## Poglądowy Raport Stanu Technicznego

Zadanie: Ocena stanu technicznego i określenie wartości rynkowej pojazdu

| DANE IDENTYFIKACYJNE POJAZDU | | Dane: [O] III-2024 | |
|---|---|---|---|
| Marka: | FORD | Nr rejestracyjny: | TK4023U |
| Model pojazdu: | Fiesta 1.5 TDCi MR`17 E6 | Nr Info-Ekspert: | 011-10023 |

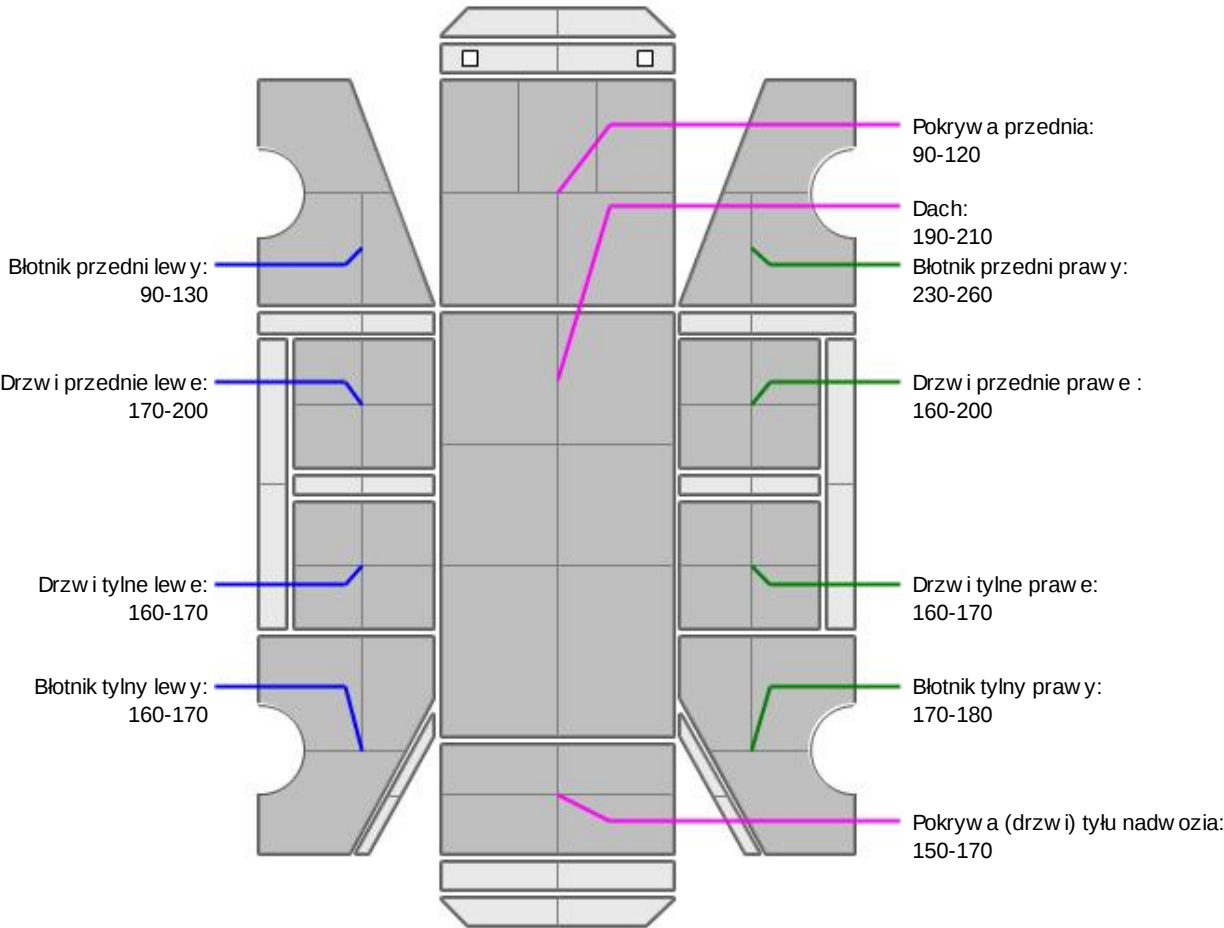
NADWOZIE – Opis powłoki lakierowej

| L.p. | Nazwa elementu | L / P | Grubość powłoki [µm] | Opis |
| 1 | Pokrywa przednia | | 90-120 | |
| 2 | Dach | | 190-210 | |
| 3 | Błotnik przedni | L | 90-130 | |
| 4 | Drzwi przednie | L | 170-200 | |
| 5 | Drzwi tylne | L | 160-170 | |
| 6 | Błotnik tylny | L | 160-170 | |
| 7 | Błotnik przedni | P | 230-260 | |
| 8 | Drzwi przednie | P | 160-200 | |
| 9 | Drzwi tylne | P | 160-170 | |
| 10 | Błotnik tylny | P | 170-180 | |
| 11 | Pokrywa (drzwi) tyłu nadwozia | | 150-170 | |

Podane przedziały grubości powłoki lakierowej, dotyczą punktów pomiarowych. Nie mogą być traktowane jako gwarancja, że grubość powłoki lakierowej w innych punktach nie wykracza poza te przedziały. Pomiar powłoki lakierowej został wykonany urządzeniem będącym w posiadaniu rzeczoznawcy. Pomiar wykonany innym przyrządem może się różnić.
