## Poglądowy Raport Stanu Technicznego

Zadanie: Ocena stanu technicznego i określenie wartości rynkowej pojazdu

Marka: **FORD**

Model pojazdu: **Fiesta 1.5 TDCi MR`17 E6**

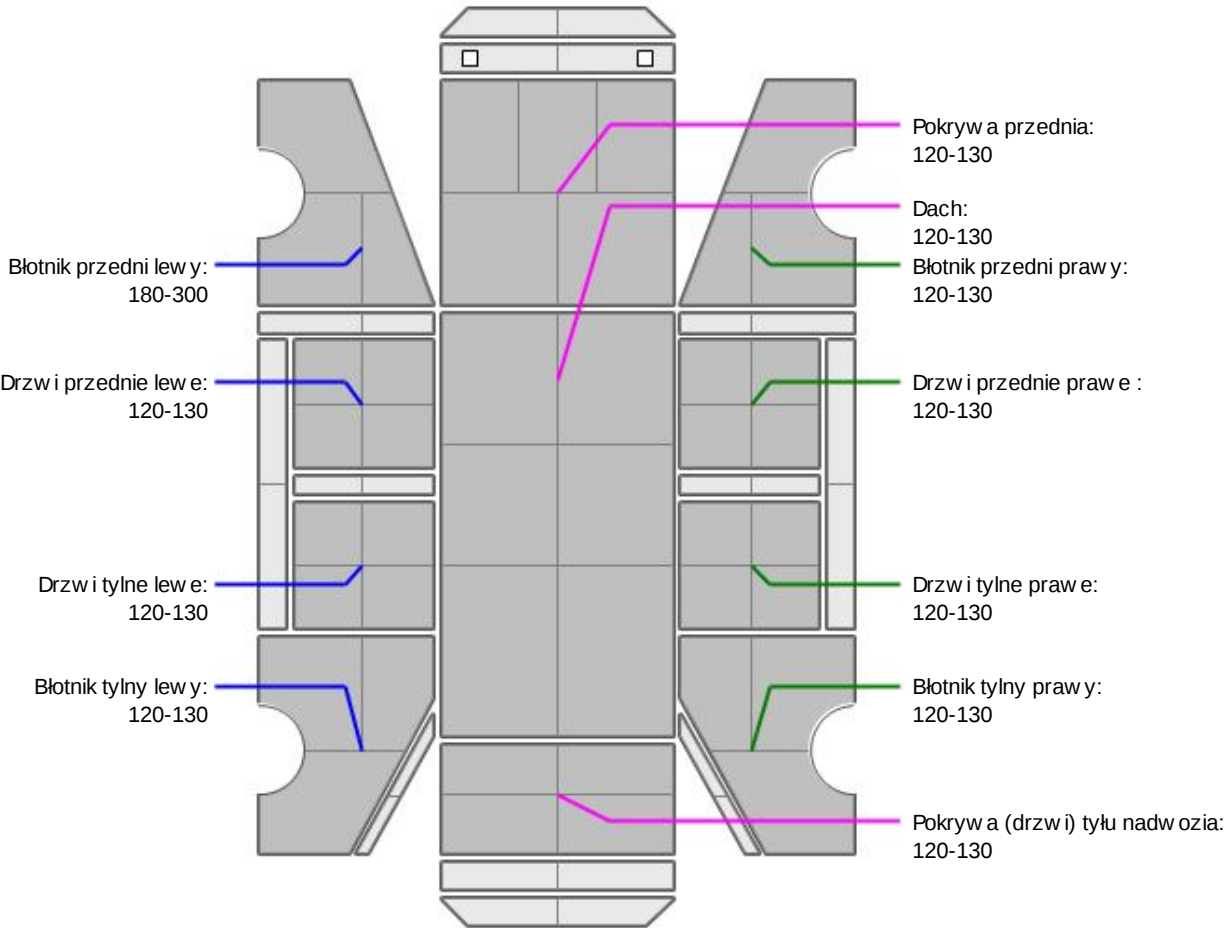
NADWOZIE – Opis powłoki lakierowej

| L.p. | Nazwa elementu | L / P | Grubość powłoki [µm] | Opis |
| 3 | Błotnik przedni | L | 180-300 | |

Podane przedziały grubości powłoki lakierowej, dotyczą punktów pomiarowych. Nie mogą być traktowane jako gwarancja, że grubość powłoki lakierowej w innych punktach nie wykracza poza te przedziały. Pomiar powłoki lakierowej został wykonany urządzeniem będącym w posiadaniu rzeczoznawcy. Pomiar wykonany innym przyrządem może się różnić.
