Nr zlecenia: 147/09/04/2024/CarArena STANDARD

## OPINIA TECHNICZNA

Zadanie: Ocena stanu technicznego i określenie wartości rynkowej pojazdu

| DANE IDENTYFIKACYJNE POJAZDU | | Dane: [O] IV-2024 | |
|---|---|---|---|
| Marka: | BMW | Nr rejestracyjny: | PZ135UV |

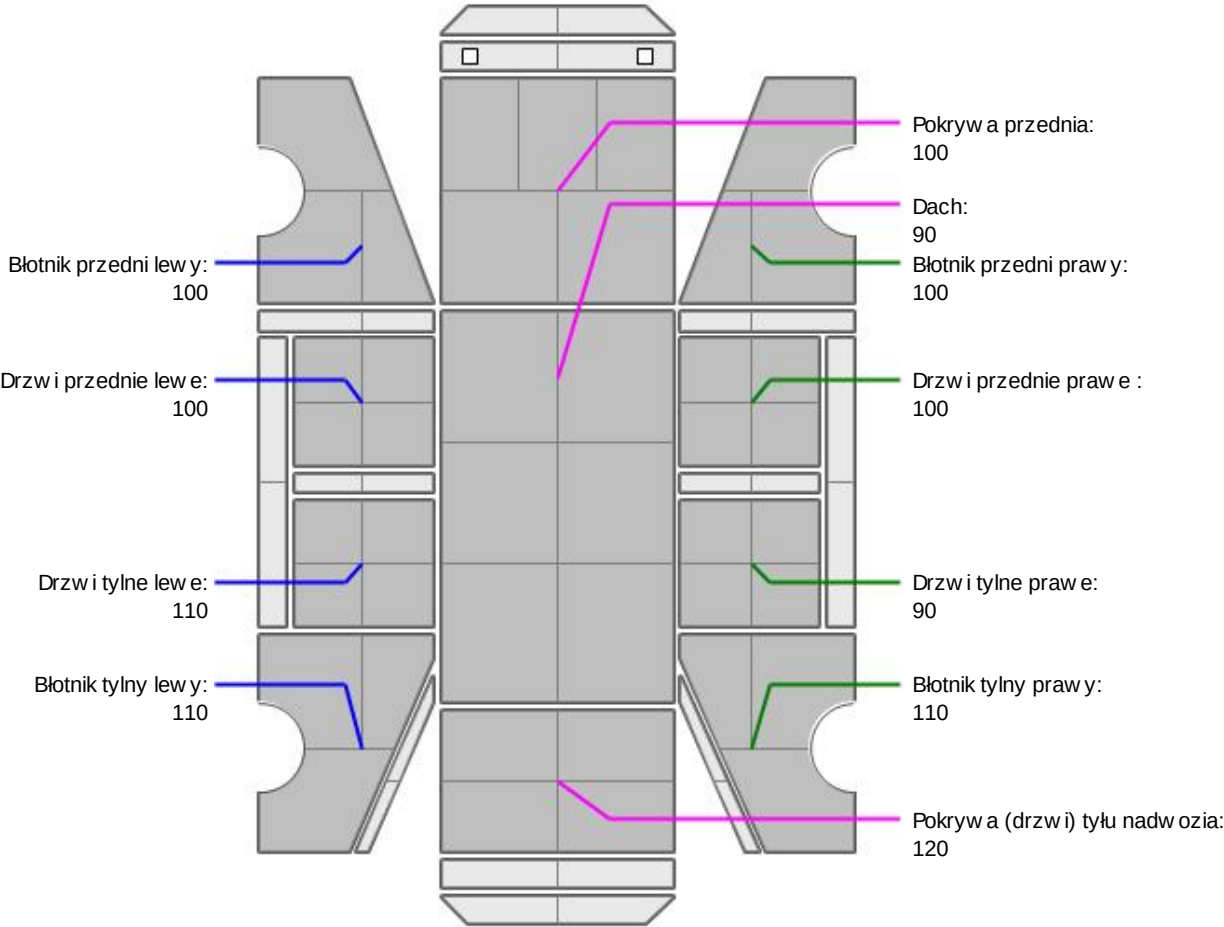
KABINA KIEROWCY – Opis powłoki lakierowej

| L.p. | Nazwa elementu | L / P | Grubość powłoki [µm] | Opis |
| 1 | Pokrywa przednia | | 100 | |
| 2 | Dach | | 90 | |
| 3 | Błotnik przedni | L | 100 | |
| 4 | Drzwi przednie | L | 100 | |
| 5 | Drzwi tylne | L | 110 | |
| 6 | Błotnik tylny | L | 110 | |
| 7 | Błotnik przedni | P | 100 | |
| 8 | Drzwi przednie | P | 100 | |
| 9 | Drzwi tylne | P | 90 | |
| 10 | Błotnik tylny | P | 110 | |
| 11 | Pokrywa (drzwi) tyłu nadwozia | | 120 | |

Podane przedziały grubości powłoki lakierowej, dotyczą punktów pomiarowych. Nie mogą być traktowane jako gwarancja, że grubość powłoki lakierowej w innych punktach nie wykracza poza te przedziały. Pomiar powłoki lakierowej został wykonany urządzeniem będącym w posiadaniu rzeczoznawcy. Pomiar wykonany innym przyrządem może się różnić.
