## Poglądowy Raport Stanu Technicznego

Zadanie: Ocena stanu technicznego i określenie wartości rynkowej pojazdu

| DANE IDENTYFIKACYJNE POJAZDU | | Dane: [O] IV-2024 | |
|---|---|---|---|
| Marka: | BMW | Nr rejestracyjny: | PZ 160XR |
| Model pojazdu: | 530 Diesel MR`21 E6d G30 | Nr Info-Ekspert: | 003-06329 |

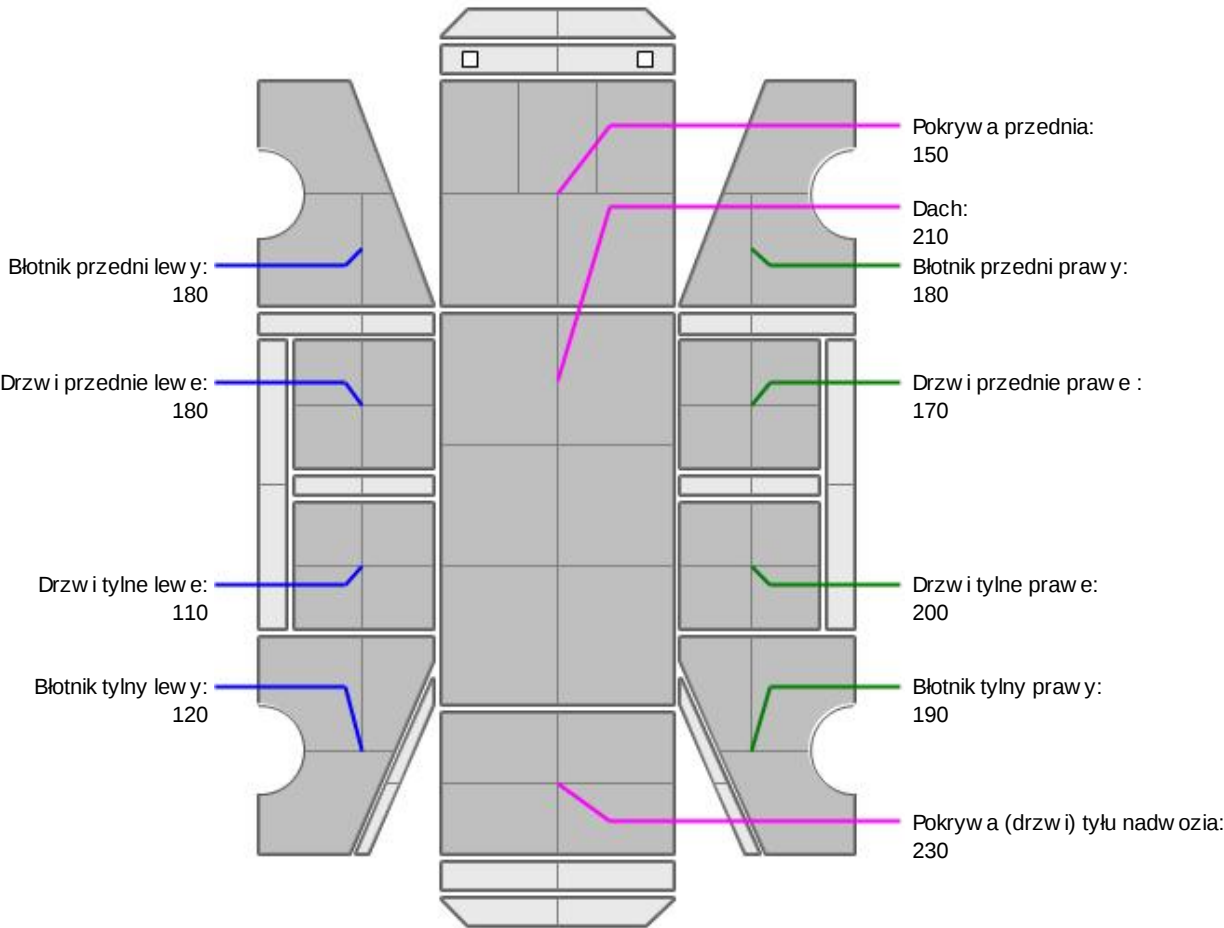
KABINA KIEROWCY – Opis powłoki lakierowej

| L.p. | Nazwa elementu | L / P | Grubość powłoki [µm] | Opis |
| 1 | Pokrywa przednia | | 150 | |
| 2 | Dach | | 210 | |
| 3 | Błotnik przedni | L | 180 | |
| 4 | Drzwi przednie | L | 180 | |
| 5 | Drzwi tylne | L | 110 | |
| 6 | Błotnik tylny | L | 120 | |

| 7 | Błotnik przedni | P | 180 | |
| 8 | Drzwi przednie | P | 170 | |
| 9 | Drzwi tylne | P | 200 | |
| 10 | Błotnik tylny | P | 190 | |
| 11 | Pokrywa (drzwi) tyłu nadwozia | | 230 | |

Podane przedziały grubości powłoki lakierowej, dotyczą punktów pomiarowych. Nie mogą być traktowane jako gwarancja, że grubość powłoki lakierowej w innych punktach nie wykracza poza te przedziały. Pomiar powłoki lakierowej został wykonany urządzeniem będącym w posiadaniu rzeczoznawcy. Pomiar wykonany innym przyrządem może się różnić.
