## Raport z oględzin pojazdu

| Numer raportu | 360546/4/24-9570 | Data raportu | 02-04-2024 |

| Marka, model | OPEL Insignia B Sports Tourer... |
| Typ, wersja | Insignia 1.5 T GPF Elite S&S aut |

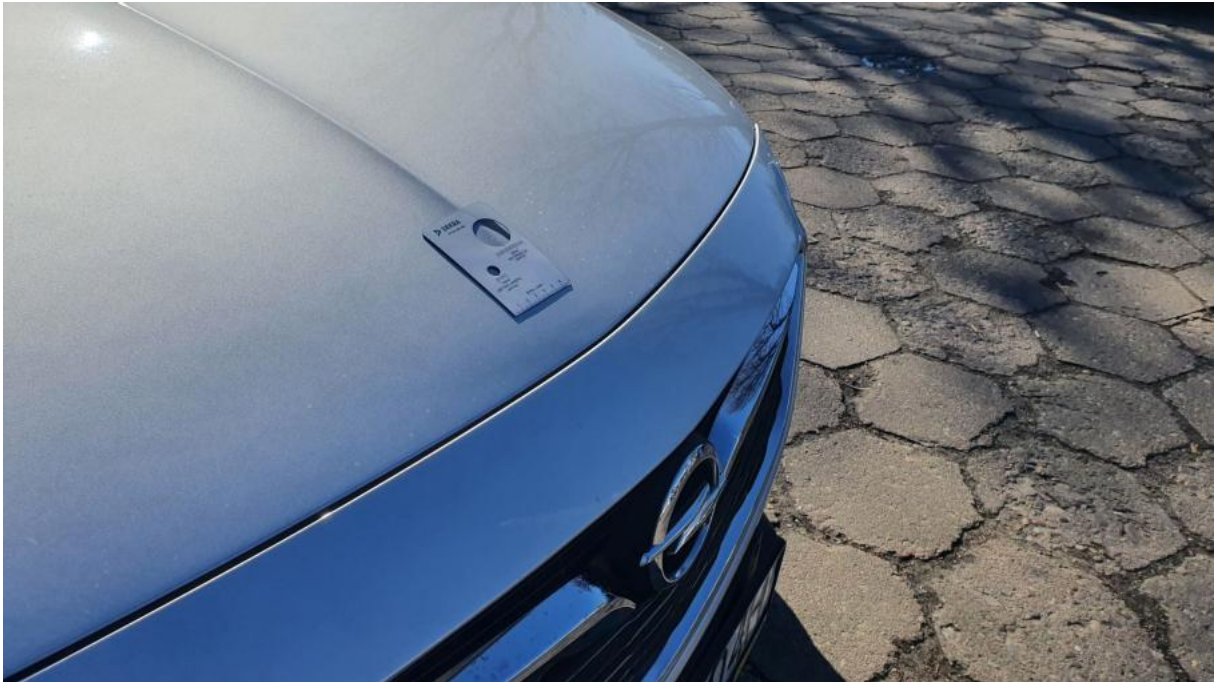
**Fot. 33**

| Poz. | Nazwa pozycji | Opis uszkodzeń | Kwalifik. | Naprawa [rbg] |
|---|---|---|---|---|
| 3 | Pokrywa przednia | wgniecenie/odkształcenie | NA | 0.5 |

Pokrywa komory silnika - Wgniecenie/odkształcenie 1

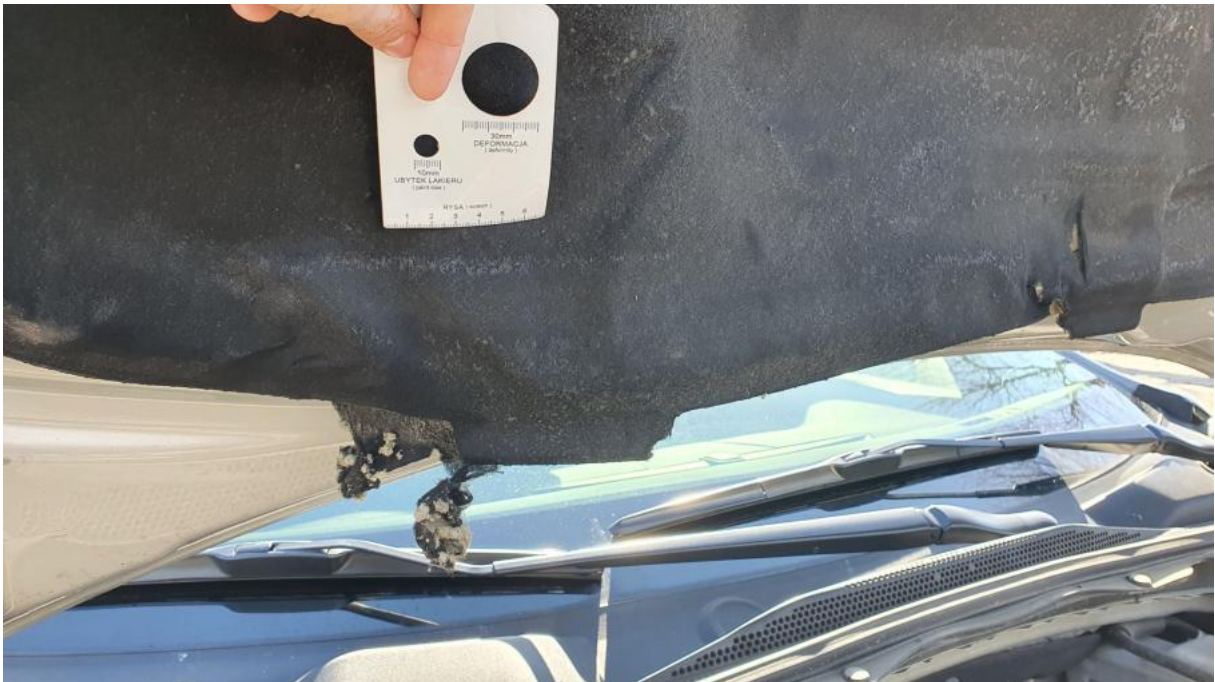
**Fot. 34**

| Poz. | Nazwa pozycji | Opis uszkodzeń | Kwalifik. | Naprawa [rbg] |
|---|---|---|---|---|
| 1 | Wykładzina tłumiąca pokrywy przedniej | pęknięcie/rozerwanie | WY | 0.2 |

Wykładzina pokrywy komory silnika - Pęknięcie/rozerwanie 1

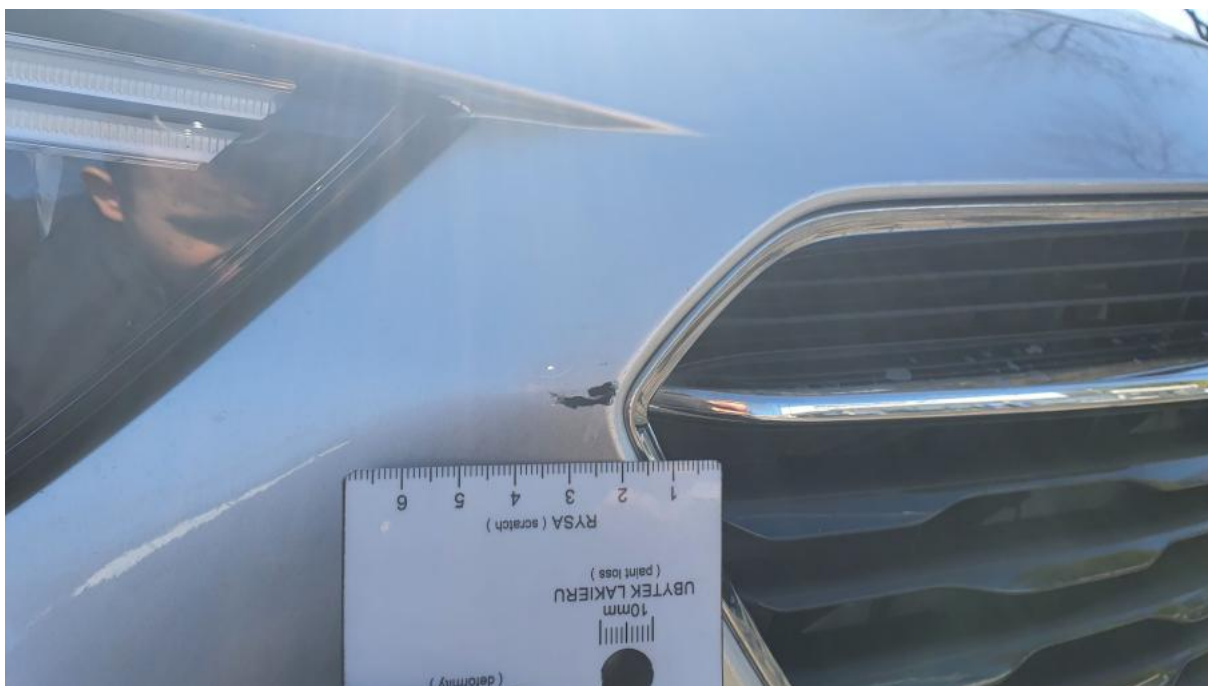
**Fot. 35**

| Poz. | Nazwa pozycji | Opis uszkodzeń | Kwalifik. | Naprawa [rbg] |
|---|---|---|---|---|
| 2 | Okladzina zderzaka przedniego | rysa/odprysk | NA | 0.5 |

Zderzak - Rysa/odprysk 1

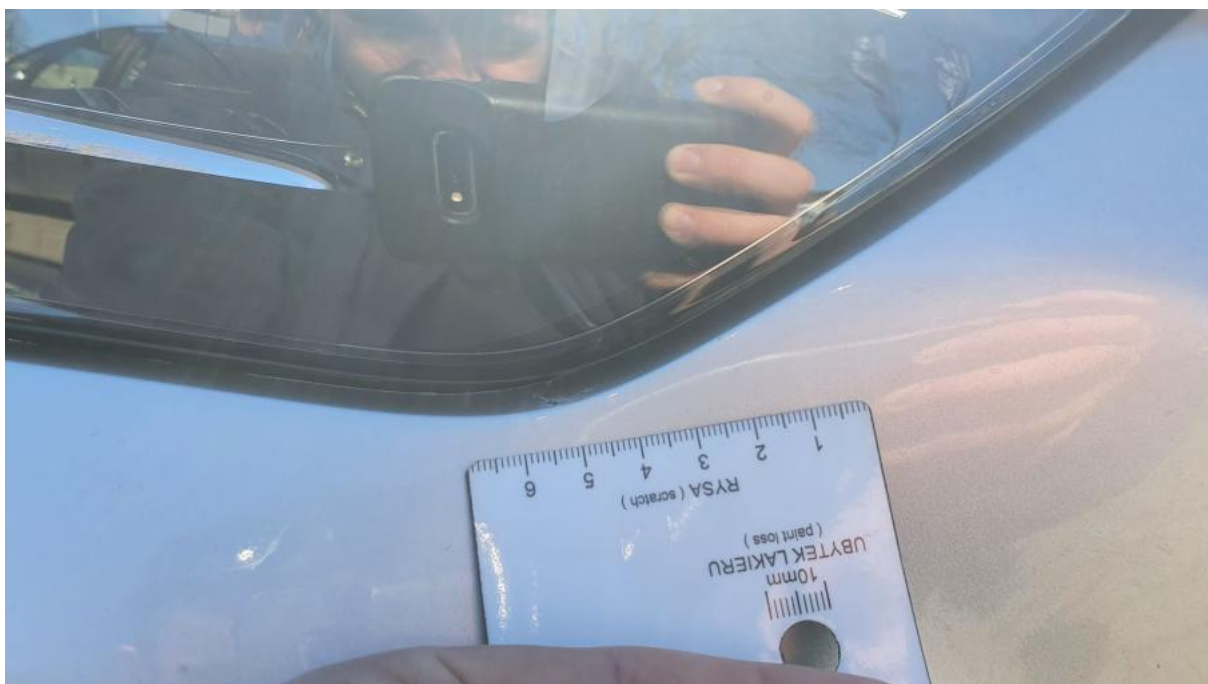
**Fot. 36**

Zderzak - Rysa/odprysk 2

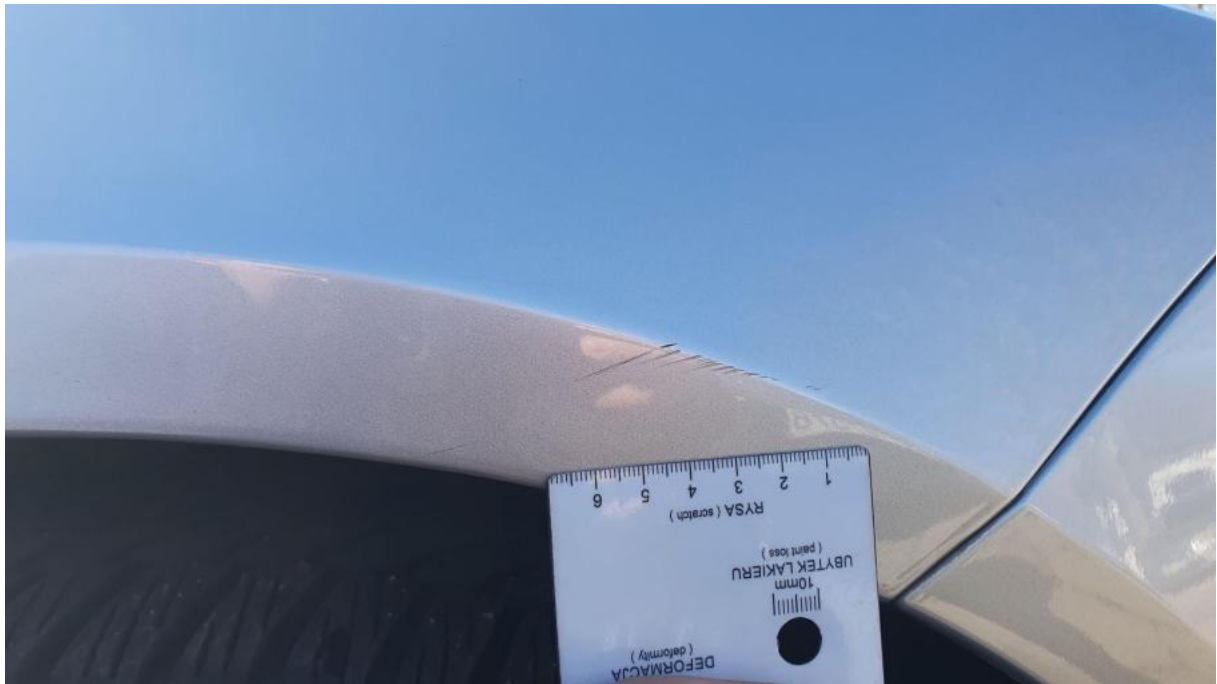
**Fot. 37**

| Poz. | Nazwa pozycji | Opis uszkodzeń | Kwalifik. | Naprawa [rbg] |
|---|---|---|---|---|
| 5 | Błotnik przedni R | rysa/odprysk | | |

Blotnik przedni P - Rysa/odprysk 1

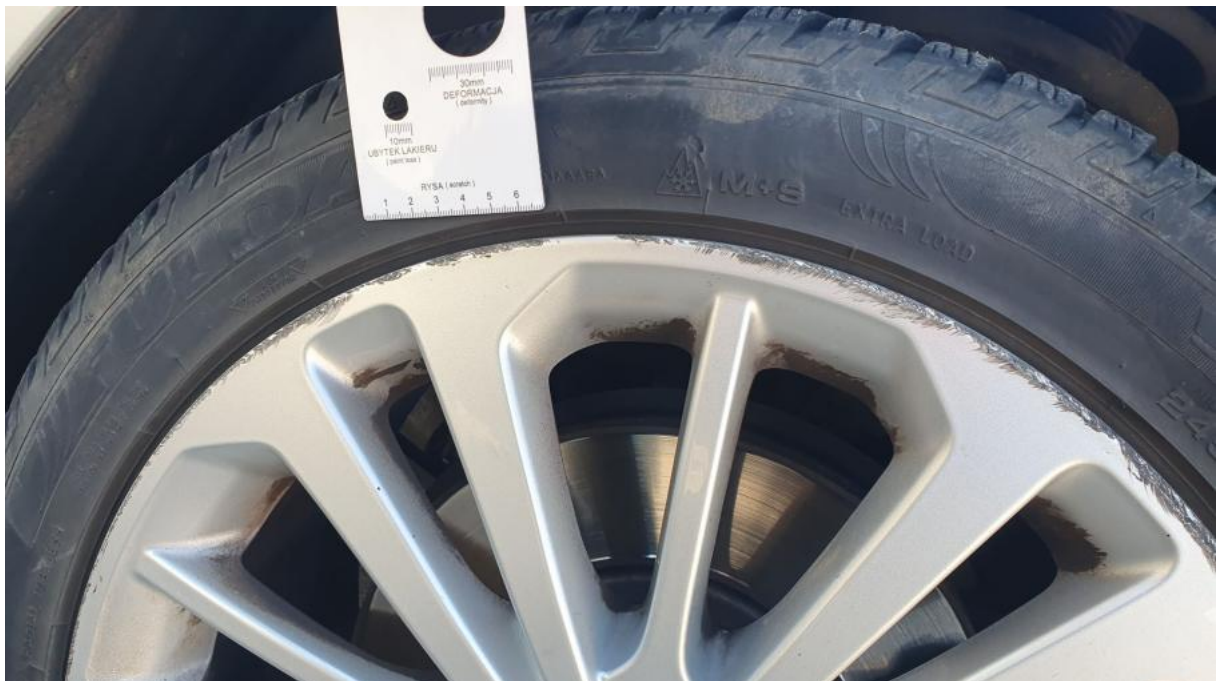
**Fot. 38**

| Poz. | Nazwa pozycji | Opis uszkodzeń | Kwalifik. | Naprawa [rbg] |
|---|---|---|---|---|
| 11 | Tarcza koła aluminiowa przód R | rysa/odprysk | | |

Felga aluminiowa przednia P - Rysa/odprysk 1

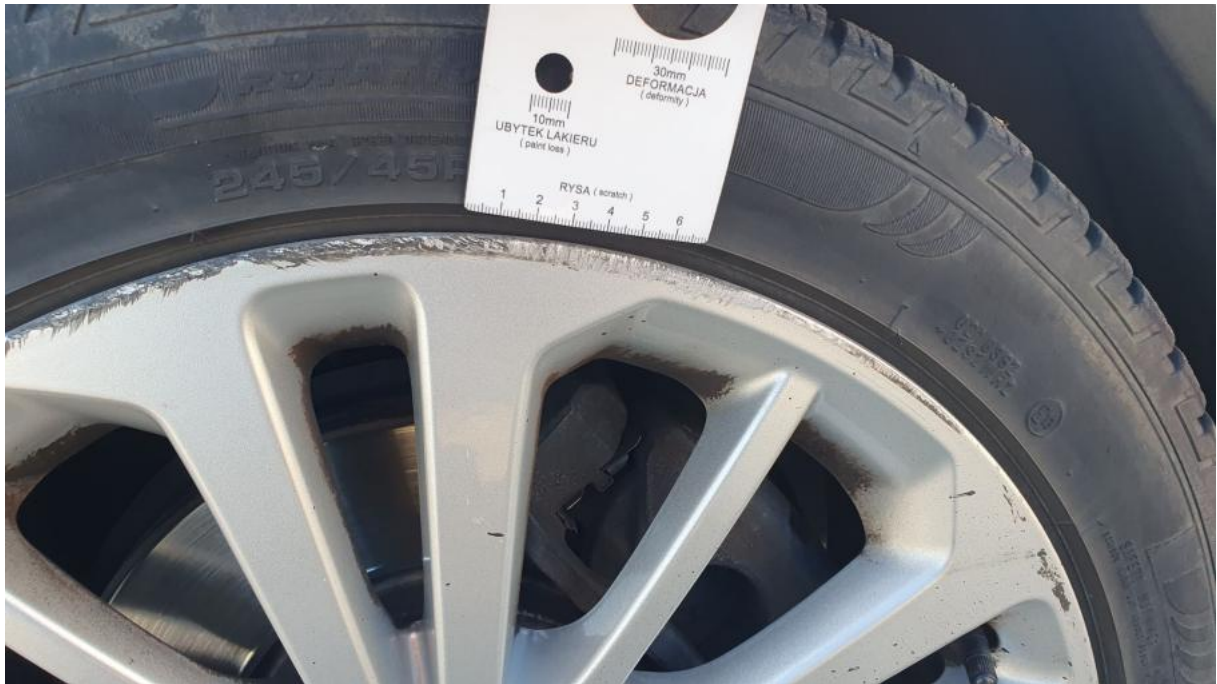
**Fot. 39**

Felga aluminiowa przednia P - Rysa/odprysk 2

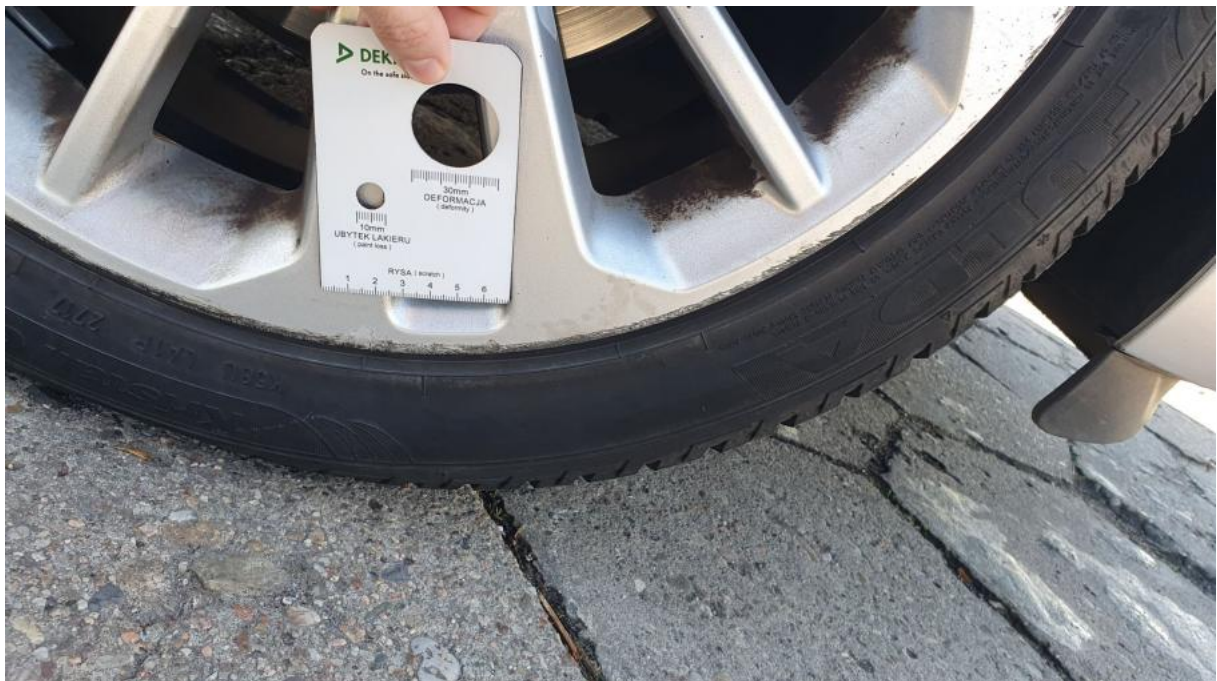
**Fot. 40**

Felga aluminiowa przednia P() - Rysa/odprysk 3

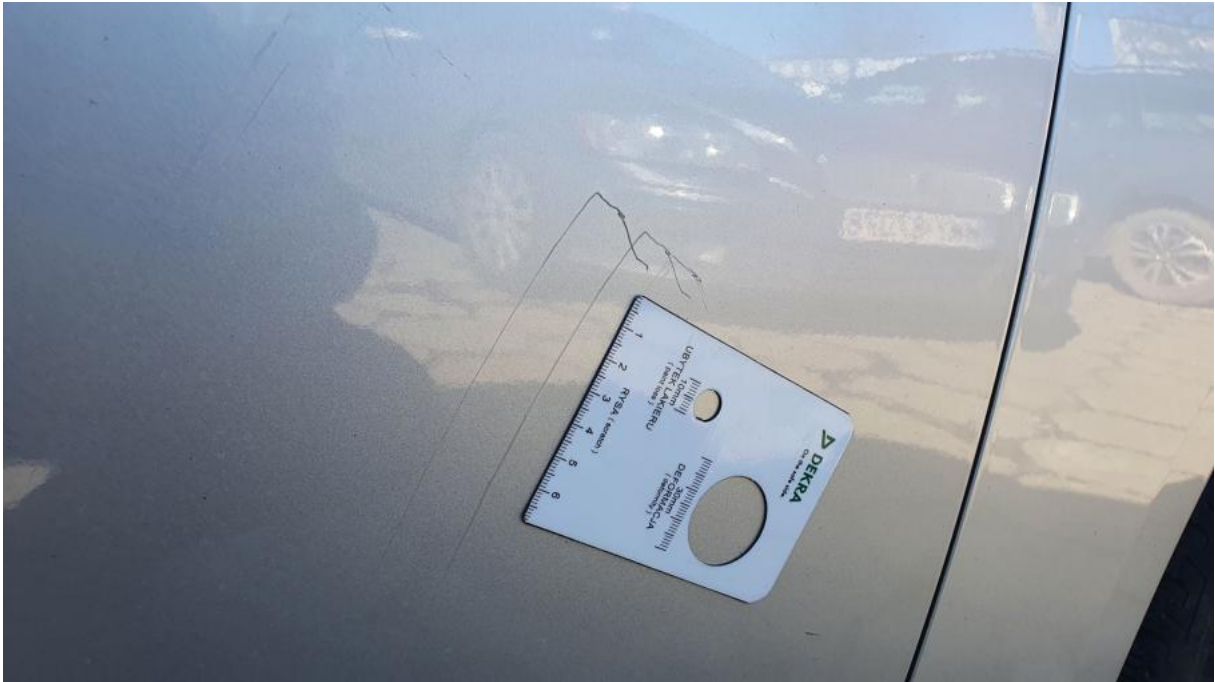
**Fot. 41**

| Poz. | Nazwa pozycji | Opis uszkodzeń | Kwalifik. | Naprawa [rbg] |
|---|---|---|---|---|
| 4 | Poszycie drzwi przednich R | rysa/odprysk | NA | 0.5 |

Drzwi przednie P - Rysa/odprysk 1

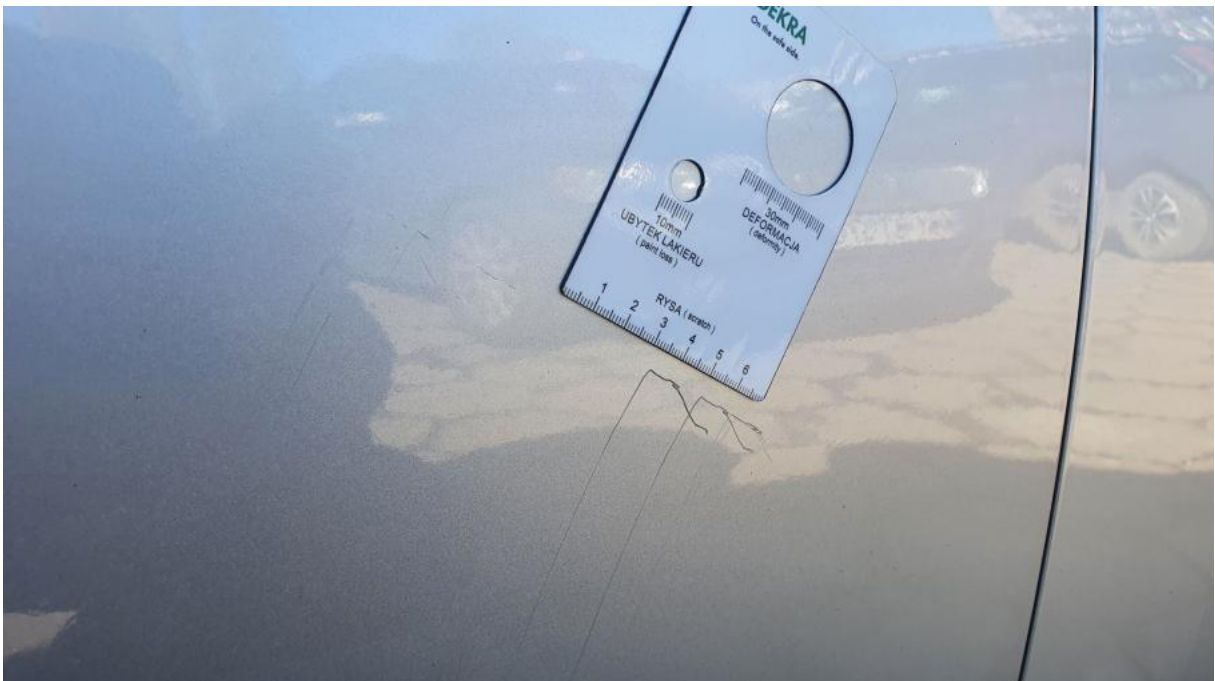
**Fot. 42**

Drzwi przednie P - Rysa/odprysk 2

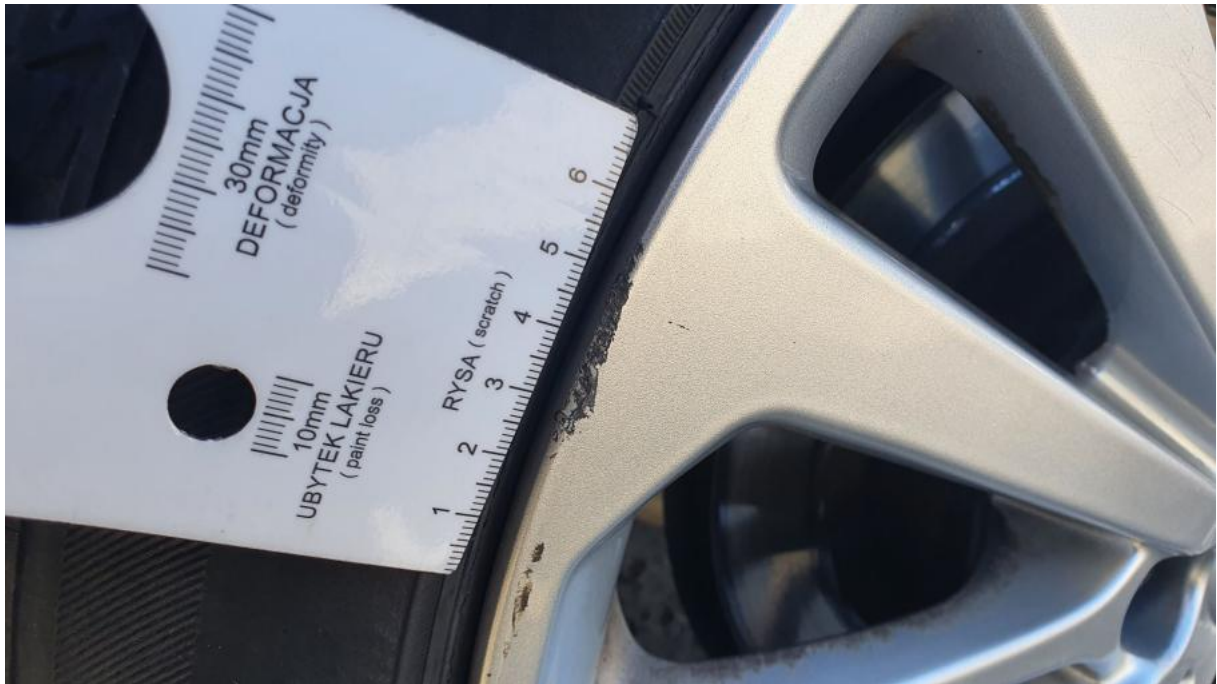
**Fot. 43**

| Poz. | Nazwa pozycji | Opis uszkodzeń | Kwalifik. | Naprawa [rbg] |
|---|---|---|---|---|
| 13 | Tarcza koła aluminiowa tył R | rysa/odprysk | | |

Felga aluminiowa tylna P - Rysa/odprysk 1

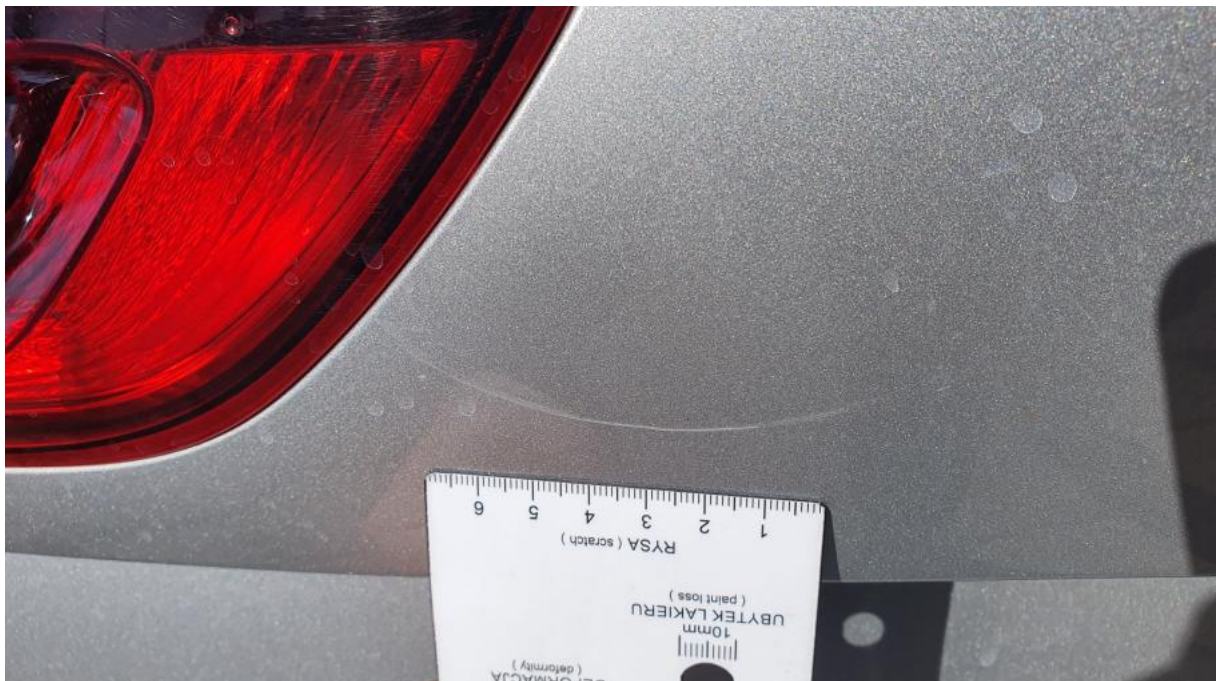
**Fot. 44**

| Poz. | Nazwa pozycji | Opis uszkodzeń | Kwalifik. | Naprawa [rbg] |
|---|---|---|---|---|
| 9 | Pokrywa tylna | rysa/odprysk | | |

Pokrywy bagażnika - Rysa/odprysk 1

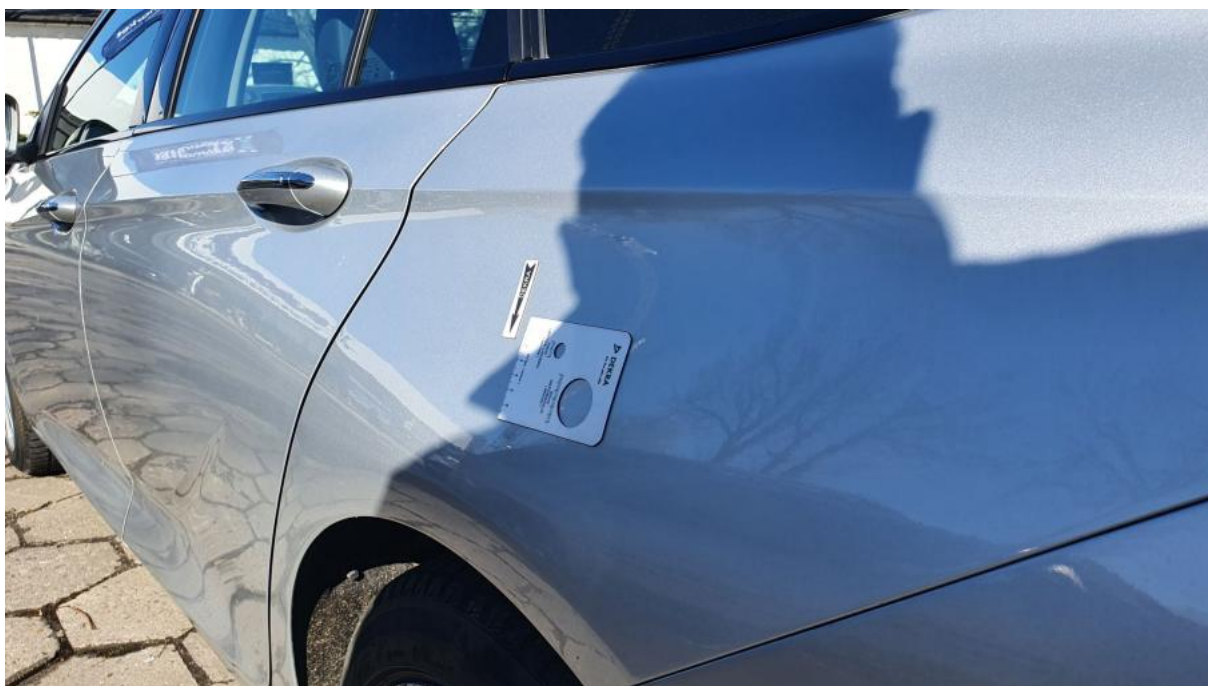
**Fot. 45**

| Poz. | Nazwa pozycji | Opis uszkodzeń | Kwalifik. | Naprawa [rbg] |
|---|---|---|---|---|
| 8 | Błotnik tylny L | wgniecenie/odkształcenie | | |

Błotnik tylny L / Ściana boczna L - Wgniecenie/odkształcenie 1

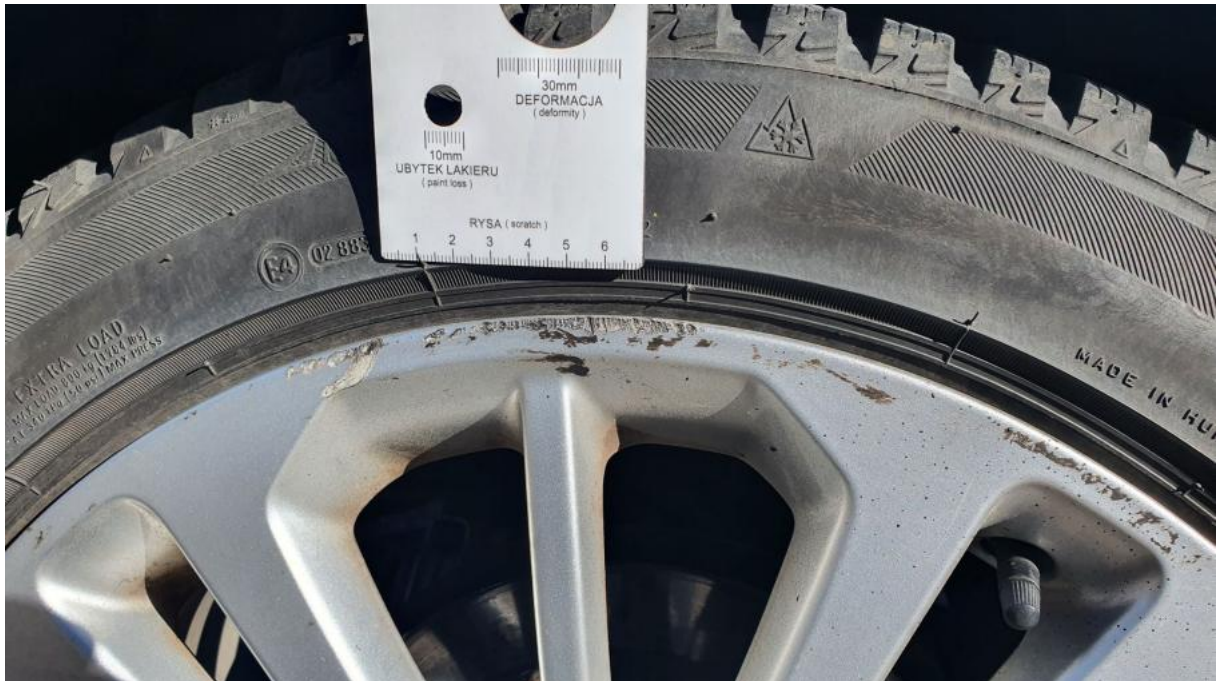
**Fot. 47**

| Poz. | Nazwa pozycji | Opis uszkodzeń | Kwalifik. | Naprawa [rbg] |
|---|---|---|---|---|
| 12 | Tarcza koła aluminiowa tył L | rysa/odprysk | | |

Felga aluminiowa tylna L - Rysa/odprysk 1

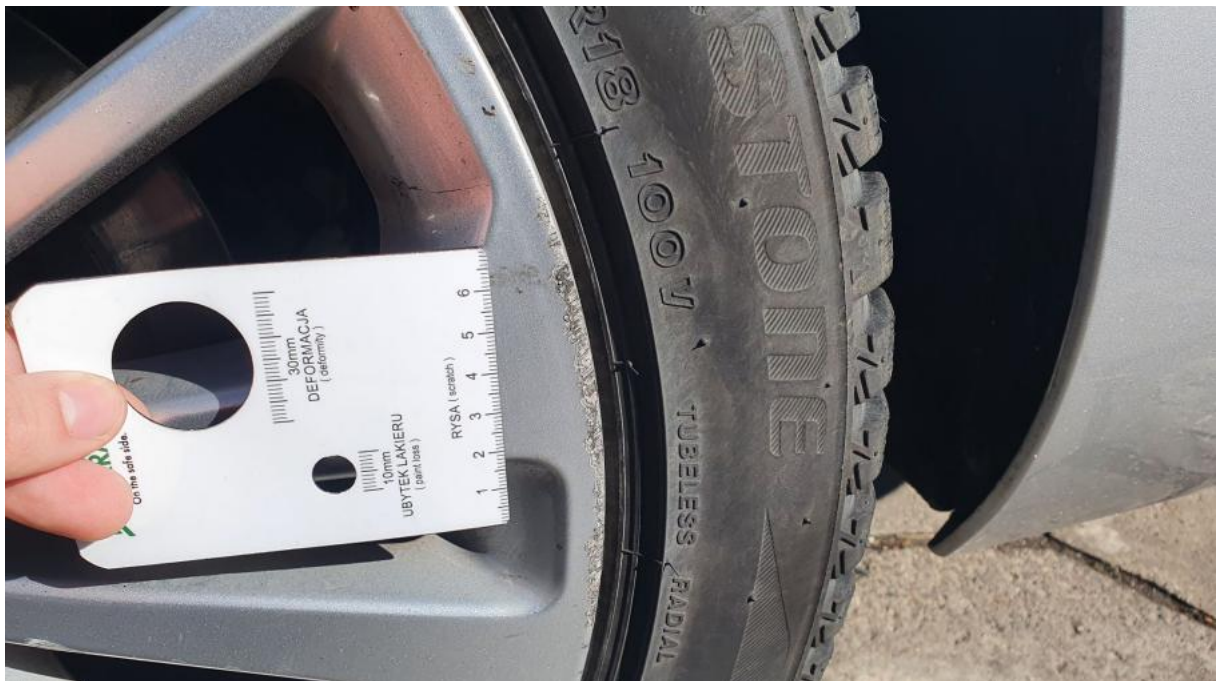
**Fot. 48**

Felga aluminiowa tylna L - Rysa/odprysk 2

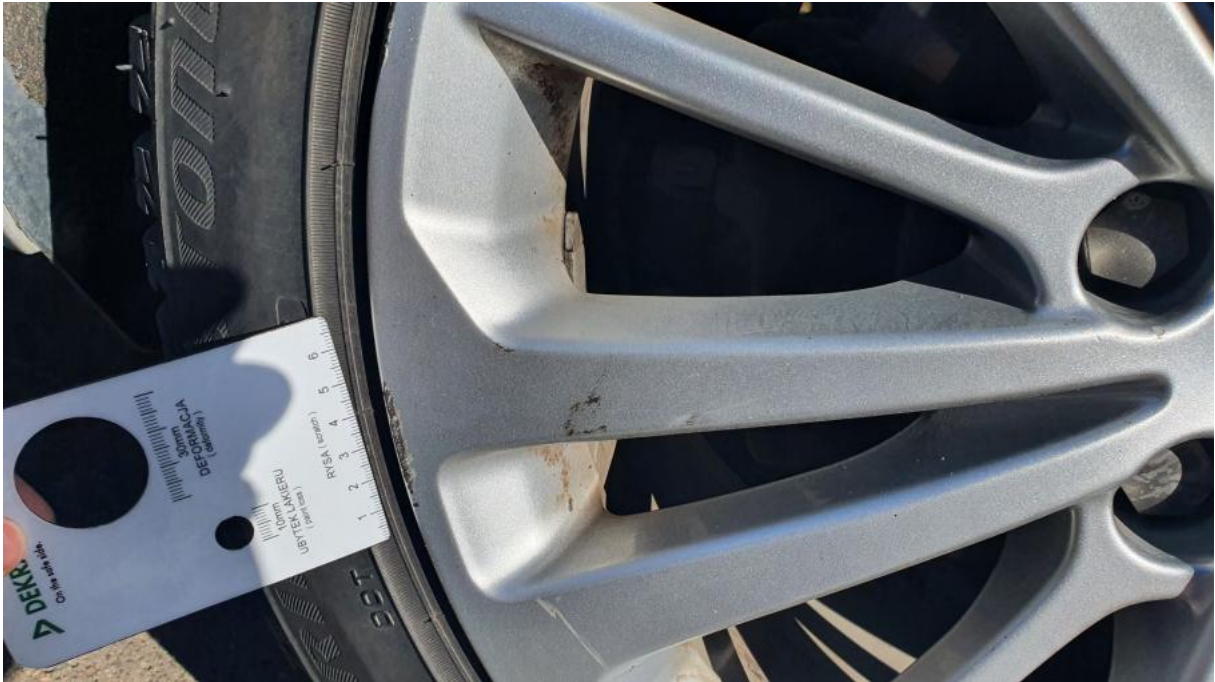
**Fot. 49**

Felga aluminiowa tylna L() - Rysa/odprysk 3

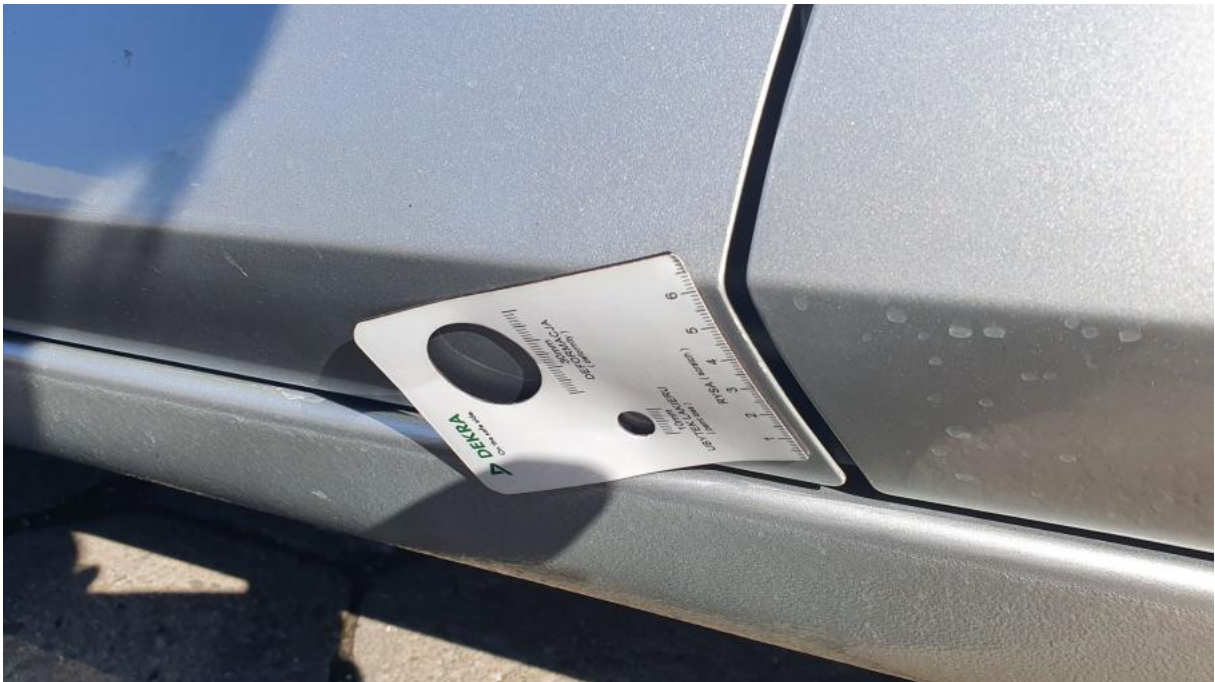
**Fot. 50**

| Poz. | Nazwa pozycji | Opis uszkodzeń | Kwalifik. | Naprawa [rbg] |
|---|---|---|---|---|
| 6 | Poszycie drzwi przednich L | rysa/odprysk | | |

Drzwi przed L - Rysa/odprysk 1

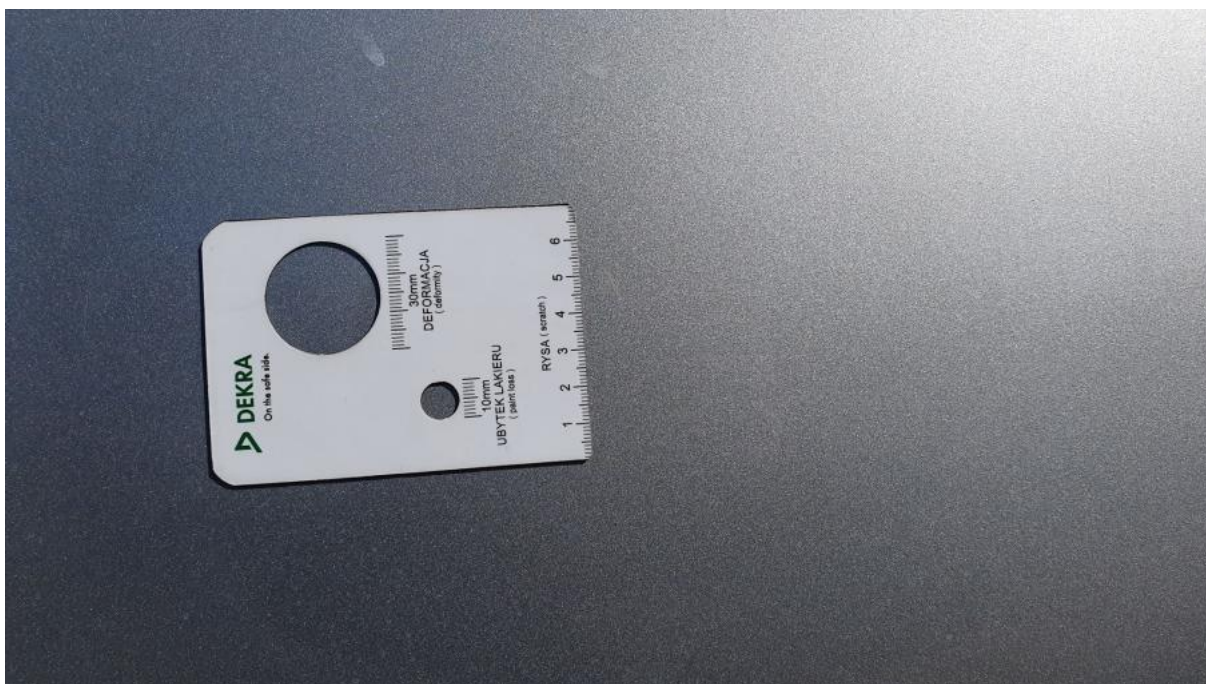
**Fot. 51**

Drzwi przed L - Rysa/odprysk 2

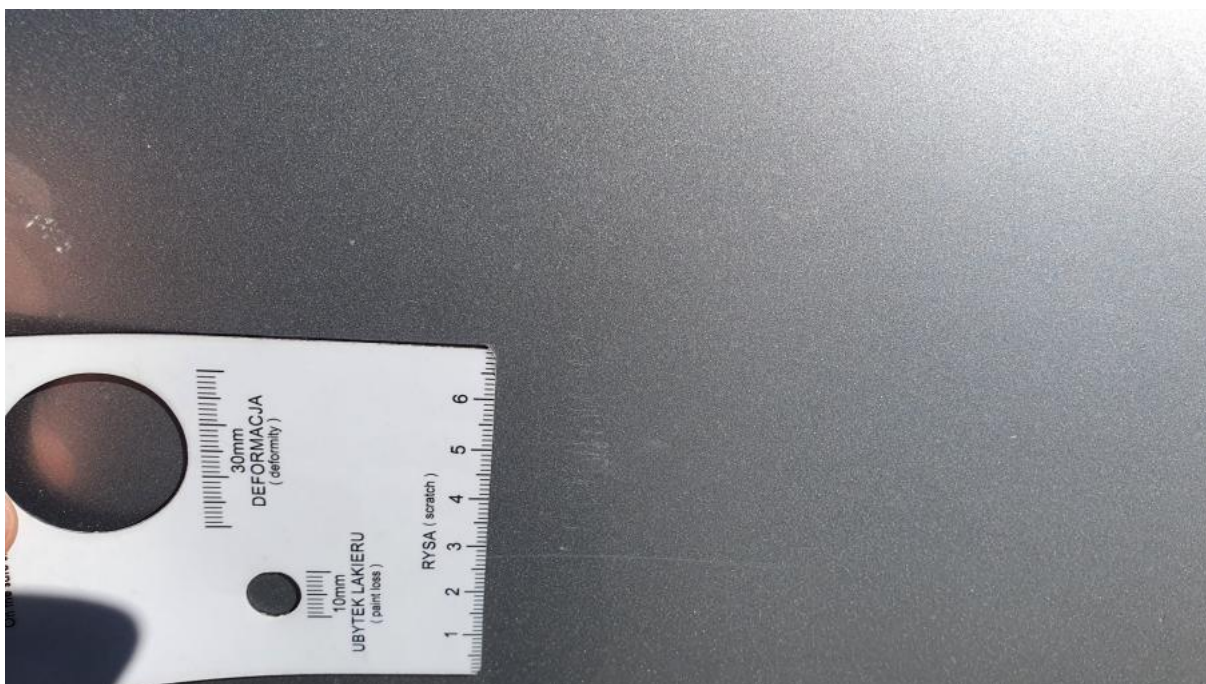
**Fot. 52**

| Poz. | Nazwa pozycji | Opis uszkodzeń | Kwalifik. | Naprawa [rbg] |
|---|---|---|---|---|
| 7 | Poszycie drzwi tylnych L | rysa/odprysk | | |

Drzwi tylne L - Rysa/odprysk 1

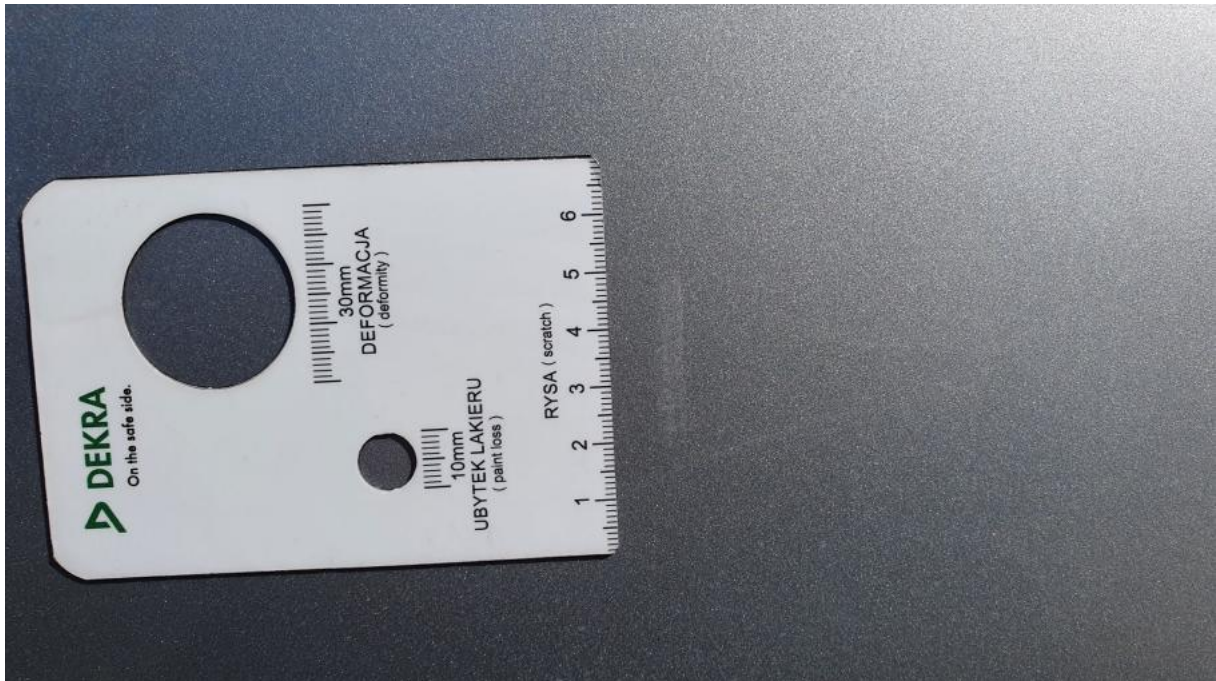
**Fot. 53**

Drzwi tylne L - Rysa/odprysk 2

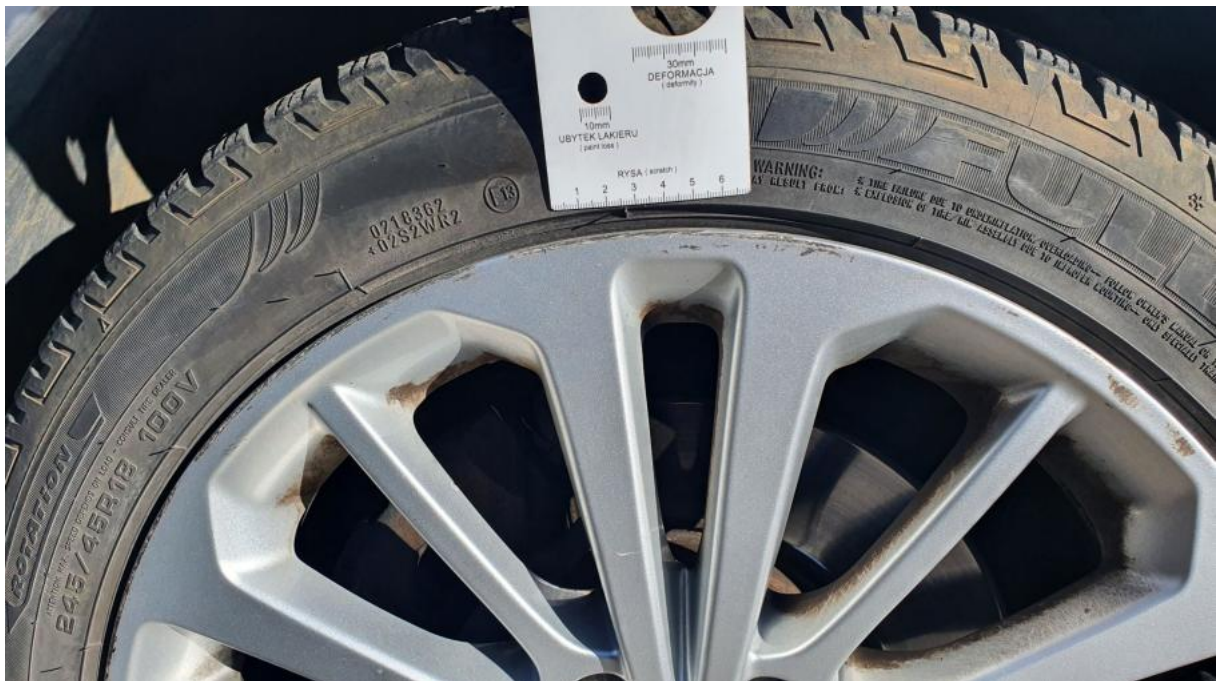
**Fot. 54**

| Poz. | Nazwa pozycji | Opis uszkodzeń | Kwalifik. | Naprawa [rbg] |
|---|---|---|---|---|
| 10 | Tarcza koła aluminiowa przód L | rysa/odprysk | | |

Felga Aluminiowa przednia L - Rysa/odprysk 1

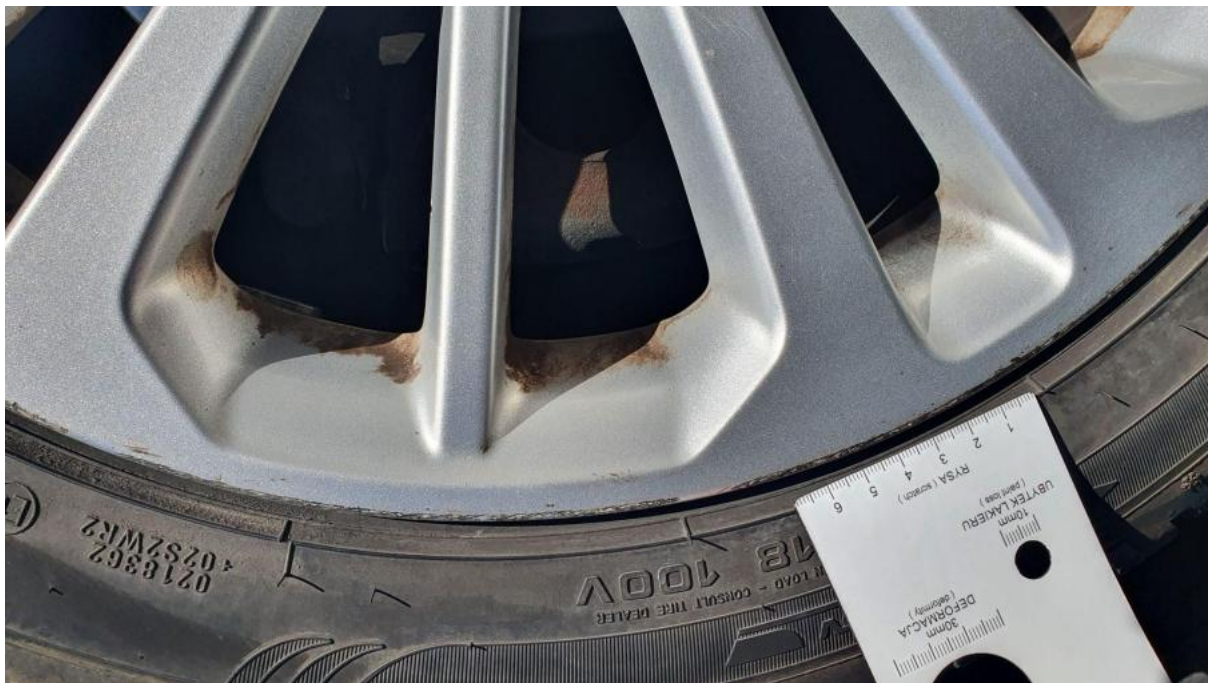
**Fot. 55**

Felga Aluminiowa przednia L - Rysa/odprysk 2

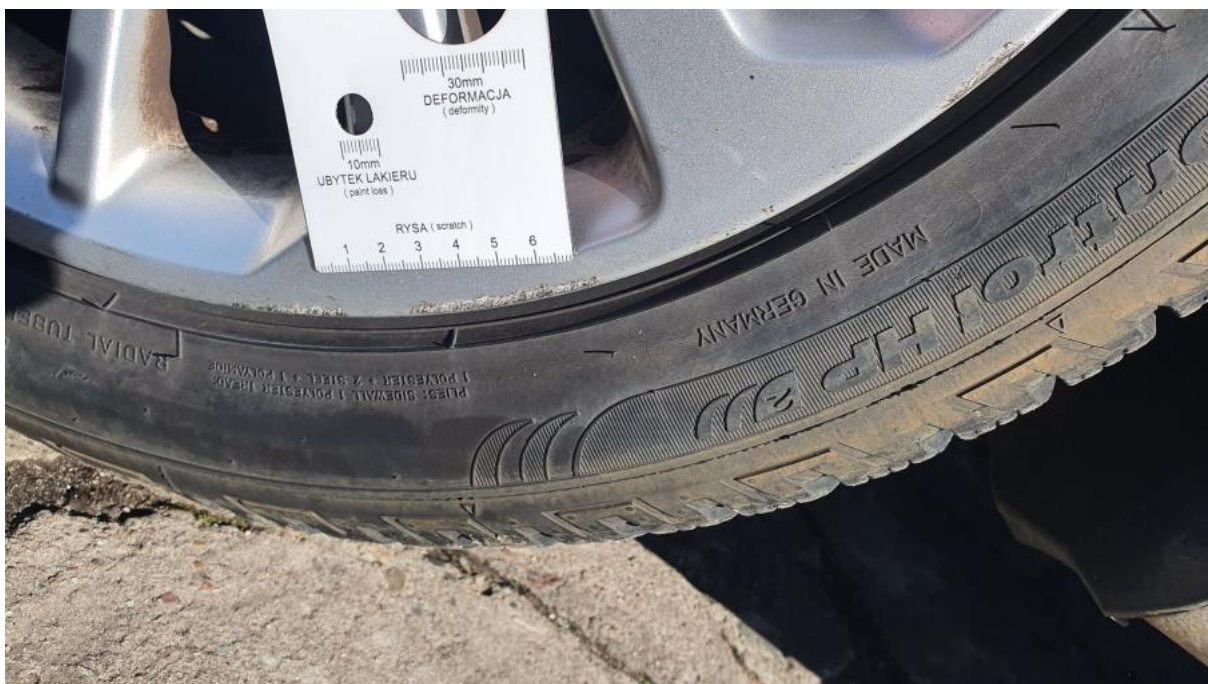
**Fot. 56**

Felga Aluminiowa przednia L() - Rysa/odprysk 3

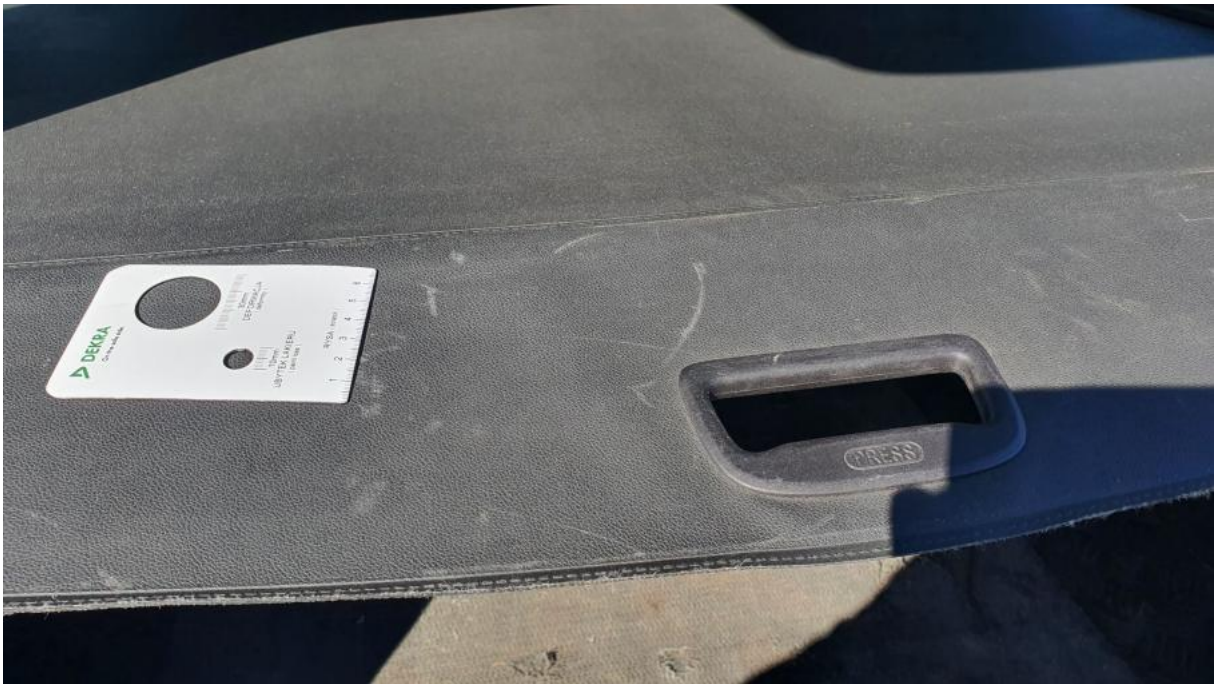
| Poz. | Nazwa pozycji | Opis uszkodzeń | Kwalifik. | Naprawa [rbg] |
|---|---|---|---|---|
| 14 | Nakładka przestrzeni bagażowej | rysa/odprysk | | |

**Fot. 57**  
Półka/roleta tylna - Rysa/odprysk 1
