Nr zlecenia: 36/15/04/2024/CarArena STANDARD

## Poglądowy raport stanu technicznego

Zadanie: Ocena stanu technicznego i określenie wartości rynkowej pojazdu

| DANE IDENTYFIKACYJNE POJAZDU | | Dane: [O] IV-2024 | |
|---|---|---|---|
| Model pojazdu: | Superb III 2.0 TDI-CR MR`15 E6 | Nr Info-Ekspert: | 034-04231 |

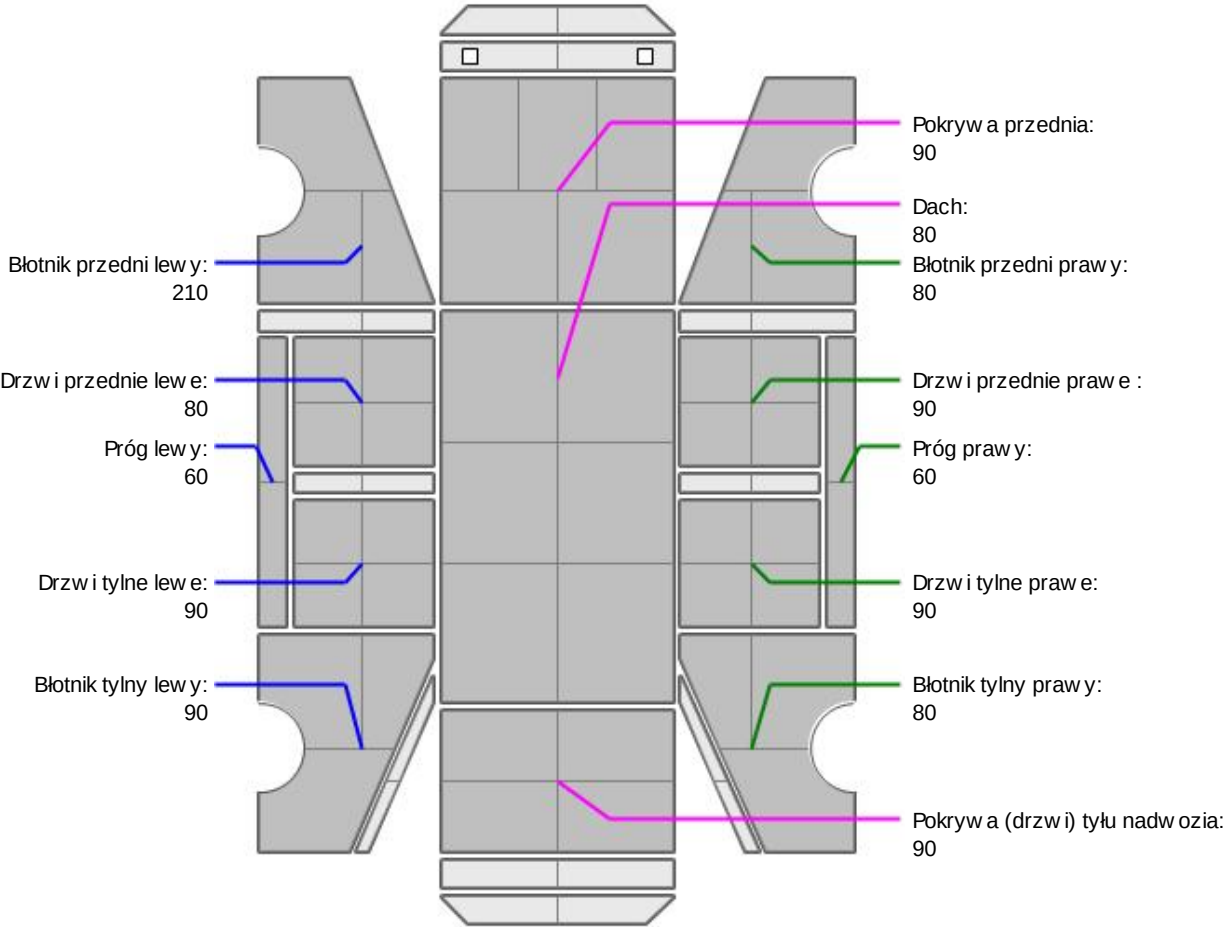
KABINA KIEROWCY – Opis powłoki lakierowej

| L.p. | Nazwa elementu | L / P | Grubość powłoki [µm] | Opis |
| 1 | Pokrywa przednia | | 90 | |
| 2 | Dach | | 80 | |
| 3 | Błotnik przedni | L | 210 | |
| 4 | Próg | L | 60 | |
| 5 | Drzwi przednie | L | 80 | |
| 6 | Drzwi tylne | L | 90 | |
| 7 | Błotnik tylny | L | 90 | |
| 8 | Błotnik przedni | P | 80 | |
| 9 | Próg | P | 60 | |
| 10 | Drzwi przednie | P | 90 | |
| 11 | Drzwi tylne | P | 90 | |
| 12 | Błotnik tylny | P | 80 | |
| 13 | Pokrywa (drzwi) tyłu nadwozia | | 90 | |
