Nr zlecenia: 51/12/04/2024/CarArena Strabag Kowale

## Poglądowy Raport Stanu Technicznego

Zadanie: Ocena stanu technicznego i określenie wartości rynkowej pojazdu

| DANE IDENTYFIKACYJNE POJAZDU | | Dane: [O] IV-2024 | |
|---|---|---|---|
| Model pojazdu: | Fabia III 1.0 TSI MR`19 E6d | Nr Info-Ekspert: | 034-04073 |

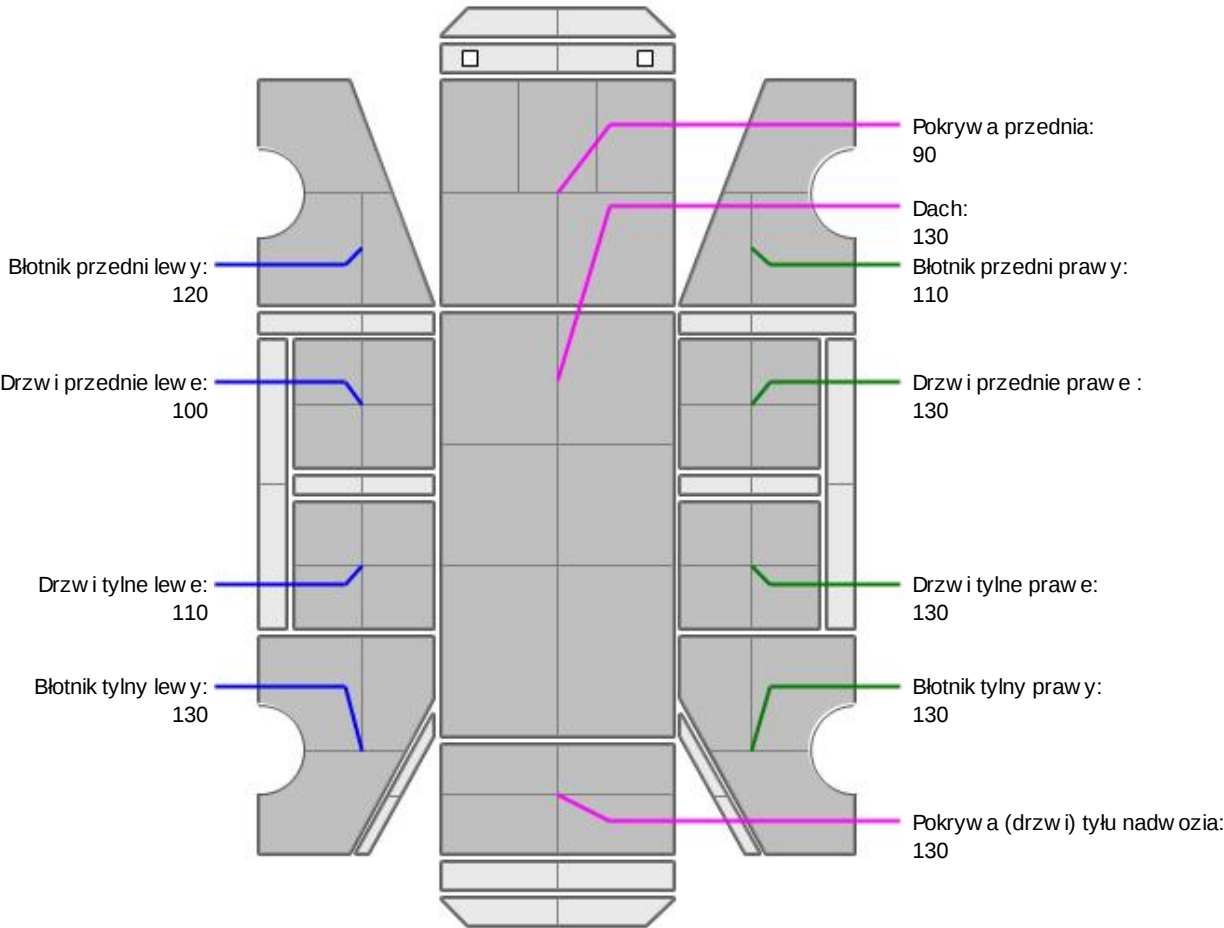
**NADWOZIE – Opis powłoki lakierowej**

| L.p. | Nazwa elementu | L / P | Grubość powłoki<br>[ $\mu\text{m}$ ] | Opis |
| 1 | Pokrywa przednia | | 90 | |
| 2 | Dach | | 130 | |
| 3 | Błotnik przedni | L | 120 | |
| 4 | Drzwi przednie | L | 100 | |
| 5 | Drzwi tylne | L | 110 | |
| 6 | Błotnik tylny | L | 130 | |
| 7 | Błotnik przedni | P | 110 | |
| 8 | Drzwi przednie | P | 130 | |
| 9 | Drzwi tylne | P | 130 | |
| 10 | Błotnik tylny | P | 130 | |
| 11 | Pokrywa (drzwi) tyłu nadwozia | | 130 | |

Podane przedziały grubości powłoki lakierowej, dotyczą punktów pomiarowych. Nie mogą być traktowane jako gwarancja, że grubość powłoki lakierowej w innych punktach nie wykracza poza te przedziały. Pomiar powłoki lakierowej został wykonany urządzeniem będącym w posiadaniu rzeczoznawcy.
