## Poglądowy raport stanu technicznego

Zadanie: Ocena stanu technicznego i określenie wartości rynkowej pojazdu

| DANE IDENTYFIKACYJNE POJAZDU | | Dane: [C] IV-2024 | |
|---|---|---|---|
| Marka: | IVECO | Nr rejestracyjny: | PO5RC84 |
| Model pojazdu: | AS 440 S46 Stralis XP MR`17 E6 18.0t | Nr Info-Ekspert: | 142-07844 |

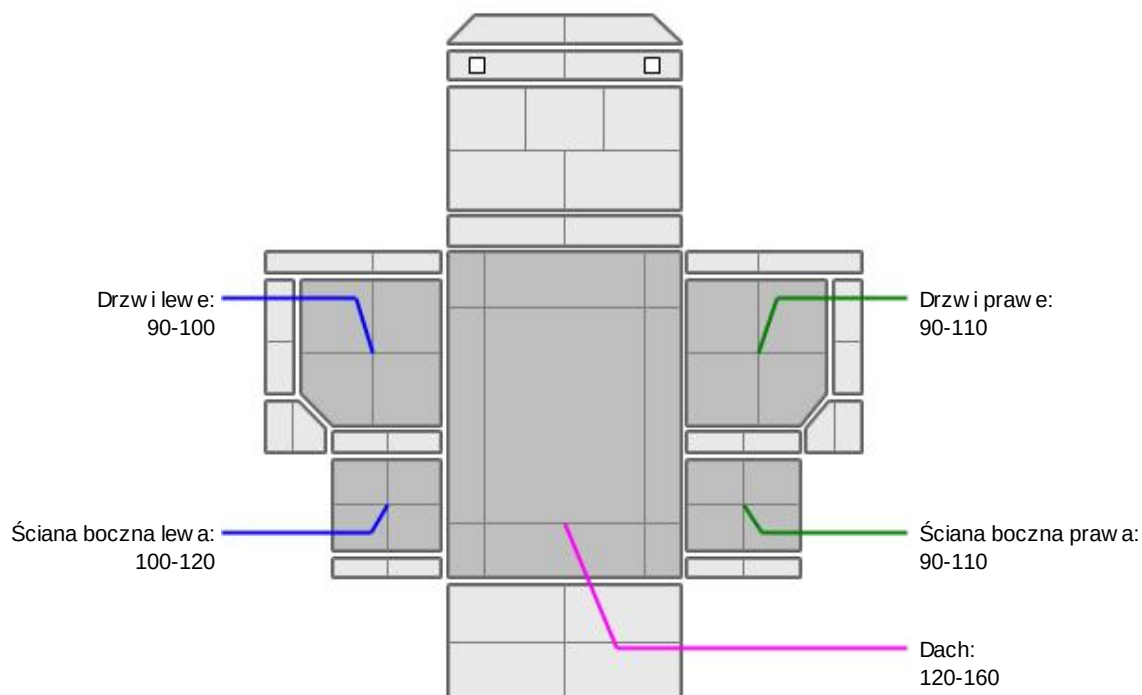
## KABINA KIEROWCY – Opis powłoki lakierowej

| L.p. | Nazwa elementu | L / P | Grubość powłoki [μm] | Opis |
| 1 | Dach | | 120-160 | |
| 2 | Drzwi | L | 90-100 | |
| 3 | Ściana boczna | L | 100-120 | |
| 4 | Drzwi | P | 90-110 | |
| 5 | Ściana boczna | P | 90-110 | |

Podane przedziały grubości powłoki lakierowej, dotyczą punktów pomiarowych. Nie mogą być traktowane jako gwarancja, że grubość powłoki lakierowej w innych punktach nie wykracza poza te przedziały. Pomiar powłoki lakierowej został wykonany urządzeniem będącym w posiadaniu rzeczoznawcy. Pomiar wykonany innym przyrządem może się różnić.
