Nr zlecenia: 47/16/04/2024/CarArena STANDARD

## Poglądowy Raport Stanu Technicznego

Zadanie: Ocena stanu technicznego i określenie wartości rynkowej pojazdu

| DANE IDENTYFIKACYJNE POJAZDU | | Dane: [O] IV-2024 | |
|---|---|---|---|
| Marka: | OPEL | Nr rejestracyjny: | W17427X |

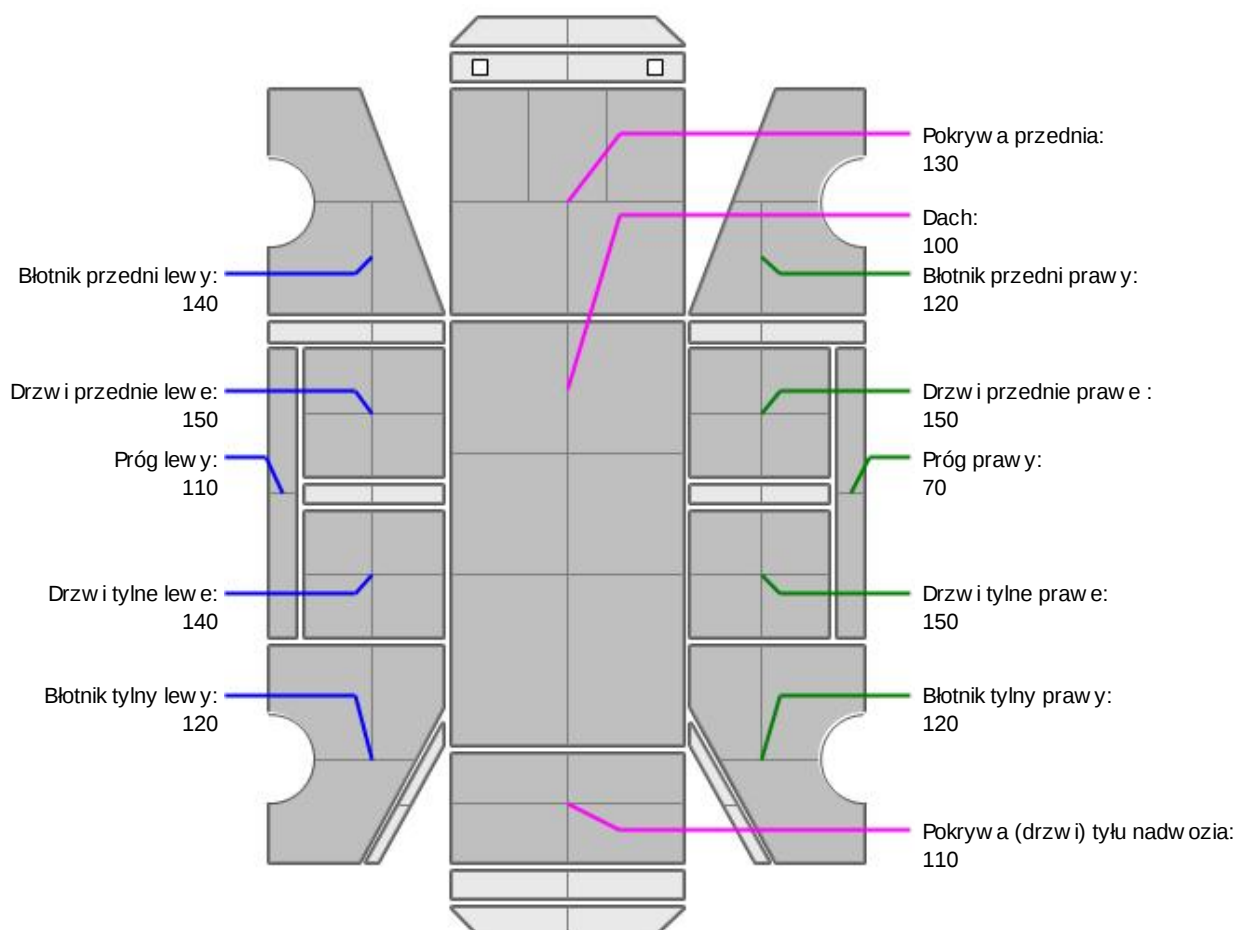
## NADWOZIE – Opis powłoki lakierowej

| L.p. | Nazwa elementu | L / P | Grubość powłoki [µm] | Opis |
| 1 | Pokrywa przednia | | 130 | |
| 2 | Dach | | 100 | |
| 3 | Błotnik przedni | L | 140 | |
| 4 | Próg | L | 110 | |
| 5 | Drzwi przednie | L | 150 | |
| 6 | Drzwi tylne | L | 140 | |
| 7 | Błotnik tylny | L | 120 | |
| 8 | Błotnik przedni | P | 120 | |
| 9 | Próg | P | 70 | |
| 10 | Drzwi przednie | P | 150 | |
| 11 | Drzwi tylne | P | 150 | |
| 12 | Błotnik tylny | P | 120 | |
| 13 | Pokrywa (drzwi) tyłu nadwozia | | 110 | |

Podane przedziały grubości powłoki lakierowej, dotyczą punktów pomiarowych. Nie mogą być traktowane jako gwarancja, że grubość powłoki lakierowej w innych punktach nie wykracza poza te przedziały. Pomiar powłoki lakierowej został wykonany urządzeniem będącym w posiadaniu rzeczoznawcy. Pomiar wykonany innym przyrządem może się różnić.
