## Poglądowy Raport Stanu Technicznego

Zadanie: Ocena stanu technicznego i określenie wartości rynkowej pojazdu

| DANE IDENTYFIKACYJNE POJAZDU | | Dane: [O] IV-2024 | |
|---|---|---|---|
| Marka: | FORD | Nr rejestracyjny: | TKI74978 |
| Model pojazdu: | Mondeo 1.5 EcoBoost MR`15 E6 | Nr Info-Ekspert: | 011-08387 |

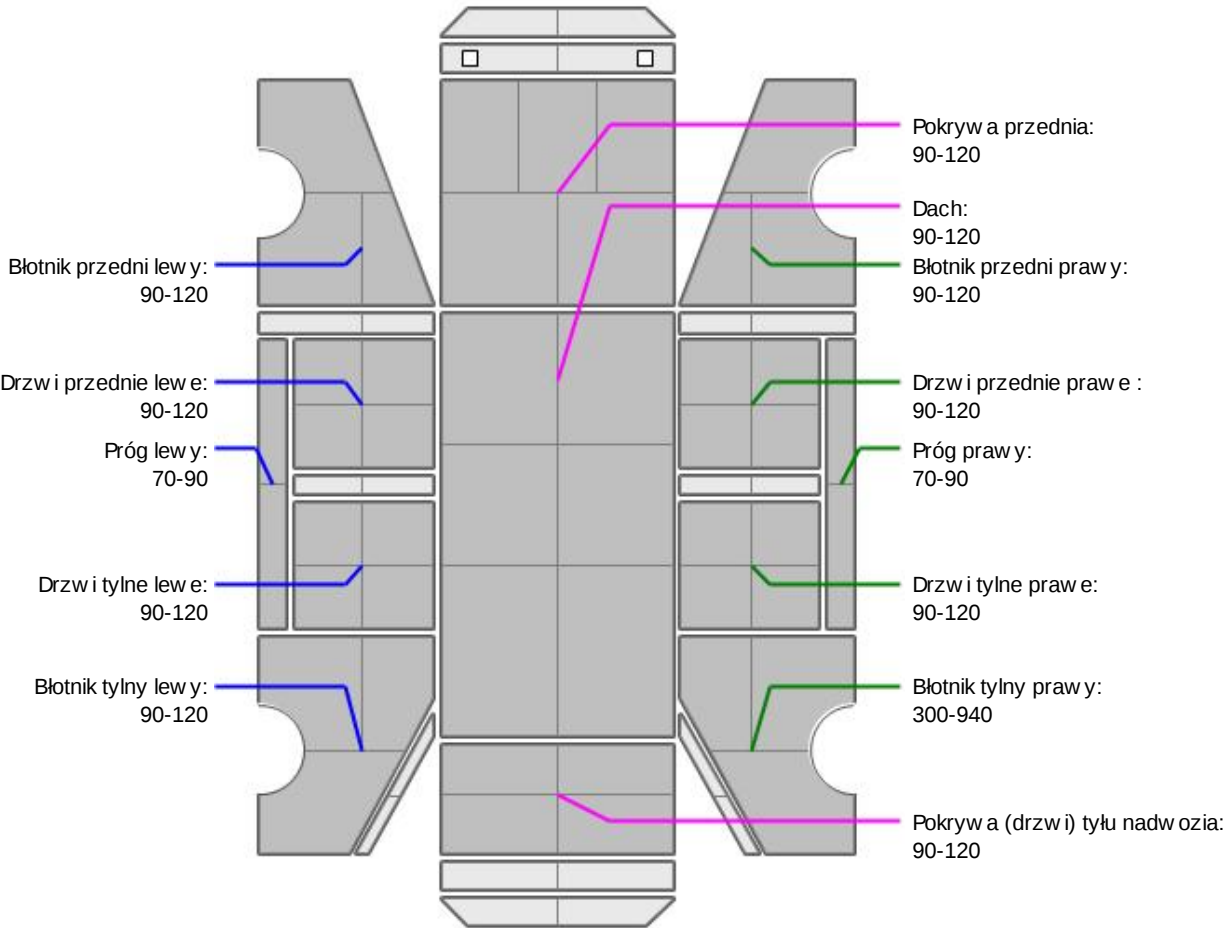
NADWOZIE – Opis powłoki lakierowej

| L.p. | Nazwa elementu | L / P | Grubość powłoki [µm] | Opis |
| 12 | Błotnik tylny | P | 300-940 | |

Podane przedziały grubości powłoki lakierowej, dotyczą punktów pomiarowych. Nie mogą być traktowane jako gwarancja, że grubość powłoki lakierowej w innych punktach nie wykracza poza te przedziały. Pomiar powłoki lakierowej został wykonany urządzeniem będącym w posiadaniu rzeczoznawcy. Pomiar wykonany innym przyrządem może się różnić.
