## Raport z oględzin pojazdu

| Numer raportu | 210555/4/24-11401 | Data raportu | 15-04-2024 |

| Marka, model | FORD Mondeo Kombi 19-21 |
| Typ, wersja | Mondeo 2.0 EcoBlue Executiv... |

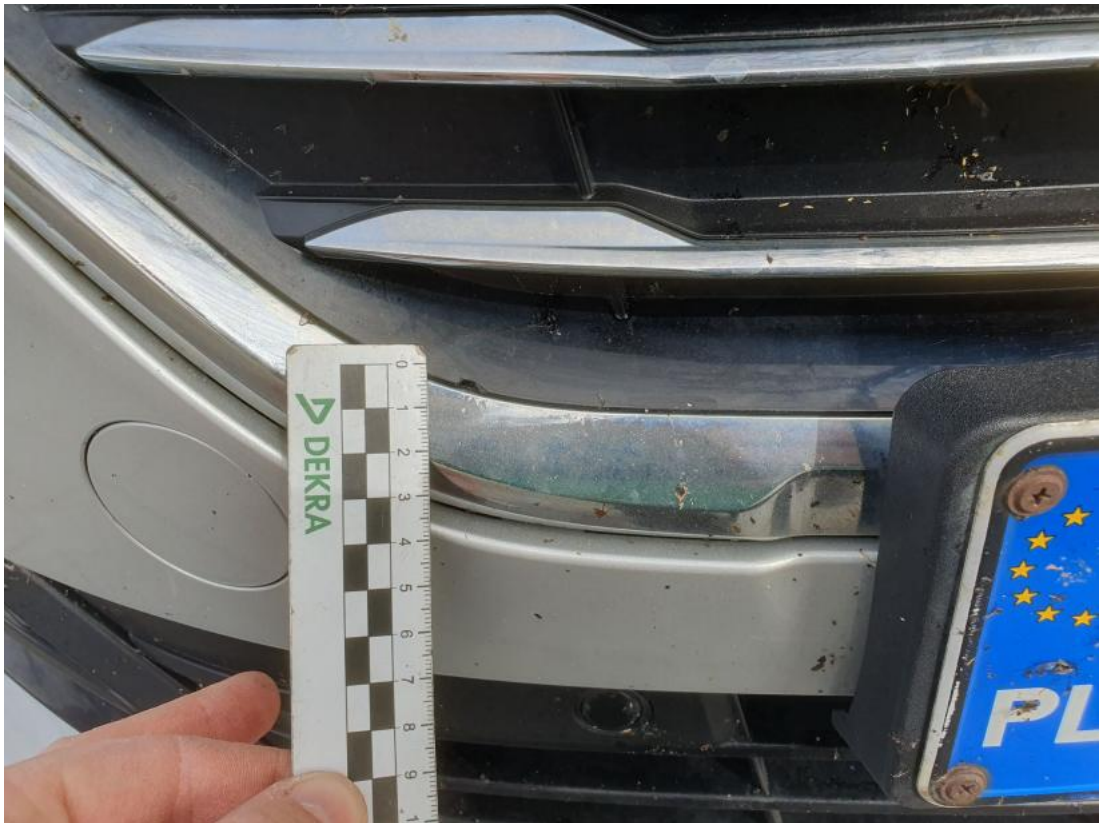
**Fot. 33**

| Poz. | Nazwa pozycji | Opis uszkodzeń | Kwalifik. | Naprawa [rbg] |
|---|---|---|---|---|
| 1 | Ośłona chłodnicy | ubytki materiału | WY | 0.9 |

Atrapa przednia - Rysa/odprysk 1

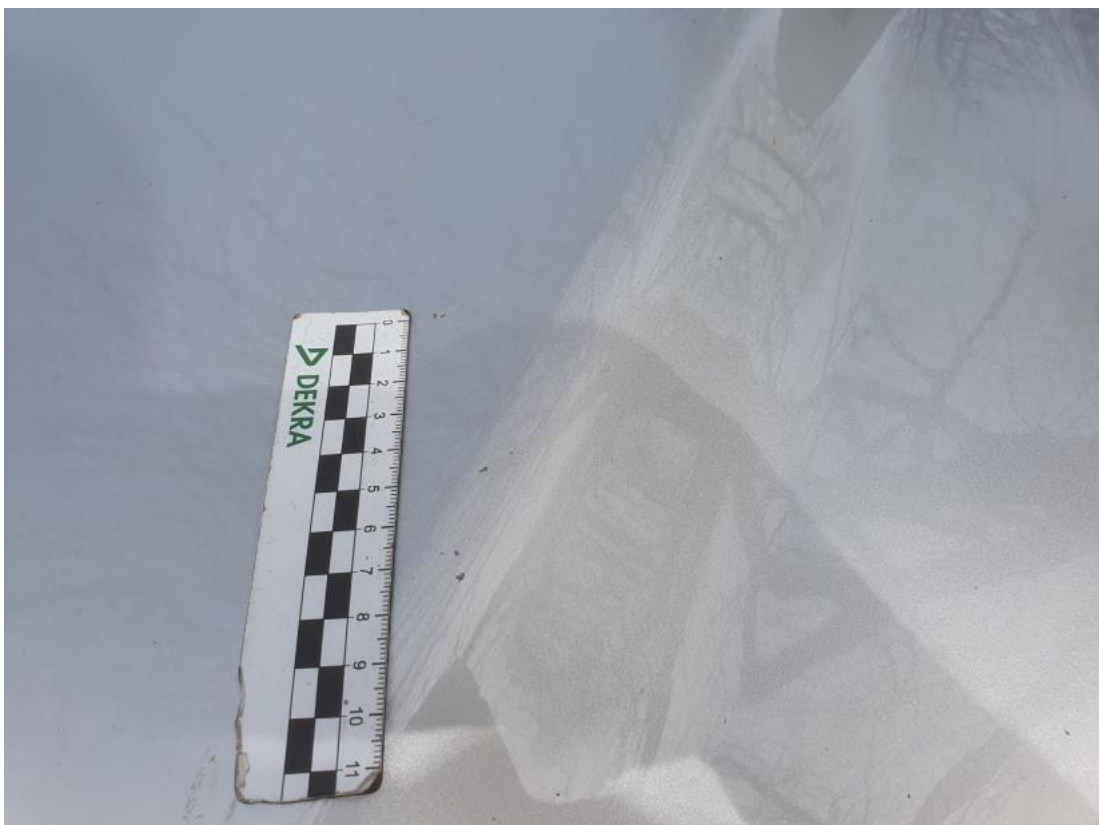
**Fot. 34**

| Poz. | Nazwa pozycji | Opis uszkodzeń | Kwalifik. | Naprawa [rbg] |
|---|---|---|---|---|
| 5 | Pokrywa przednia | rysa/odprysk, ślady korozji | NA | 0.5 |

Pokrywa komory silnika - Rysa/odprysk 1

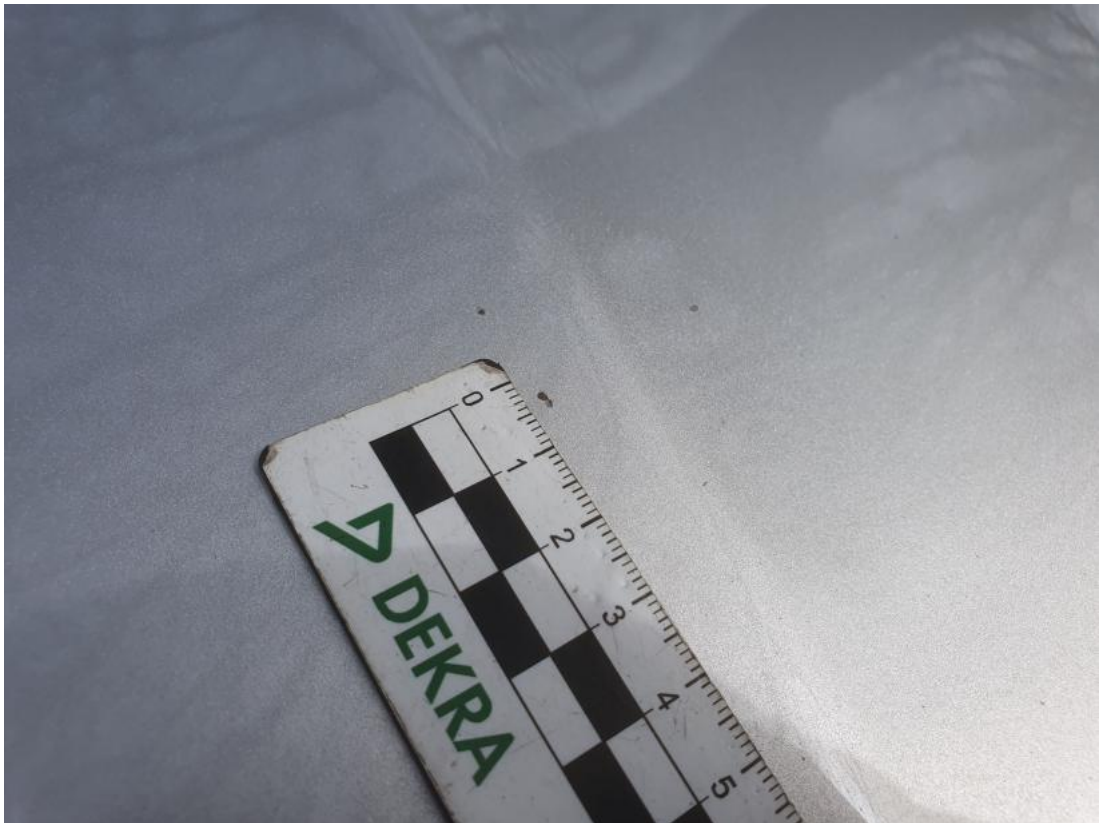
**Fot. 35**

Pokrywa komory silnika - Inne 1

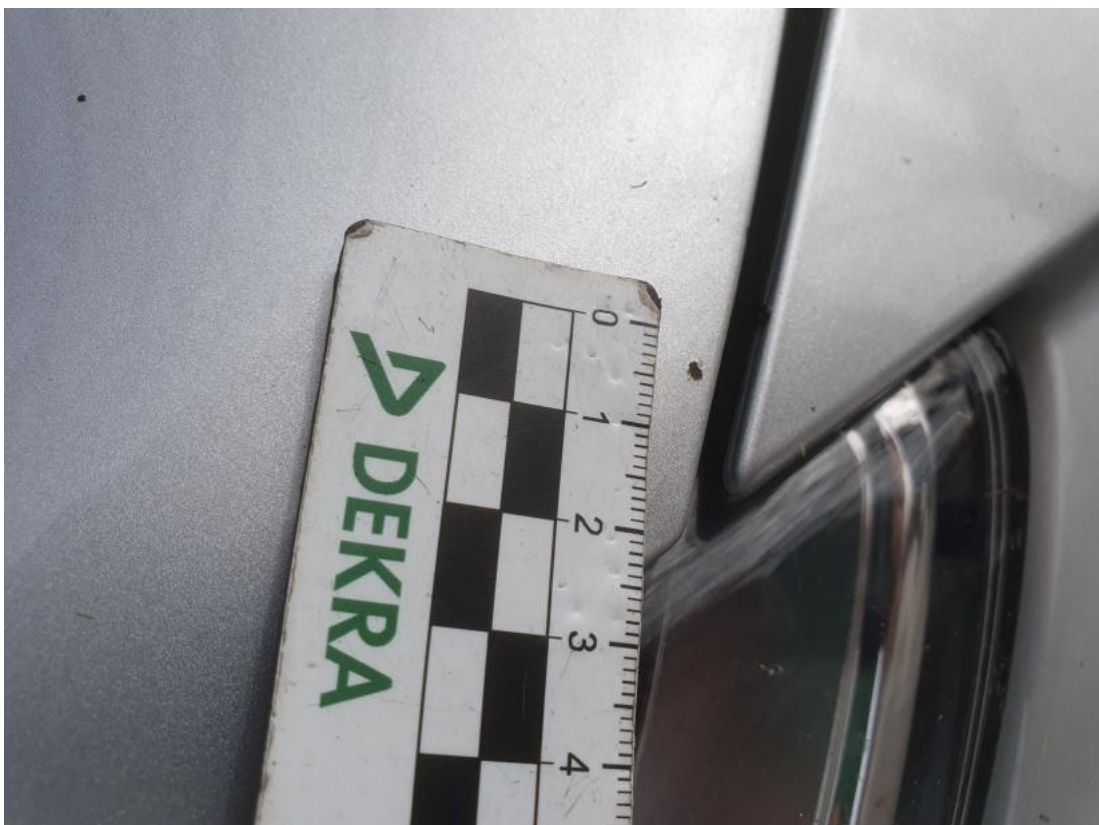
**Fot. 36**

Pokrywa komory silnika - Inne 2

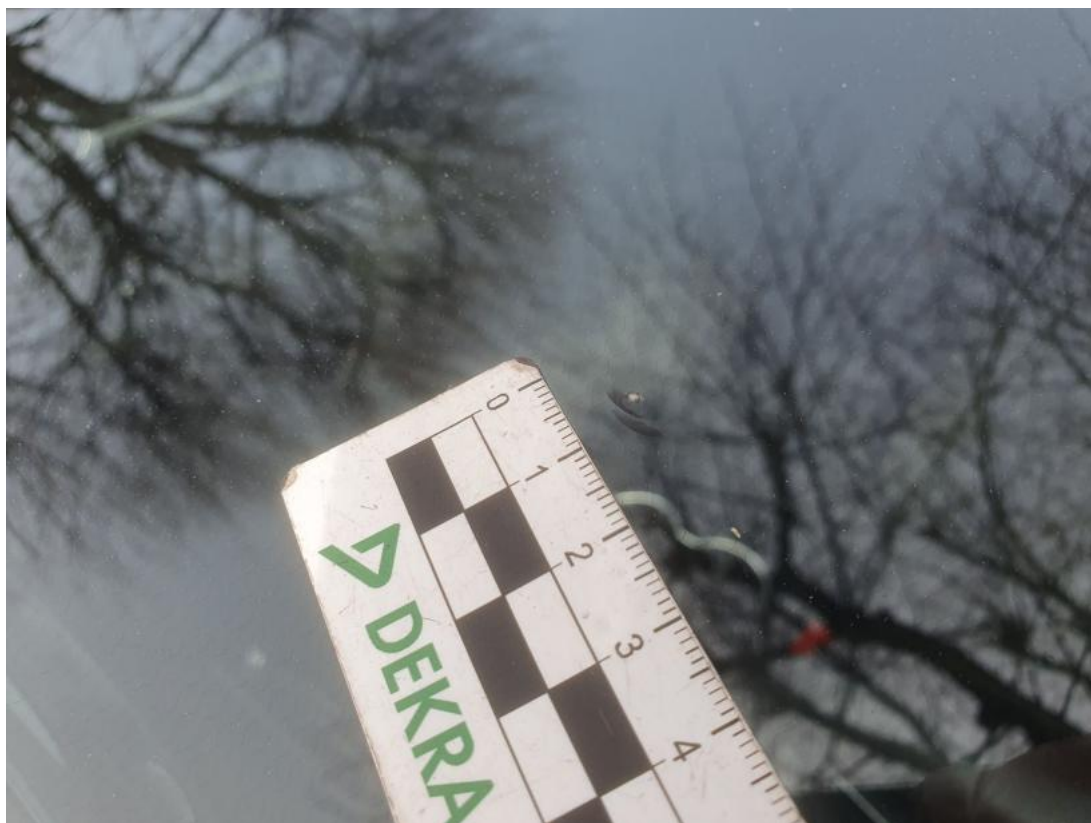
**Fot. 37**

| Poz. | Nazwa pozycji | Opis uszkodzeń | Kwalifik. | Naprawa [rbg] |
|---|---|---|---|---|
| 2 | Szyba przednia barwiona/ogrzew. | pęknięcie | WY | 1.7 |

Szyba czołowa - Pęknięcie/rozerwanie 1

| Poz. | Nazwa pozycji | Opis uszkodzeń | Kwalifik. | Naprawa [rbg] |
|---|---|---|---|---|
| 3 | Kpl.montażowy/naprawczy-kpl.do klejenia | | WY | |

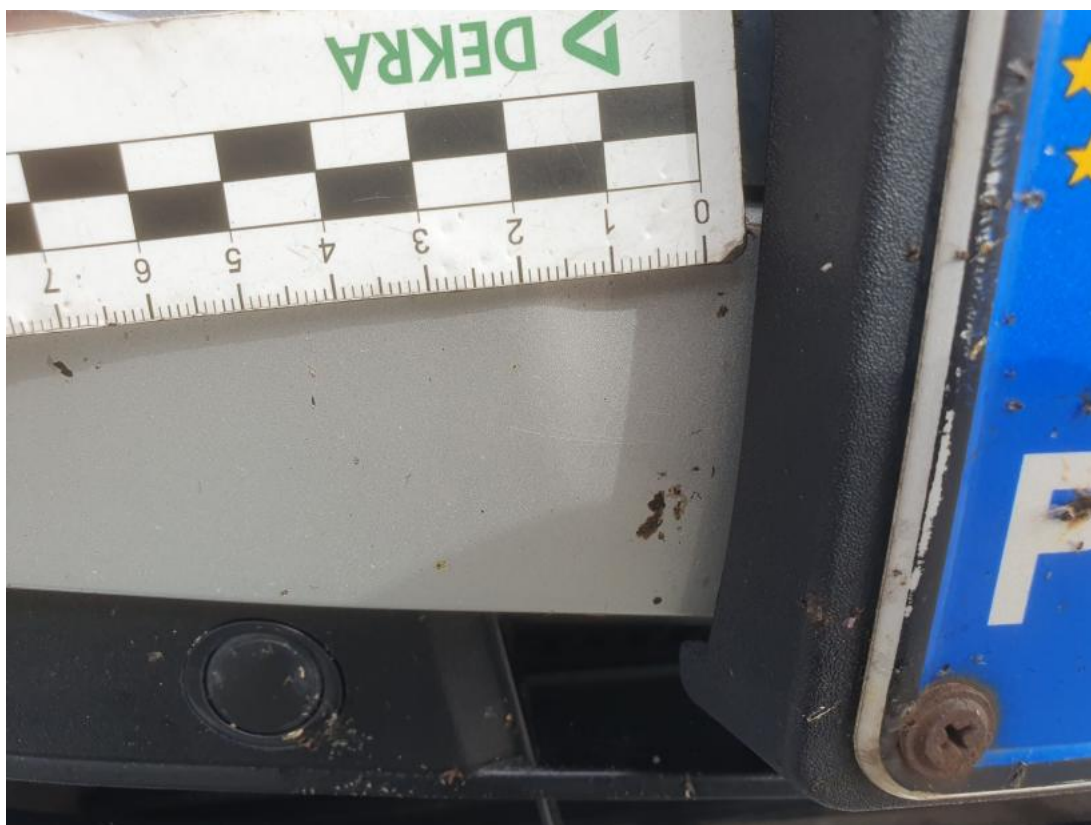
**Fot. 38**

Zderzak - Inne 1

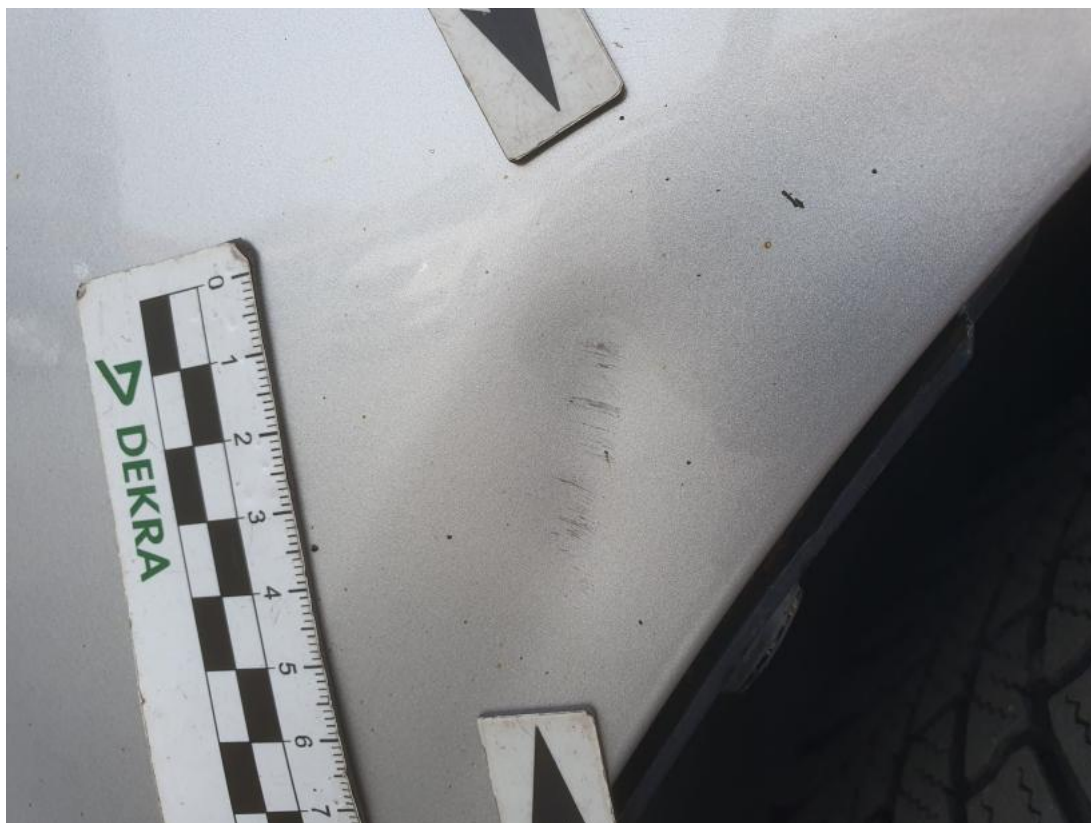
**Fot. 39**

| Poz. | Nazwa pozycji | Opis uszkodzeń | Kwalifik. | Naprawa [rbg] |
|---|---|---|---|---|
| 4 | Światnik przedni R | rysa/odprysk, wgniecenie/odkształcenie | NA | 1 |

Błotnik przedni P - Rysa/odprysk 1

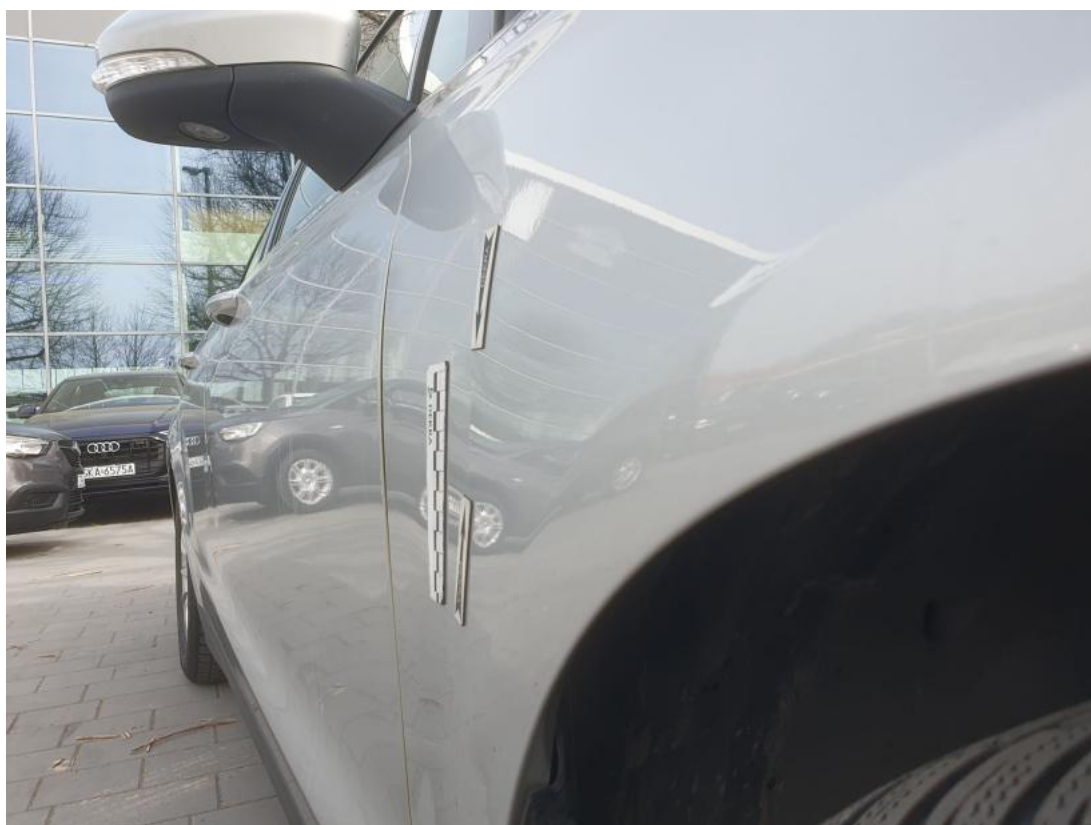
**Fot. 40**

Błotnik przedni P - Wgniecenie/odkształcenie 1

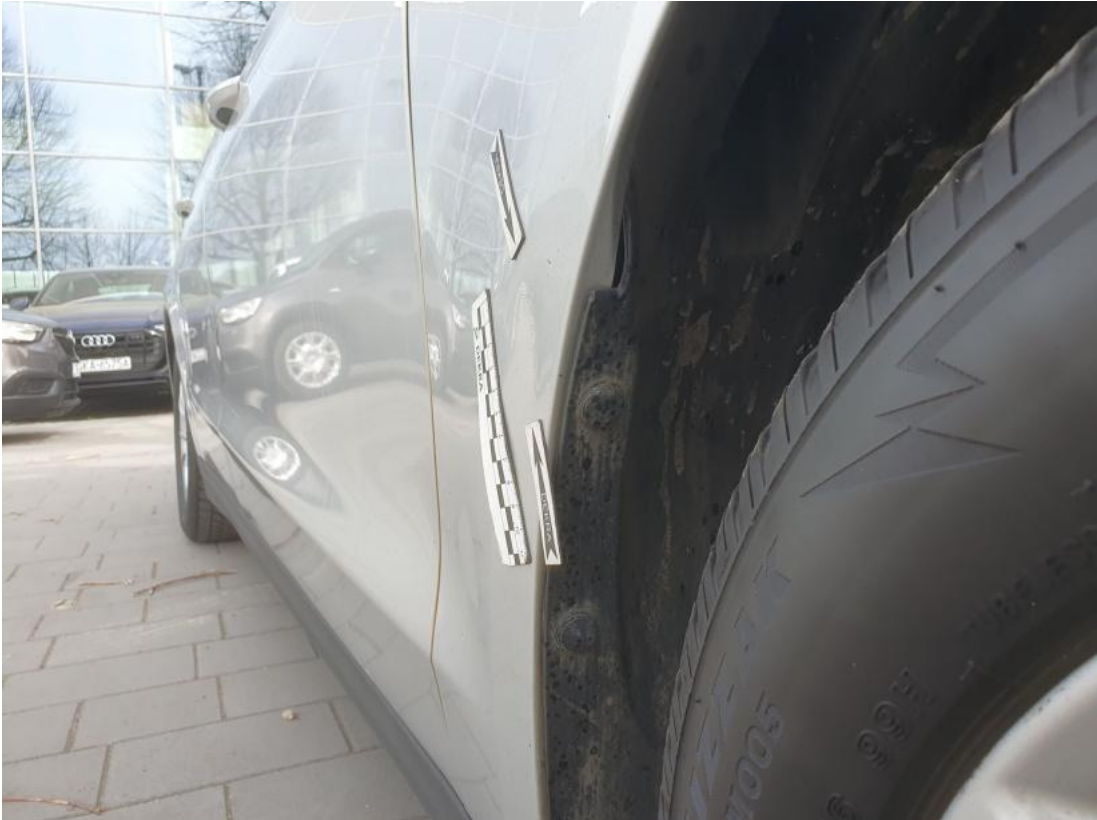
**Fot. 41**

Błotnik przedni P - Wgniecenie/odkształcenie 2

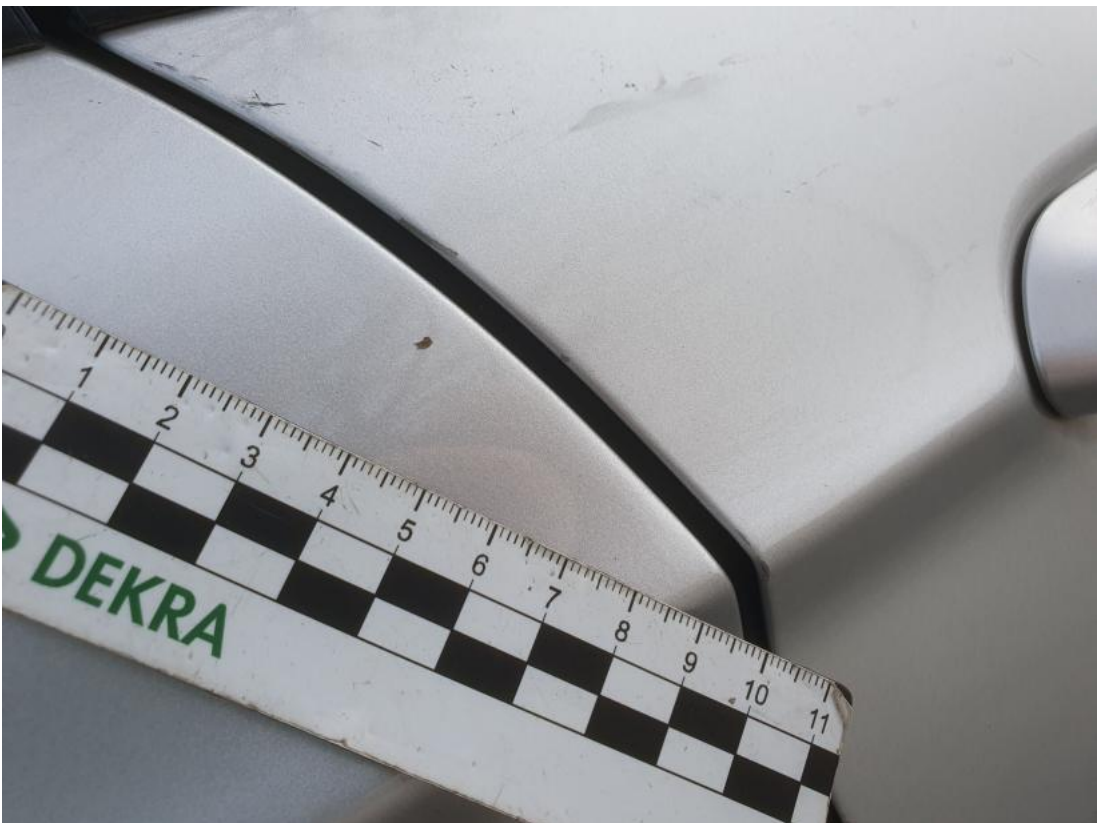
**Fot. 42**

| Poz. | Nazwa pozycji | Opis uszkodzeń | Kwalifik. | Naprawa [rbg] |
|---|---|---|---|---|
| 11 | Drzwi przednie (nieuzbrojone) R | rysa/odprysk | | |

Drzwi przednie P - Rysa/odprysk 1

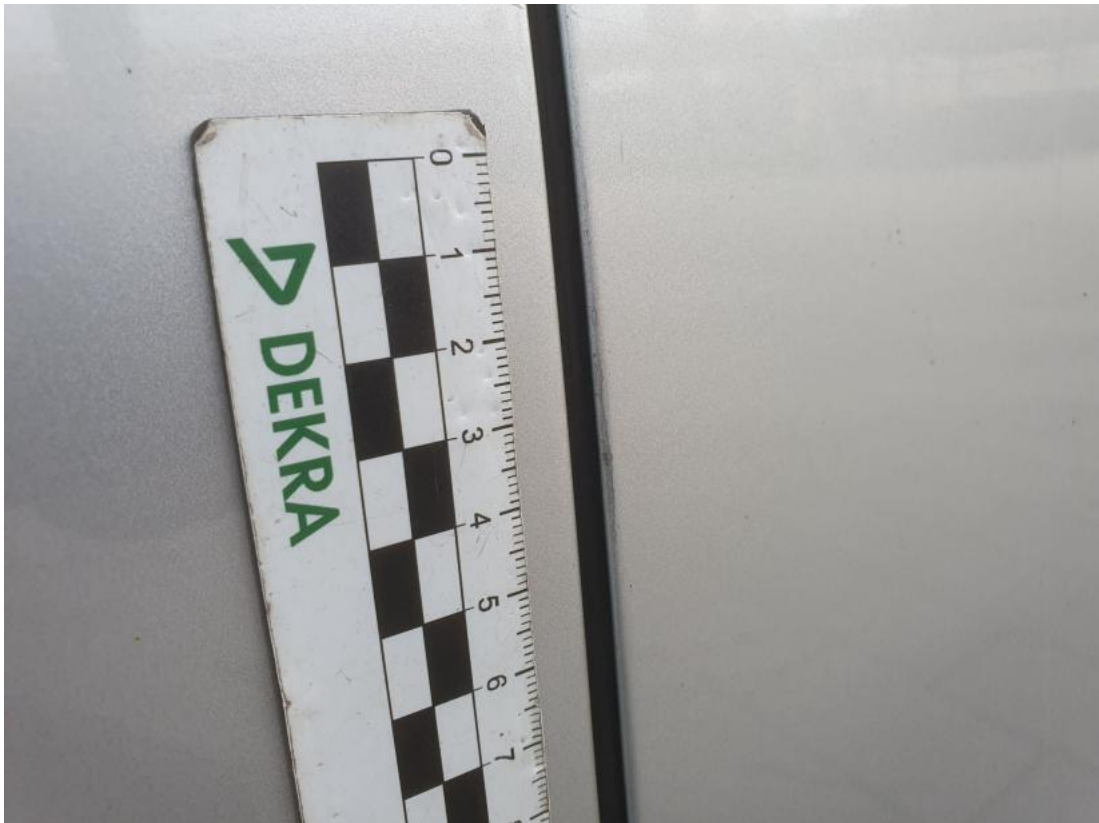
**Fot. 43**

Drzwi przednie P - Rysa/odprysk 2

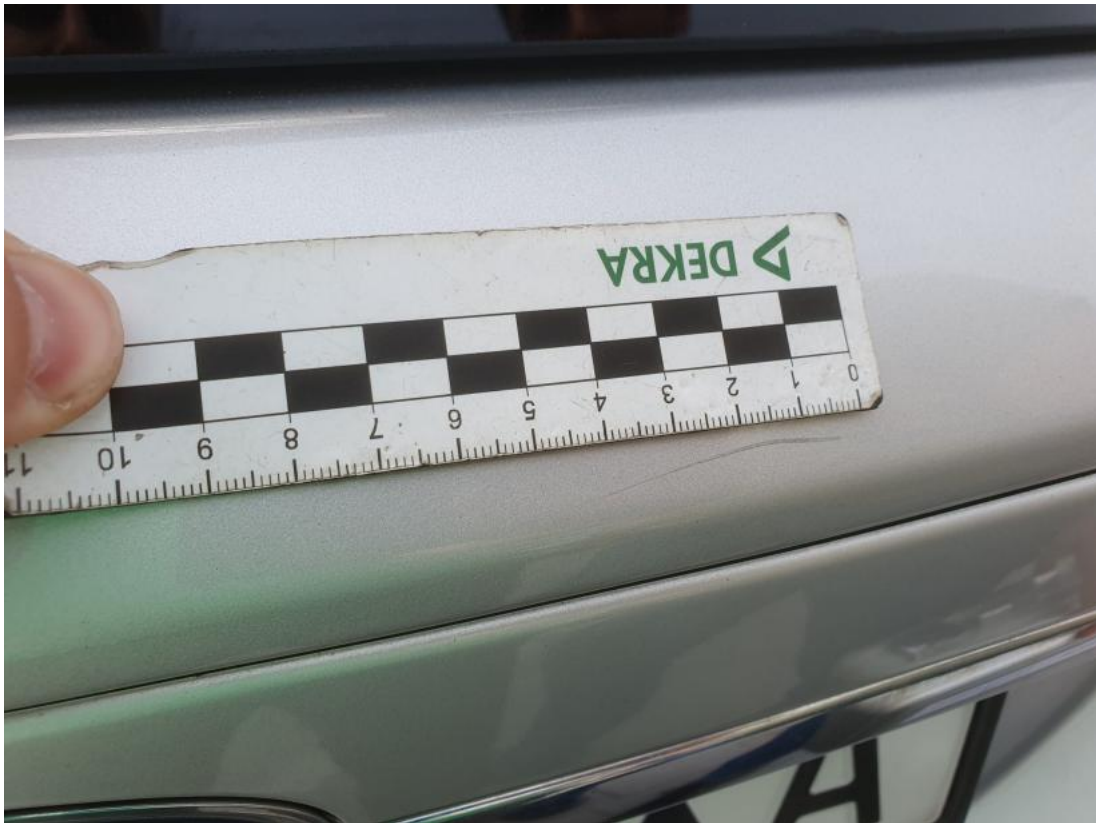
**Fot. 45**

| Poz. | Nazwa pozycji | Opis uszkodzeń | Kwalifik. | Naprawa [rbg] |
|---|---|---|---|---|
| 14 | Pokrywa tylna | rysa/odprysk | | |

Pokrywy bagażnika - Rysa/odprysk 1

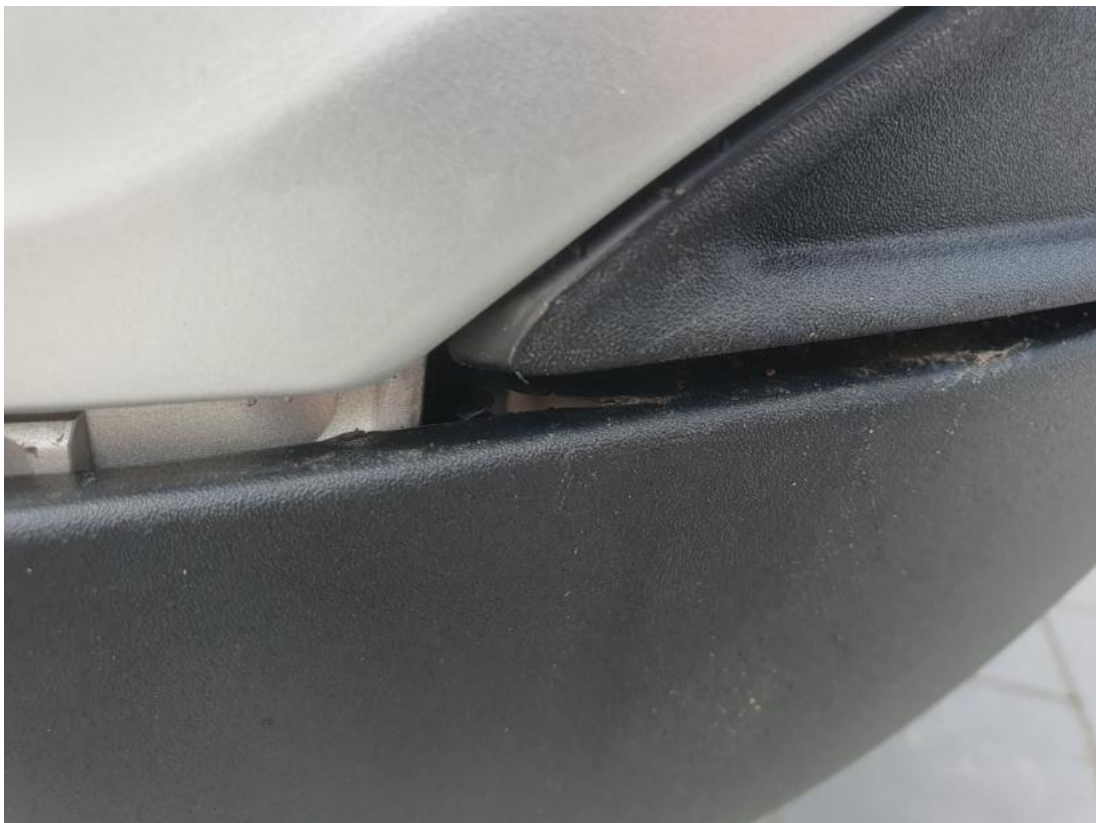
**Fot. 46**

| Poz. | Nazwa pozycji | Opis uszkodzeń | Kwalifik. | Naprawa [rbg] |
|---|---|---|---|---|
| 7 | Spoiler zderzaka tylnego | nietrwały montaż | NA | 0.3 |

Zderzak tylny cz dolna - Pęknięcie/rozerwanie 1

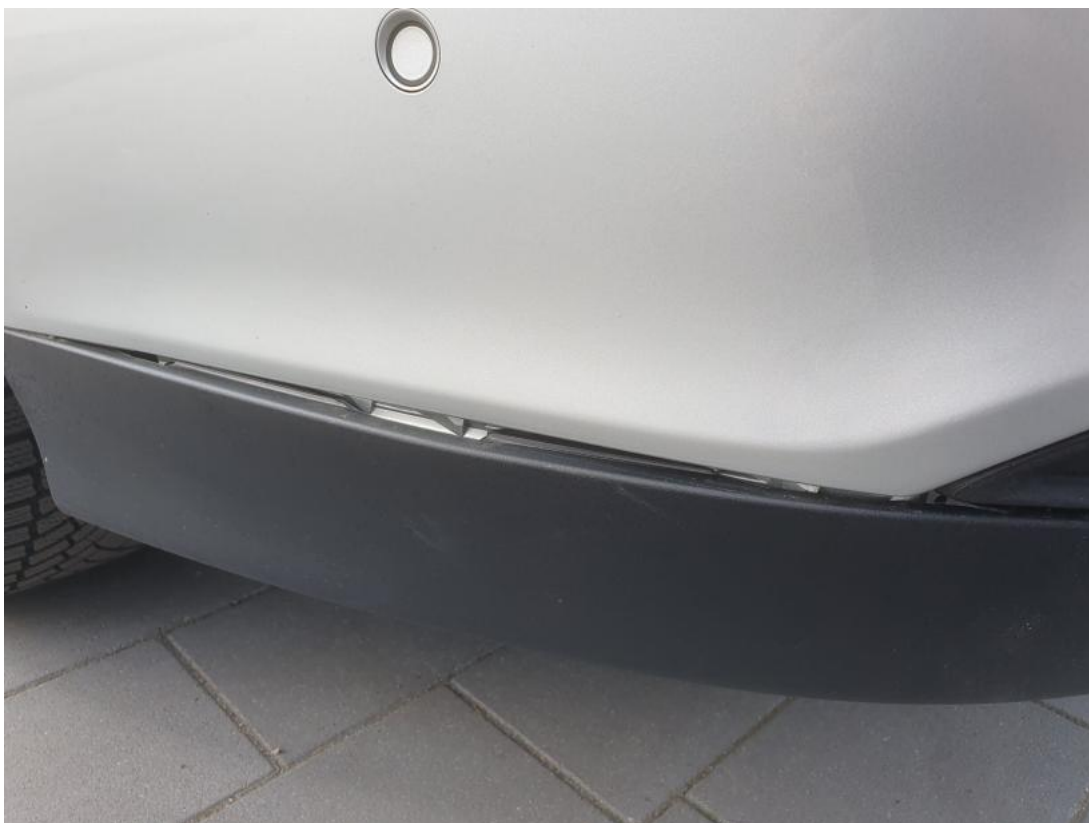
**Fot. 47**

Zderzak tylny cz dolna - Inne 1

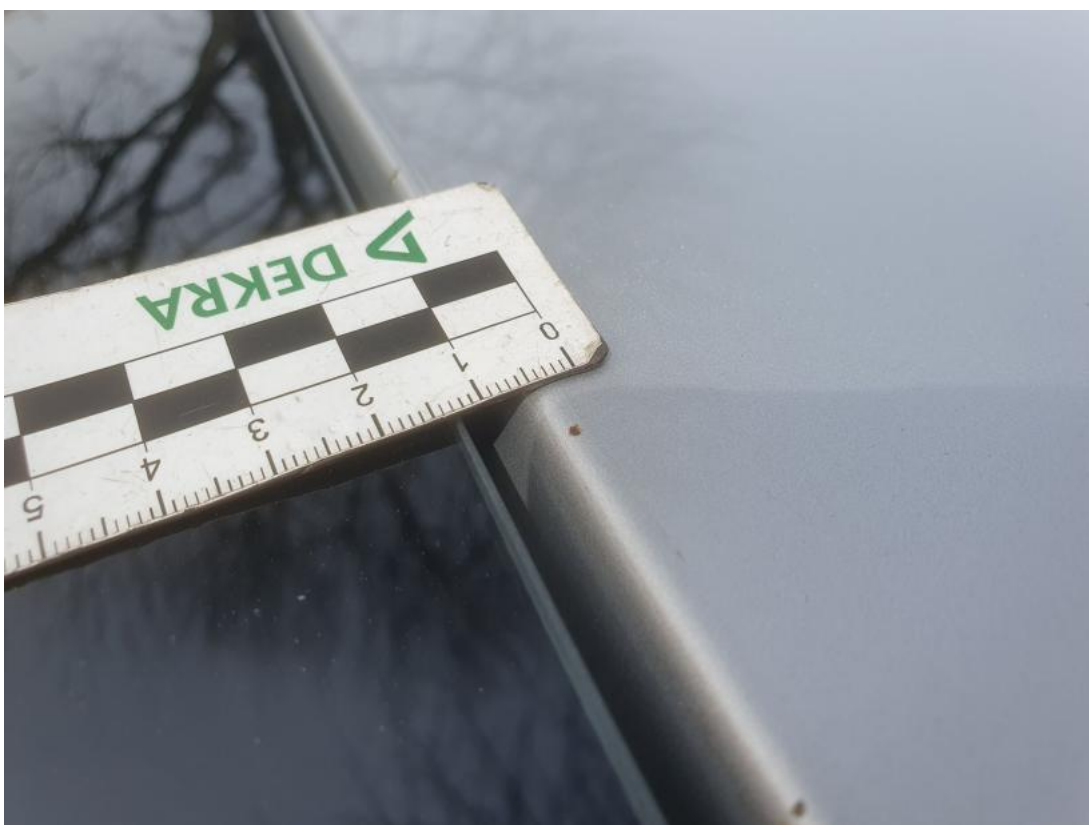
**Fot. 48**

| Poz. | Nazwa pozycji | Opis uszkodzeń | Kwalifik. | Naprawa [rbg] |
|---|---|---|---|---|
| 6 | Dach | ślady korozji | NA | 0.3 |

Dach - Inne 1

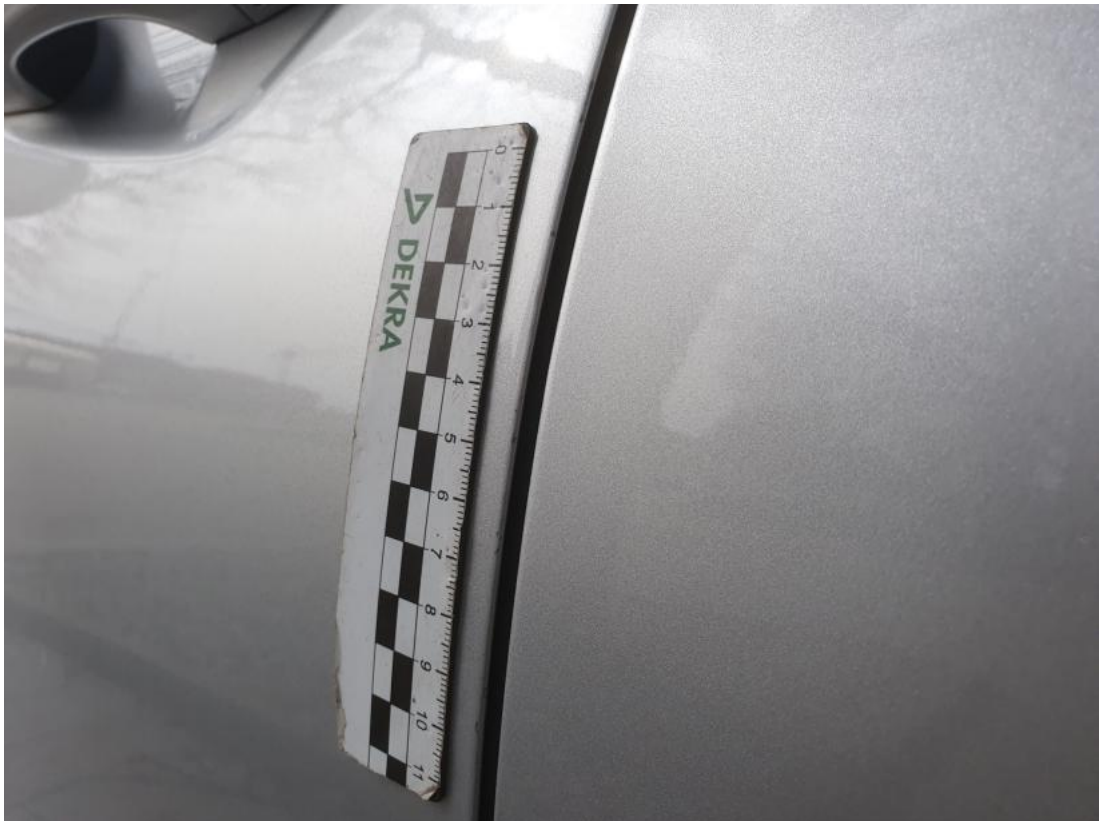
**Fot. 49**

| Poz. | Nazwa pozycji | Opis uszkodzeń | Kwalifik. | Naprawa [rbg] |
|---|---|---|---|---|
| 10 | Drzwi przednie (nieuzbrojone) L | rysa/odprysk | | |

Drzwi przed L - Rysa/odprysk 1

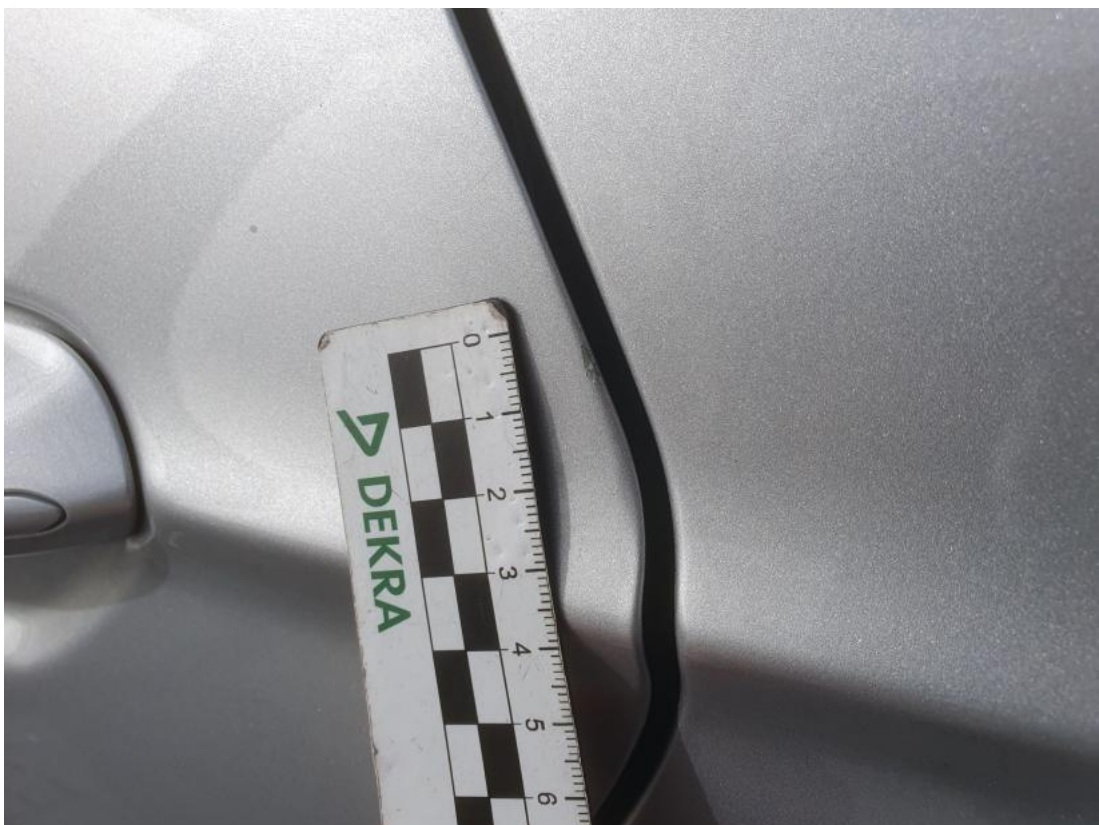
**Fot. 50**

| Poz. | Nazwa pozycji | Opis uszkodzeń | Kwalifik. | Naprawa [rbg] |
|---|---|---|---|---|
| 12 | Drzwi tylne (nieuzbrojone) L | rysa/odprysk, wgniecenie/odkształcenie | | |

Drzwi tylne L - Rysa/odprysk 1

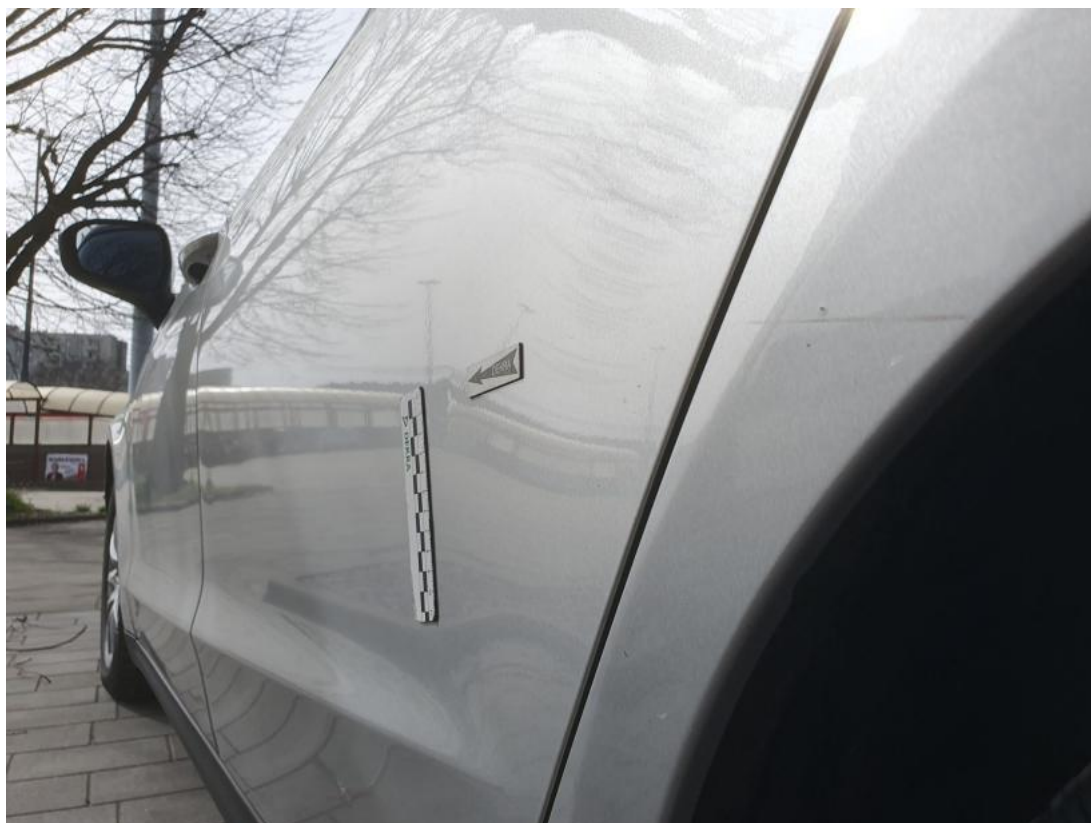
**Fot. 51**

Drzwi tylne L - Wgniecenie/odkształcenie 1

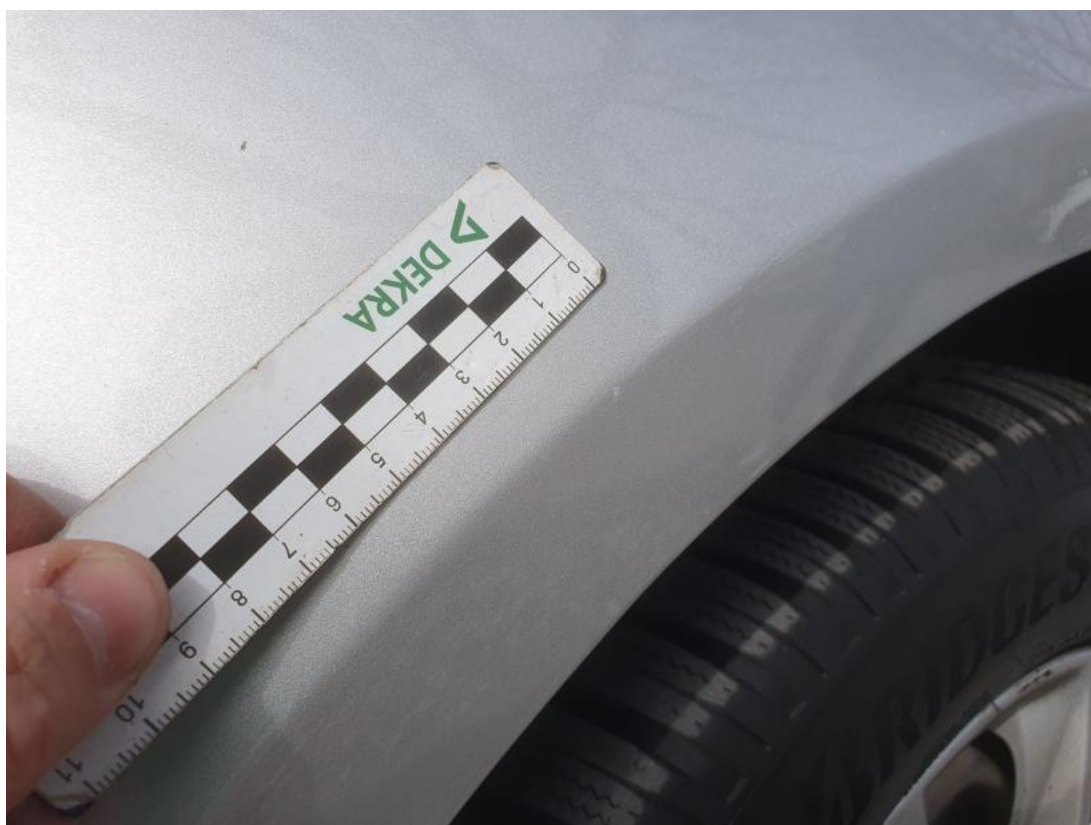
**Fot. 52**

| Poz. | Nazwa pozycji | Opis uszkodzeń | Kwalifik. | Naprawa [rbg] |
|---|---|---|---|---|
| 9 | Światnik przedni L | rysa/odprysk | | |

Łotnik przedni L - Rysa/odprysk 1

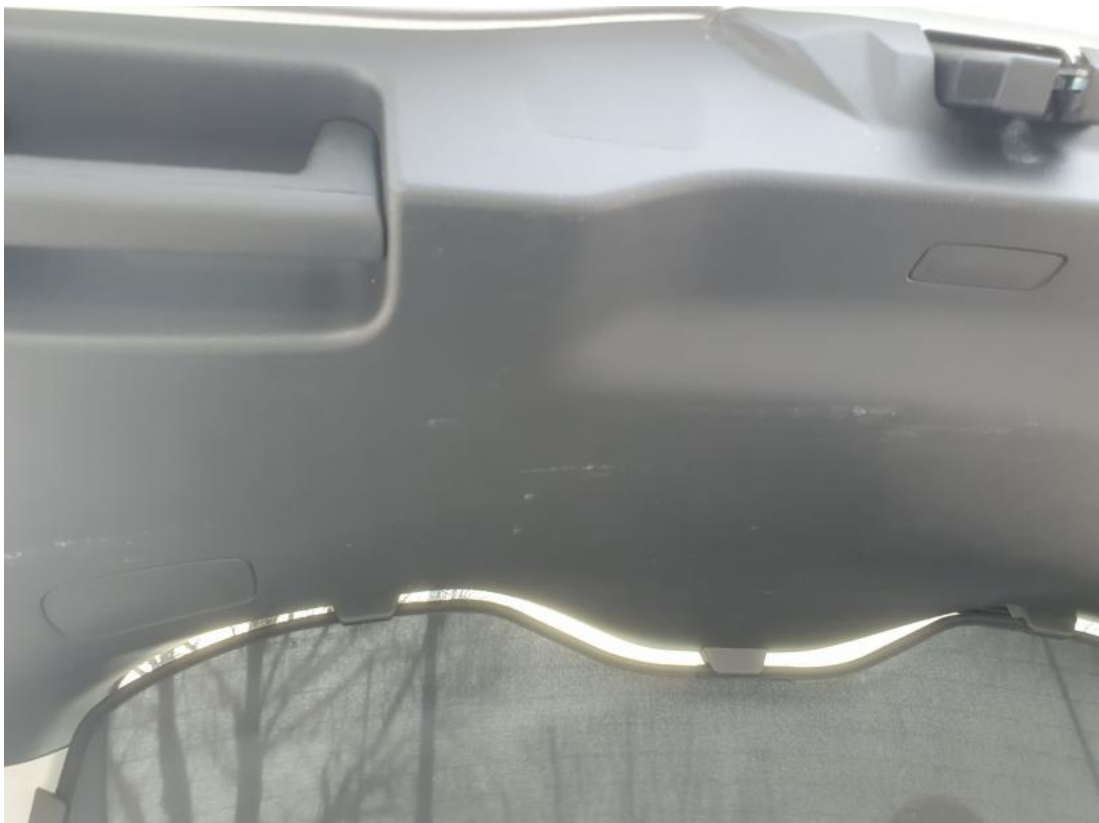
**Fot. 53**

| Poz. | Nazwa pozycji | Opis uszkodzeń | Kwalifik. | Naprawa [rbg] |
|---|---|---|---|---|
| 15 | Nakładka pokrywy tylnej dół | zarysowanie | | |

Wykładzina pokrywy tylnej - Rysa/odprysk 1
