## Raport z oględzin pojazdu

| Numer raportu | 286191/4/24-14707 | Data raportu | 13-04-2024 |

| Marka, model | FORD Mondeo Kombi 19-21 |
| Numer rejestracyjny | GD542VK |

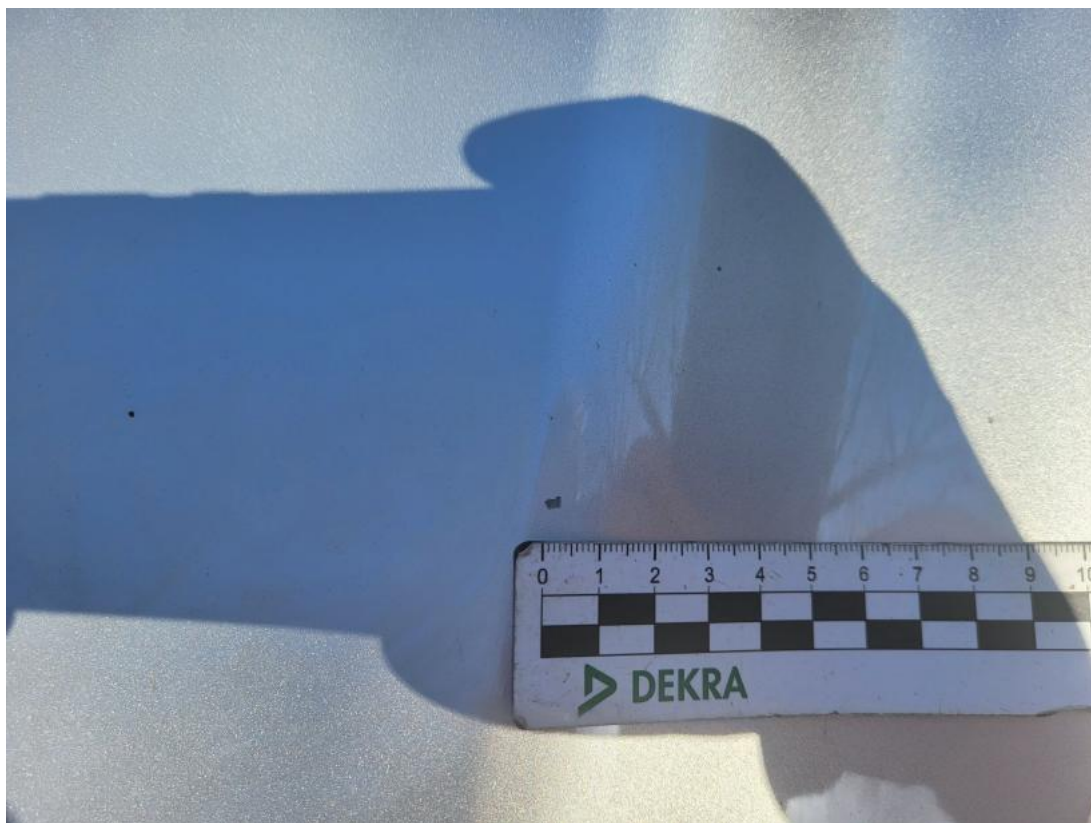
**Fot. 33**

Pokrywa komory silnika - Rysa/odprysk 1

| Poz. | Nazwa pozycji | Opis uszkodzeń | Kwalifik. | Naprawa [rbg] |
|---|---|---|---|---|
| 8 | Pokrywa przednia | odpryski lakieru | | |

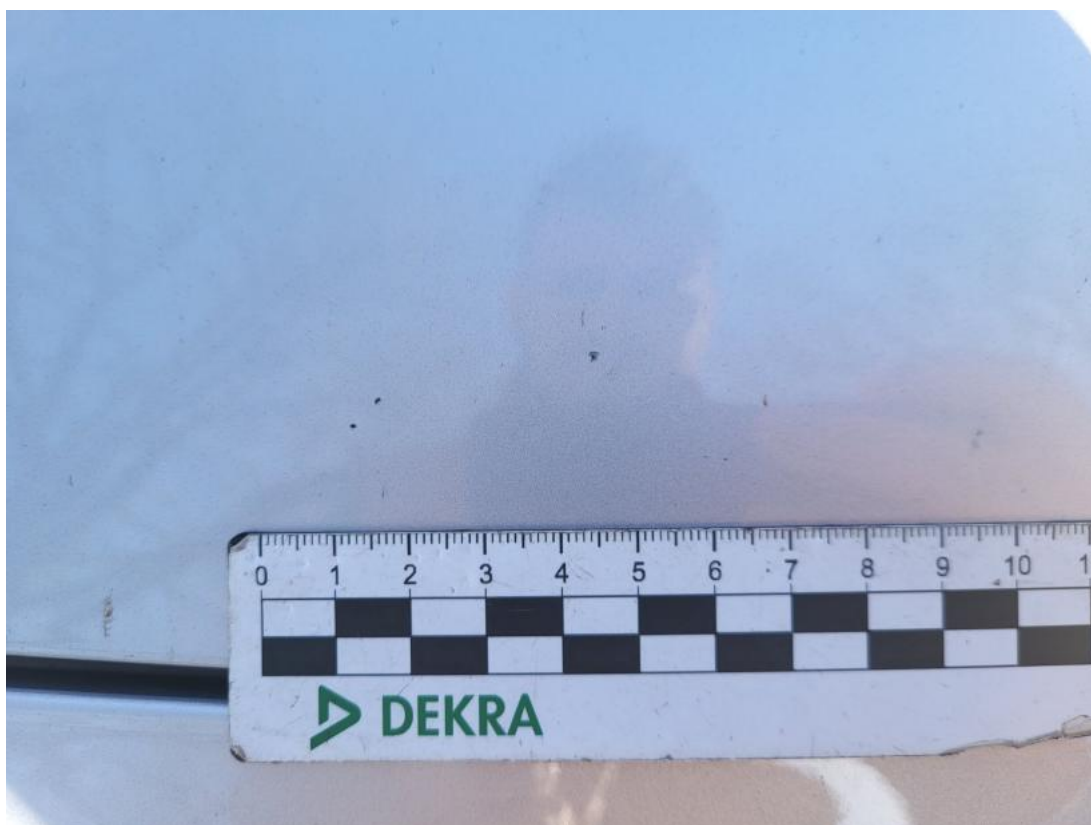
**Fot. 34**

Pokrywa komory silnika - Rysa/odprysk 2

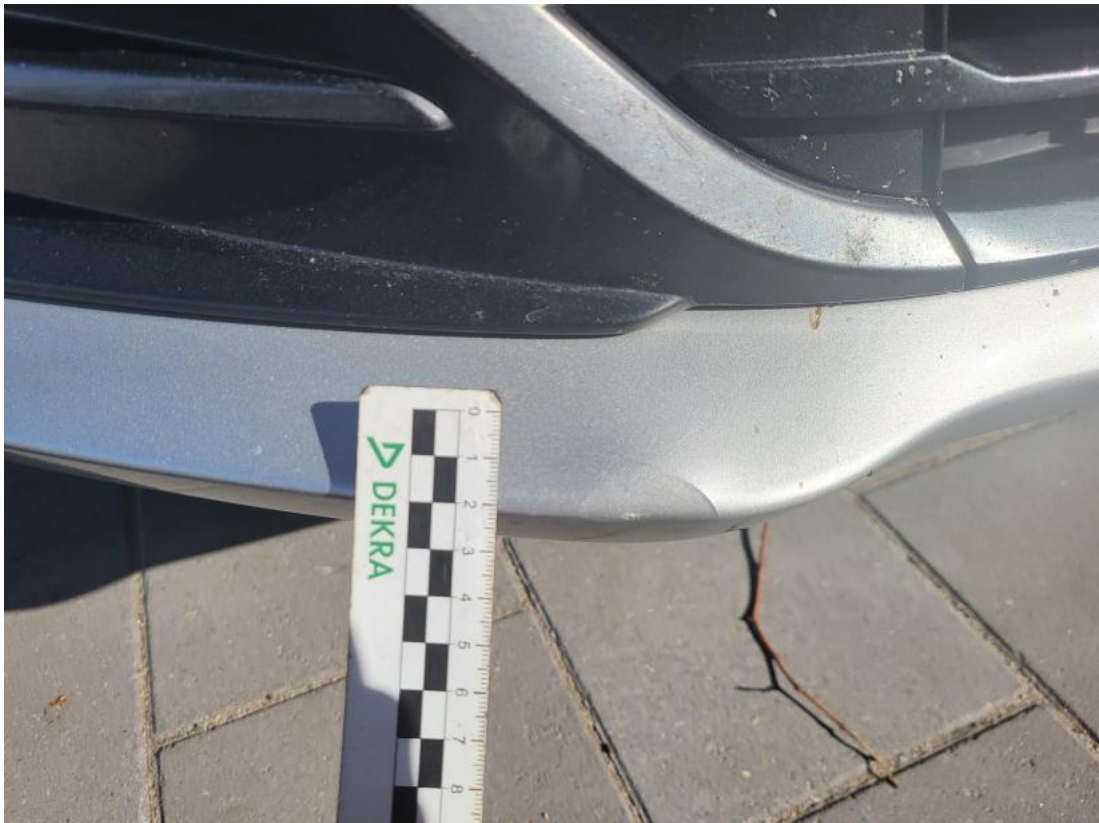
**Fot. 35**

Zderzak - Wgniecenie/odkształcenie 1

| Poz. | Nazwa pozycji | Opis uszkodzeń | Kwalifik. | Naprawa [rbg] |
|---|---|---|---|---|
| 2 | Okładzina zderzaka przedniego | odkształcenie | NA | 2 |

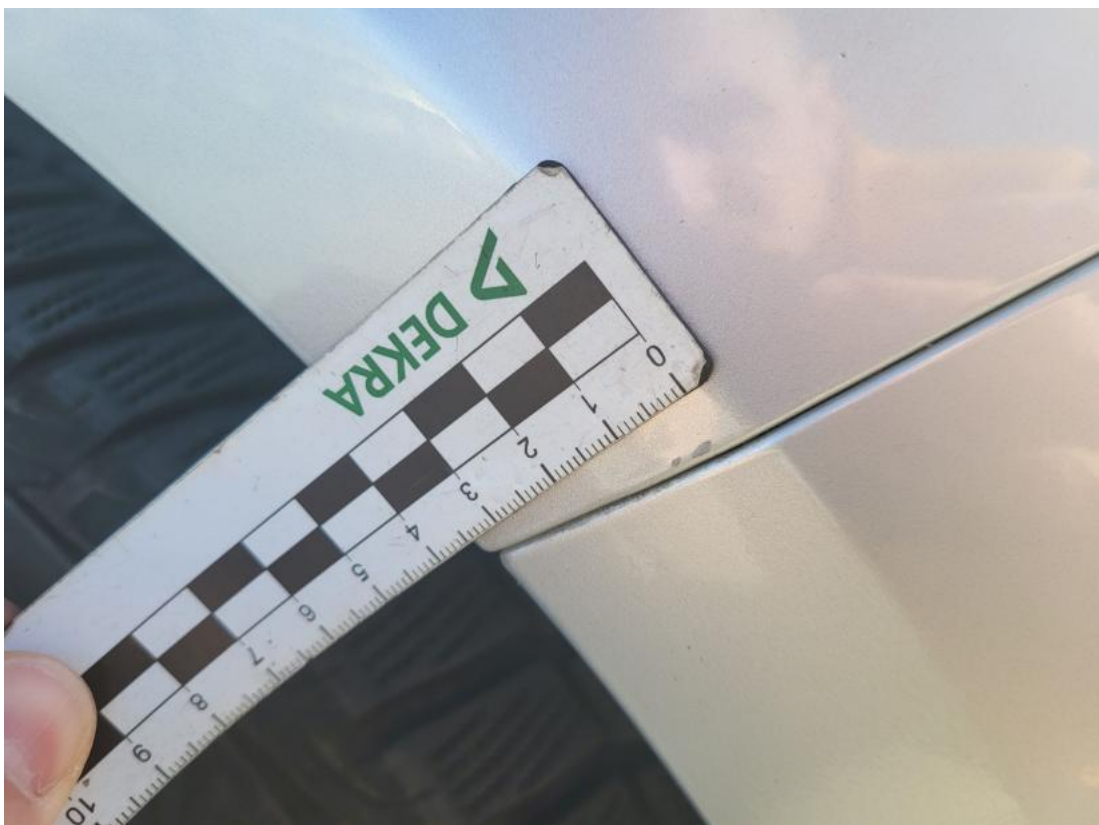
**Fot. 36**

Łótnik przedni P - Rysa/odprysk 1

| Poz. | Nazwa pozycji | Opis uszkodzeń | Kwalifik. | Naprawa [rbg] |
|---|---|---|---|---|
| 7 | Błotnik przedni R | odpryski lakieru | | |

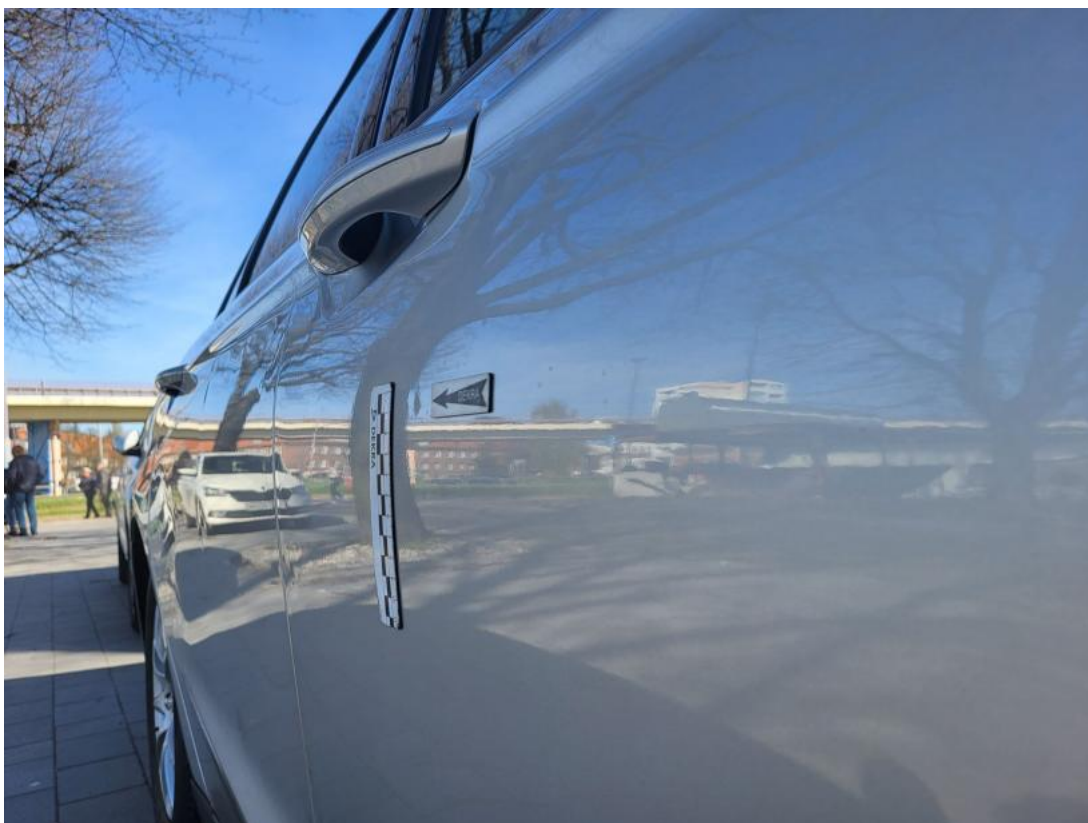
**Fot. 37**

Drzwi przednie P - Wgniecenie/odkształcenie 1

| Poz. | Nazwa pozycji | Opis uszkodzeń | Kwalifik. | Naprawa [rbg] |
|---|---|---|---|---|
| 10 | Drzwi przednie (nieuzbrojone) R | wgniecenie | | |

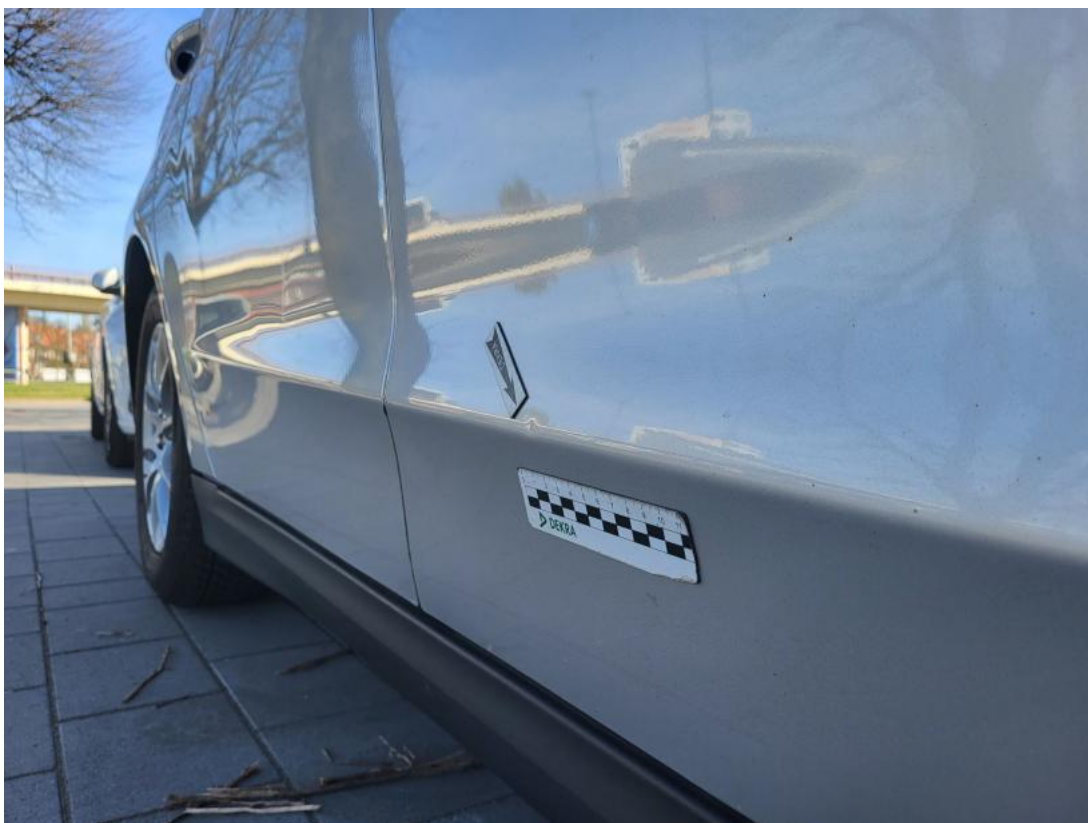
**Fot. 38**

Drzwi przednie P - Wgniecenie/odkształcenie 2

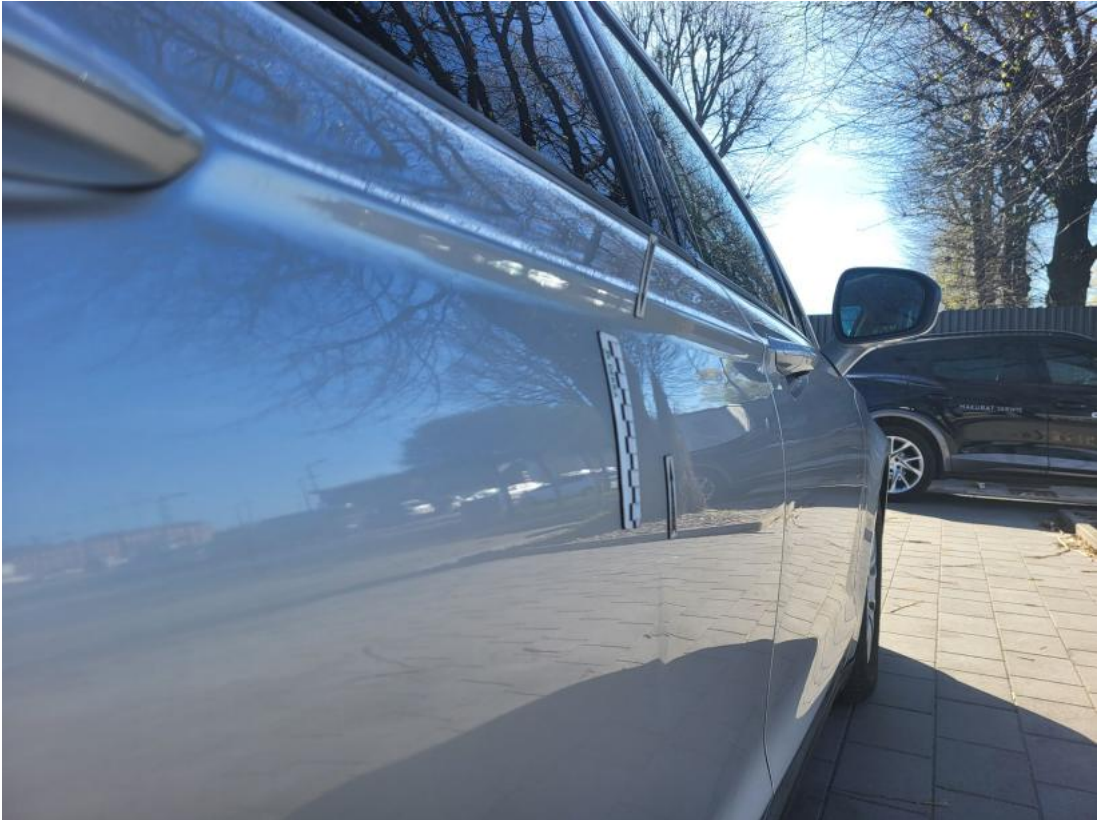
**Fot. 39**

Drzwi tylne P - Wgniecenie/odkształcenie 1

| Poz. | Nazwa pozycji | Opis uszkodzeń | Kwalifik. | Naprawa [rbg] |
|---|---|---|---|---|
| 4 | Drzwi tylne (nieuzbrojone) R | wgniecenie | NA | 4.5 |

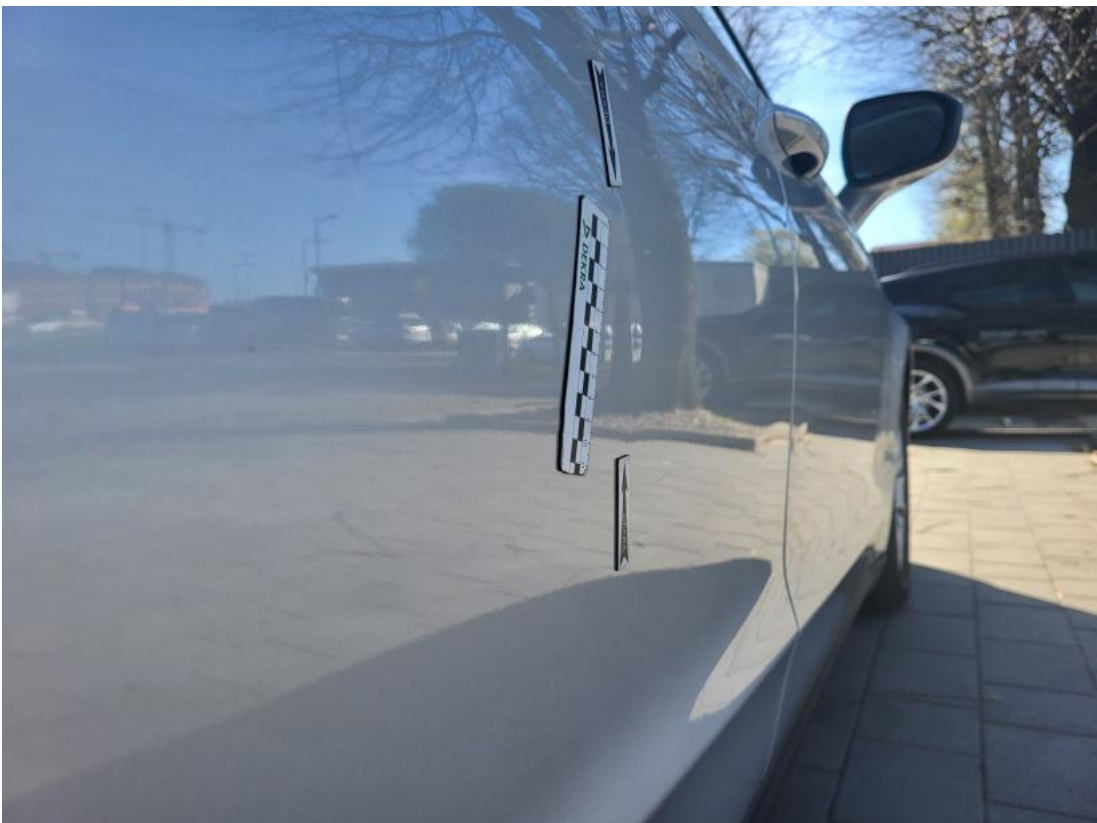
**Fot. 40**

Drzwi tylne P - Wgniecenie/odkształcenie 2

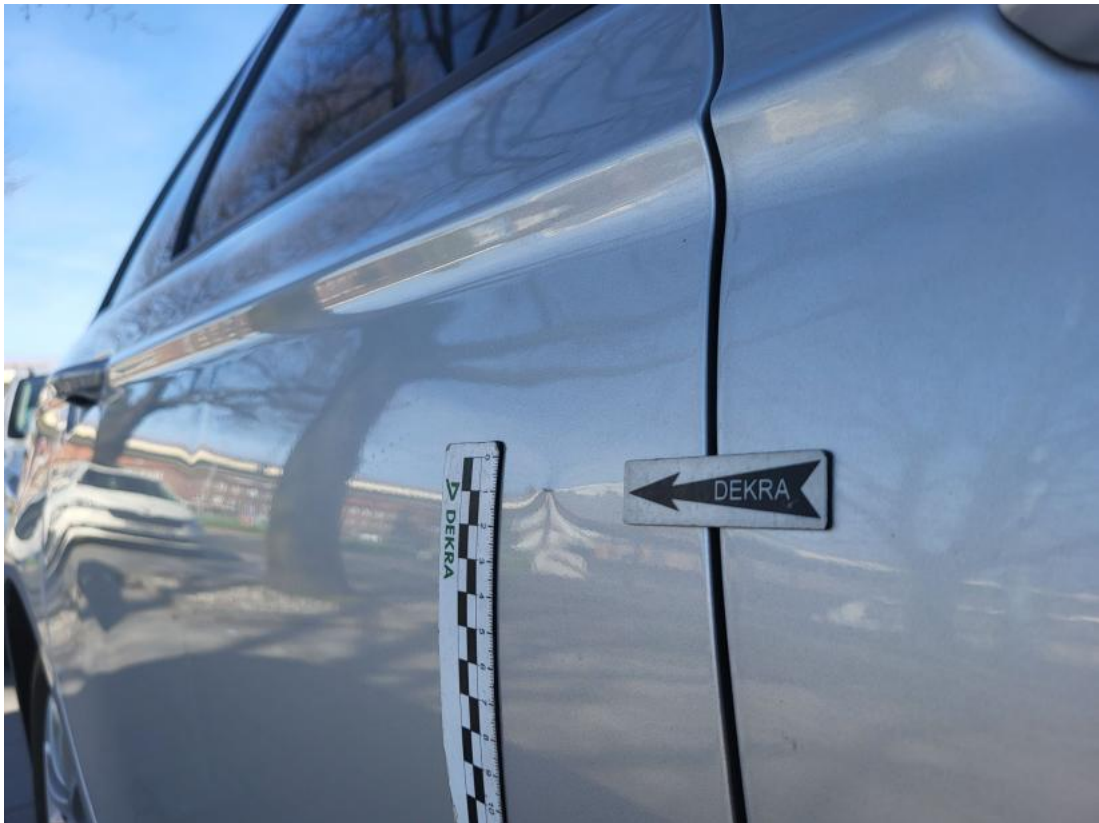
**Fot. 41**

Drzwi tylne P() - Wgniecenie/odkształcenie 3

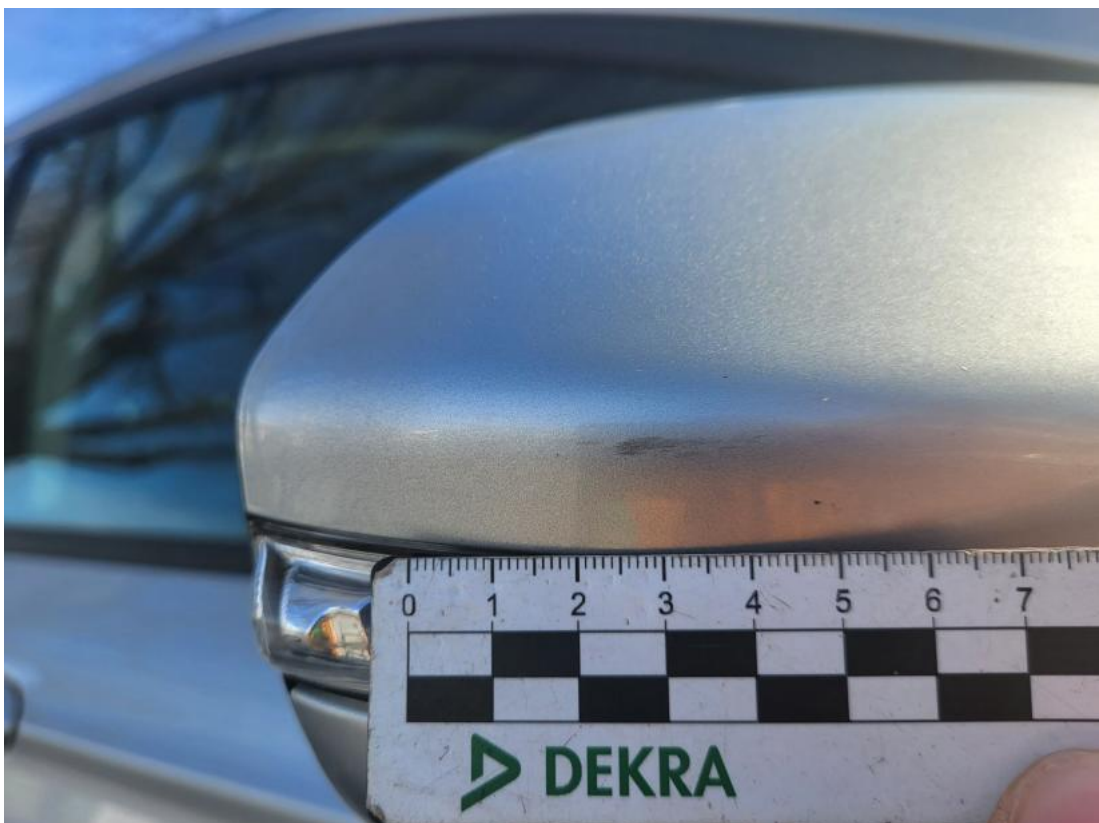
**Fot. 42**

Obudowa lusterka zew P - Rysa/odprysk 1

| Poz. | Nazwa pozycji | Opis uszkodzeń | Kwalifik. | Naprawa [rbg] |
|---|---|---|---|---|
| 11 | Oslona lusterka zewnętrznego R | zarysowanie | | |

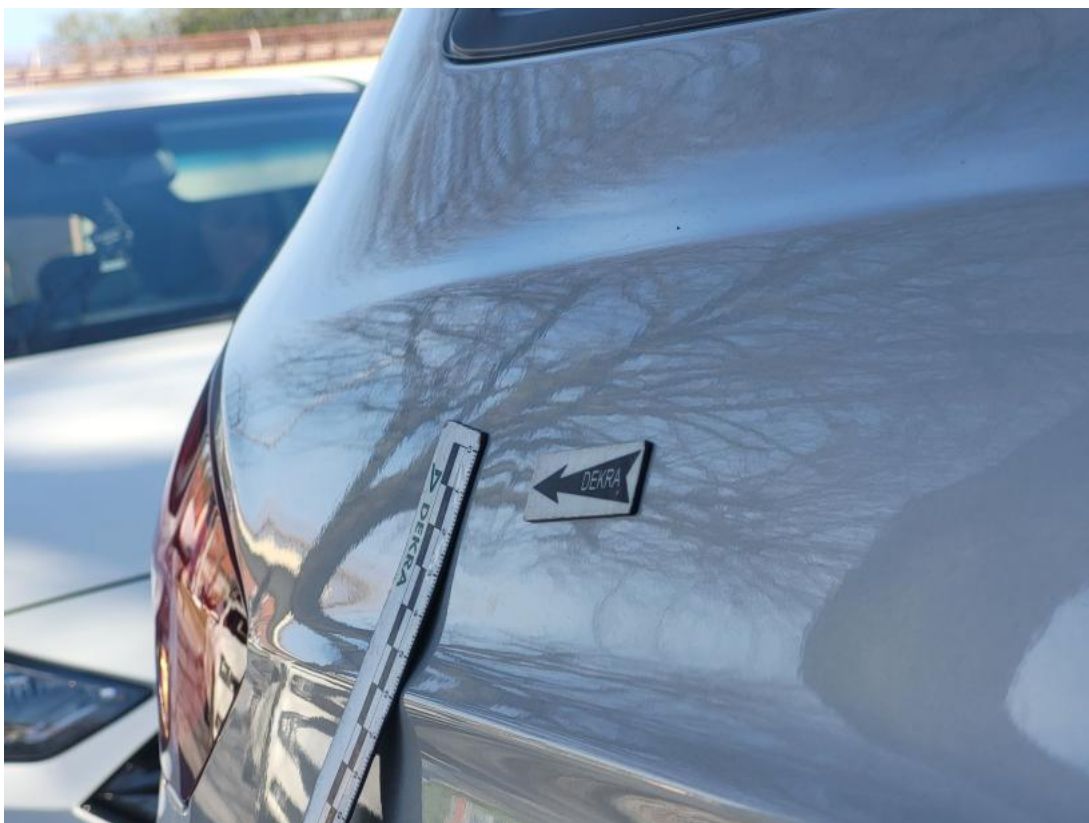
**Fot. 43**

Błotnik tylny P / Ściana boczna P - Wgniecenie/odkształcenie 1

| Poz. | Nazwa pozycji | Opis uszkodzeń | Kwalifik. | Naprawa [rbg] |
|---|---|---|---|---|
| 15 | Błotnik tylny , część górna R | wgniecenie | | |

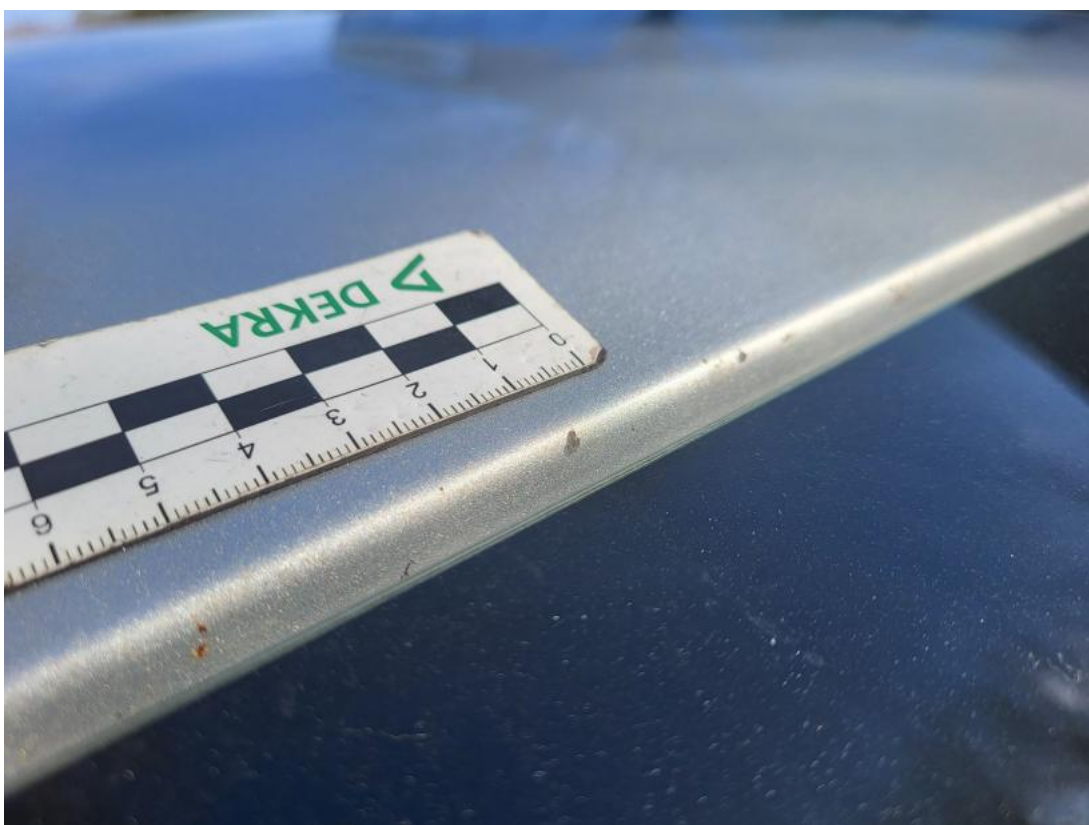
**Fot. 44**

Dach - Rysa/odprysk 1

| Poz. | Nazwa pozycji | Opis uszkodzeń | Kwalifik. | Naprawa [rbg] |
|---|---|---|---|---|
| 3 | Dach | wgniecenie, odpryski lakieru | NA | 1.5 |

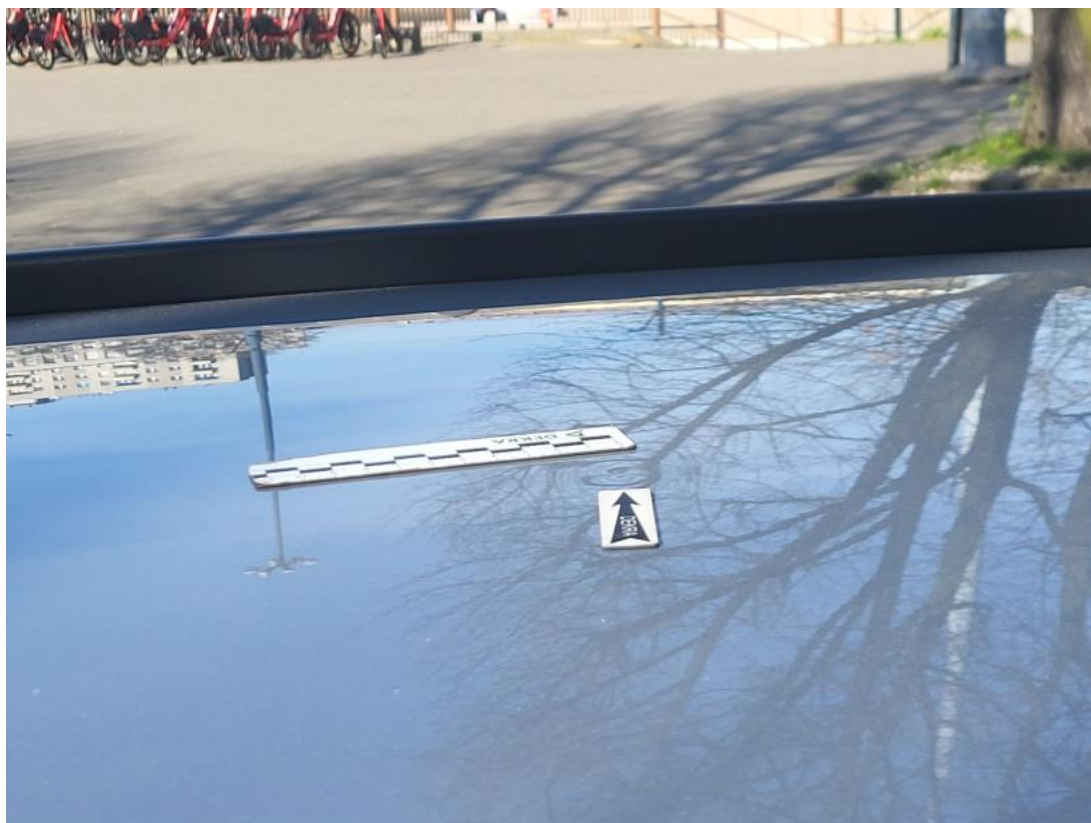
**Fot. 45**

Dach - Wgniecenie/odkształcenie 1

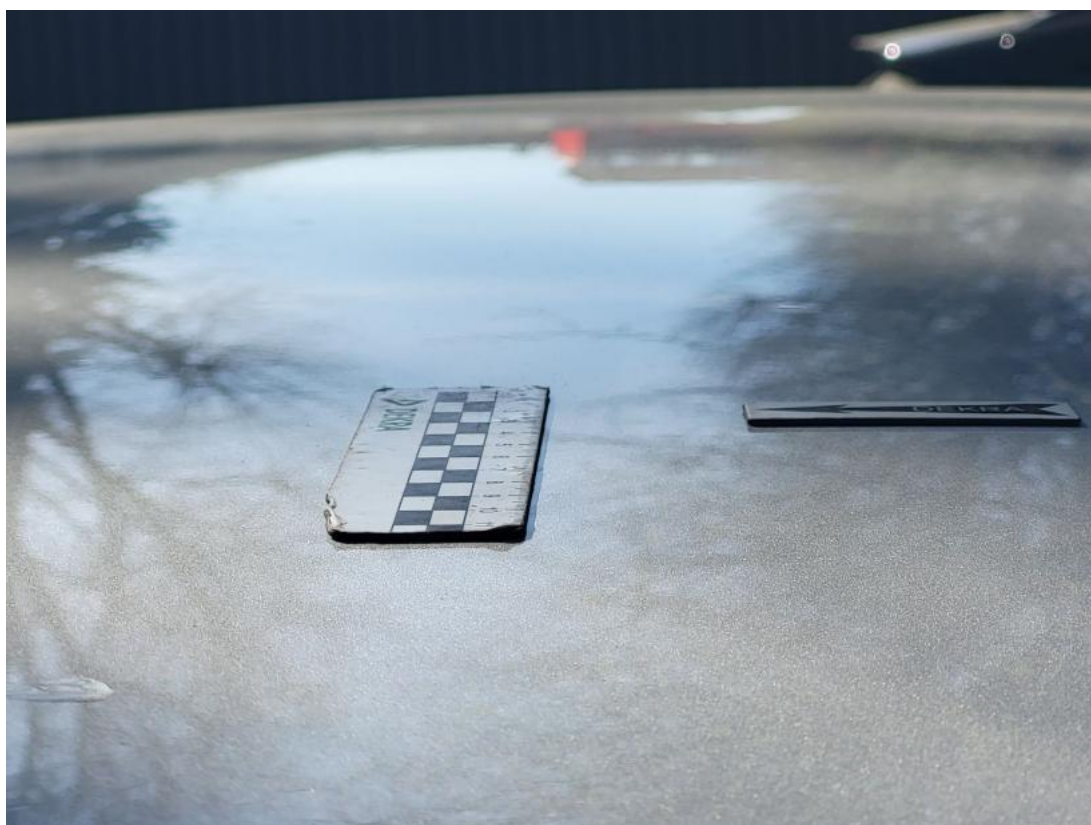
**Fot. 46**

Dach - Wgniecenie/odkształcenie 2

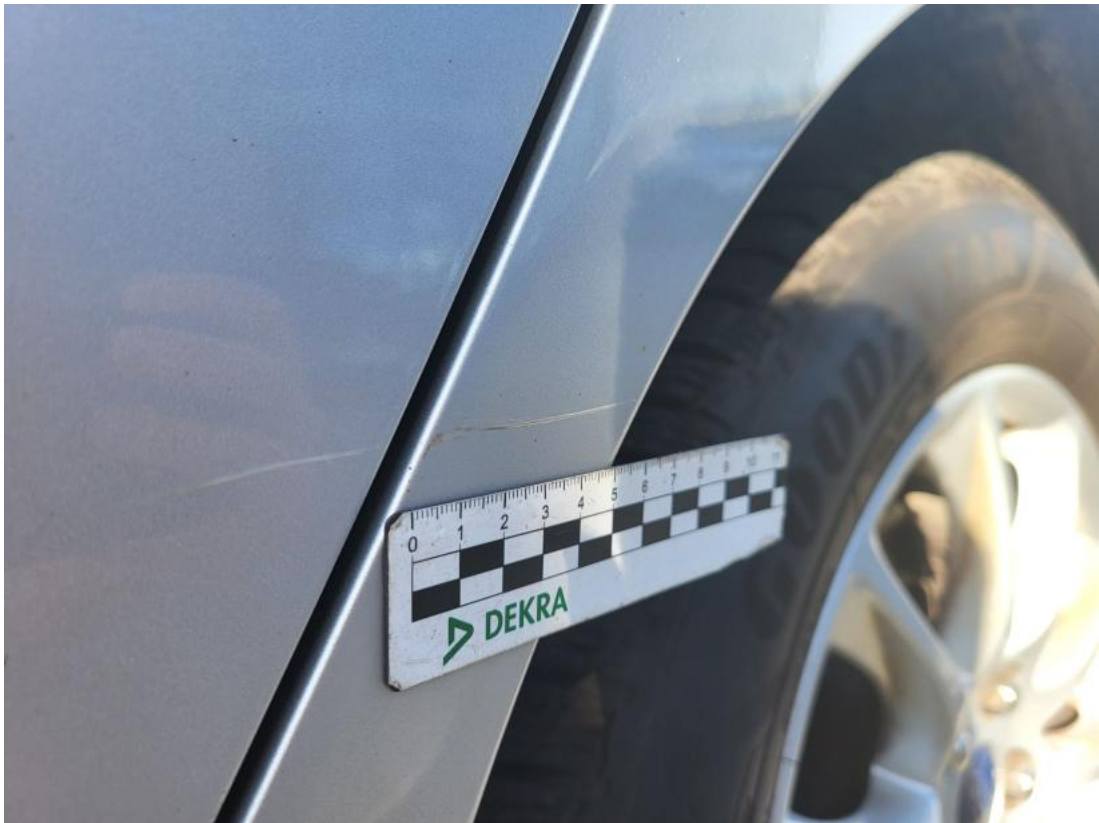
**Fot. 47**

Błotnik tylny L / Ściana boczna L - Rysa/odprysk 1

| Poz. | Nazwa pozycji | Opis uszkodzeń | Kwalifik. | Naprawa [rbg] |
|---|---|---|---|---|
| 14 | Błotnik tylny , część górna L | zarysowanie | | |

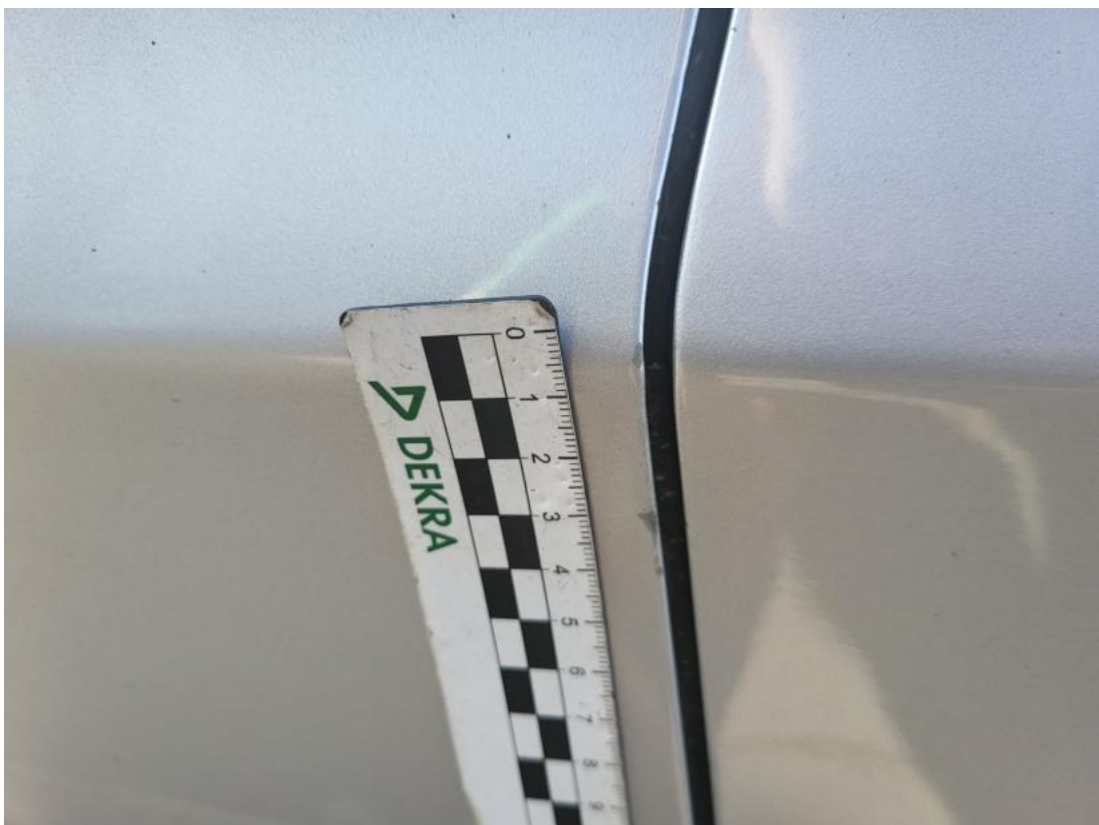
**Fot. 48**

Drzwi przed L - Rysa/odprysk 1

| Poz. | Nazwa pozycji | Opis uszkodzeń | Kwalifik. | Naprawa [rbg] |
|---|---|---|---|---|
| 9 | Drzwi przednie (nieuzbrojone) L | odpryski lakieru, wgniecenie | | |

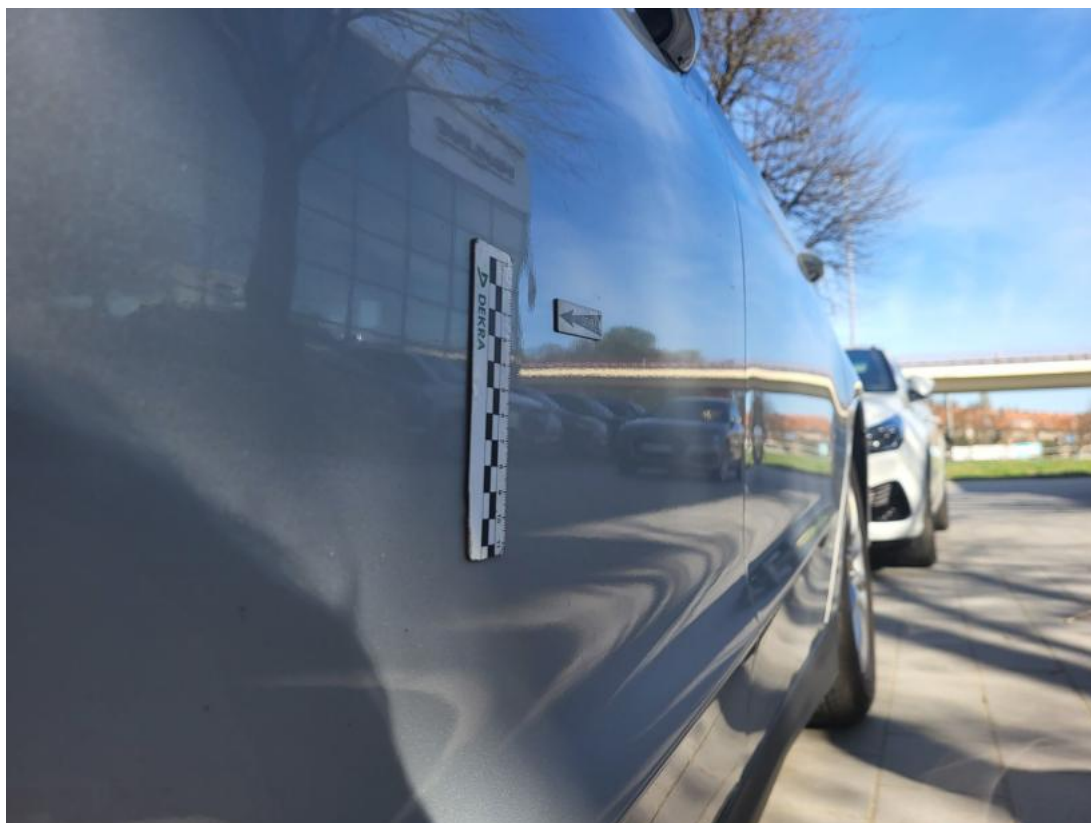
**Fot. 49**

Drzwi przed L - Wgniecenie/odkształcenie 1

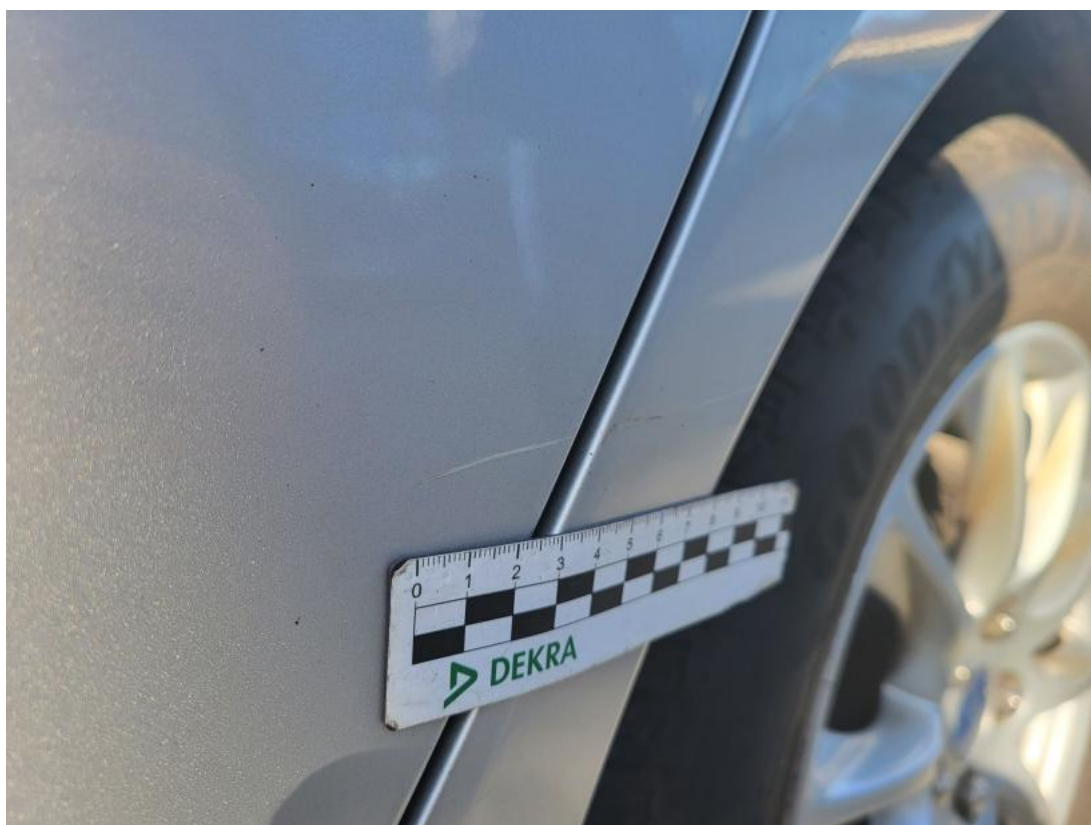
**Fot. 50**

Drzwi tylne L - Rysa/odprysk 1

| Poz. | Nazwa pozycji | Opis uszkodzeń | Kwalifik. | Naprawa [rbg] |
|---|---|---|---|---|
| 12 | Drzwi tylne (nieuzbrojone) L | zarysowanie | | |

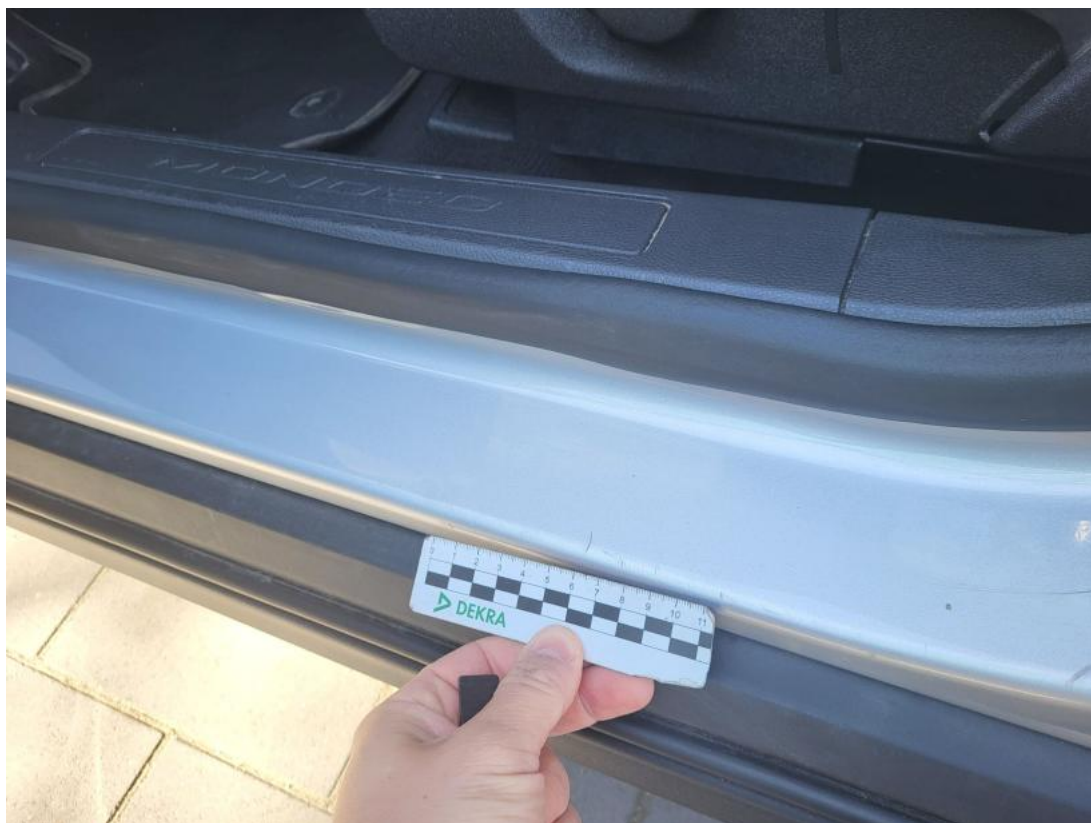
**Fot. 51**

Próg L - Rysa/odprysk 1

| Poz. | Nazwa pozycji | Opis uszkodzeń | Kwalifik. | Naprawa [rbg] |
|---|---|---|---|---|
| 13 | Próg L | zarysowanie | | |

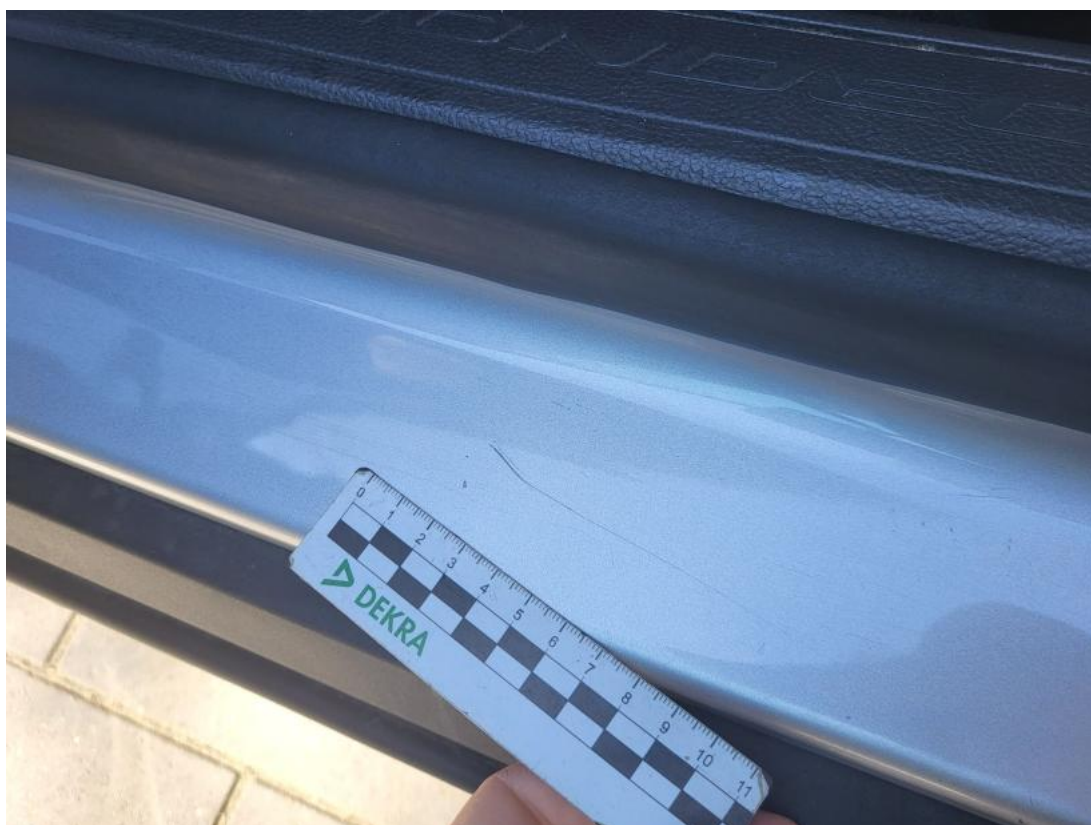
**Fot. 52**

Próg L - Rysa/odprysk 2

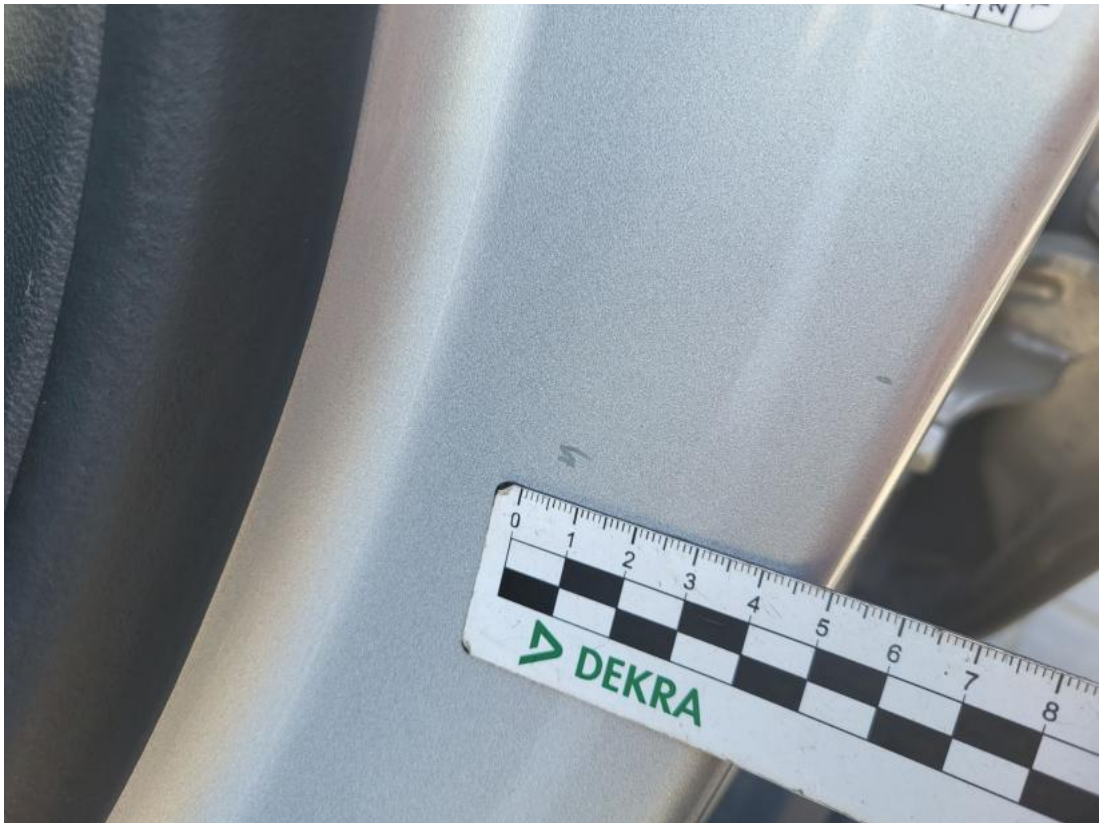
**Fot. 53**

Próg L() - Rysa/odprysk 3

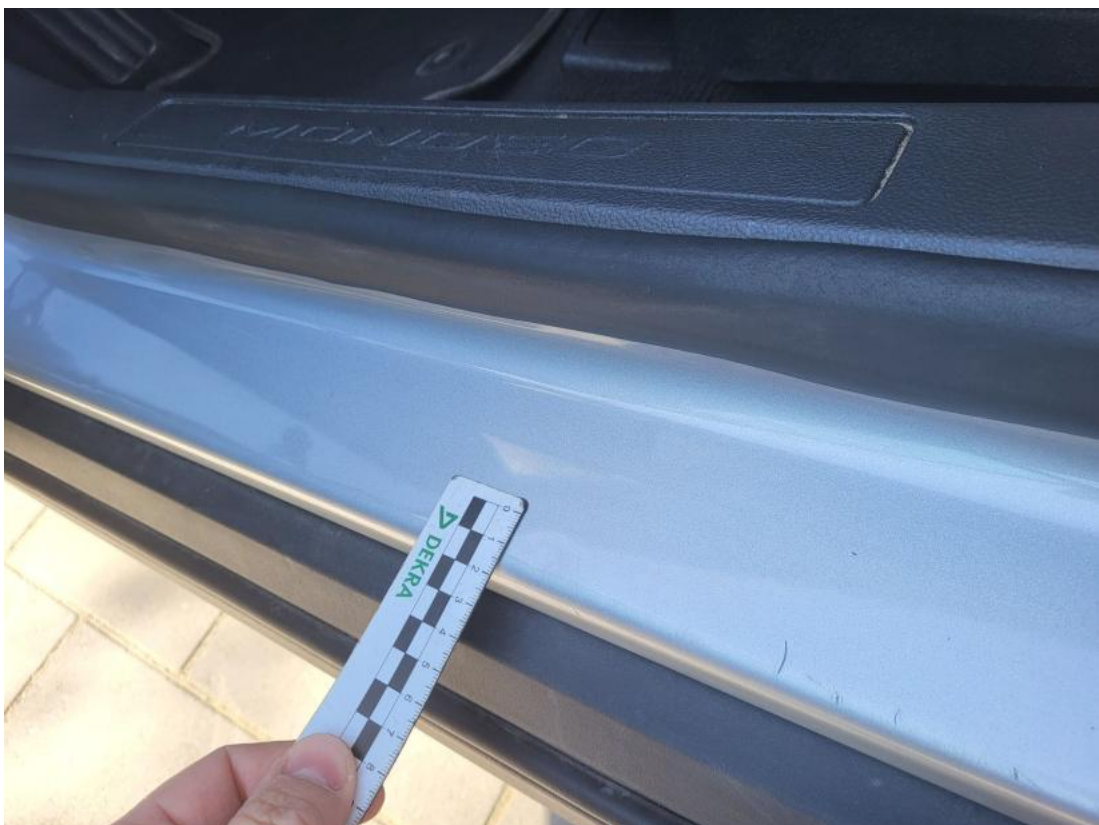
**Fot. 54**

Próg L - Wgniecenie/odkształcenie 1

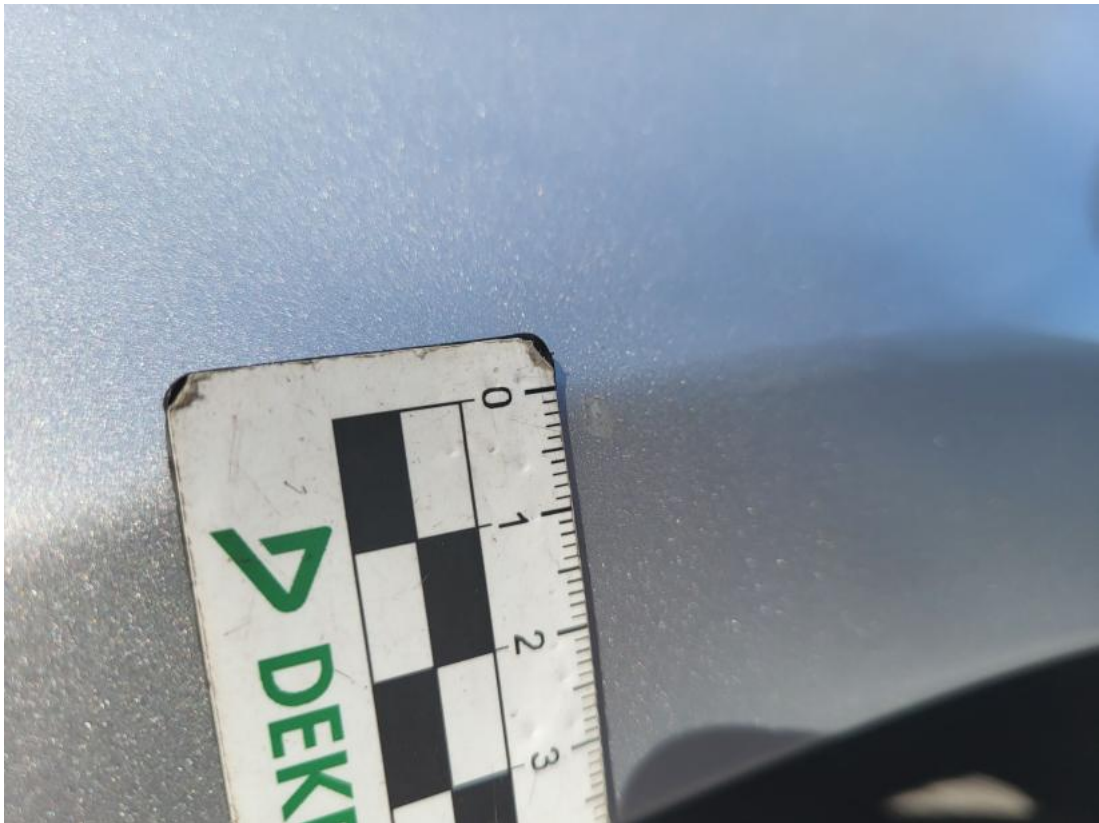
**Fot. 55**

Błotnik przedni L - Rysa/odprysk 1

| Poz. | Nazwa pozycji | Opis uszkodzeń | Kwalifik. | Naprawa [rbg] |
|---|---|---|---|---|
| 6 | Błotnik przedni L | odpryski lakieru | | |

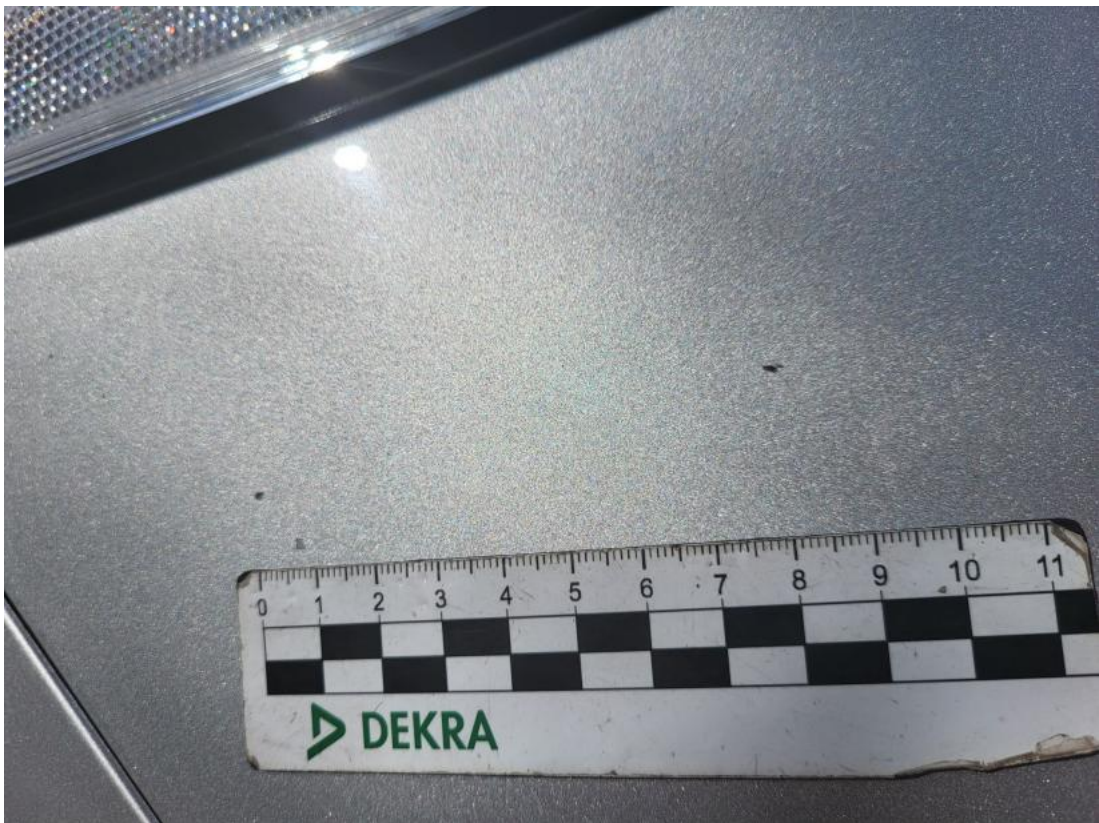
**Fot. 56**

Błotnik przedni L - Rysa/odprysk 2
