## Raport z oględzin pojazdu

| Numer raportu | 286191/4/24-14707 | Data raportu | 13-04-2024 |

| Marka, model | FORD Mondeo Kombi 19-21 |
| Numer rejestracyjny | GD542VK |

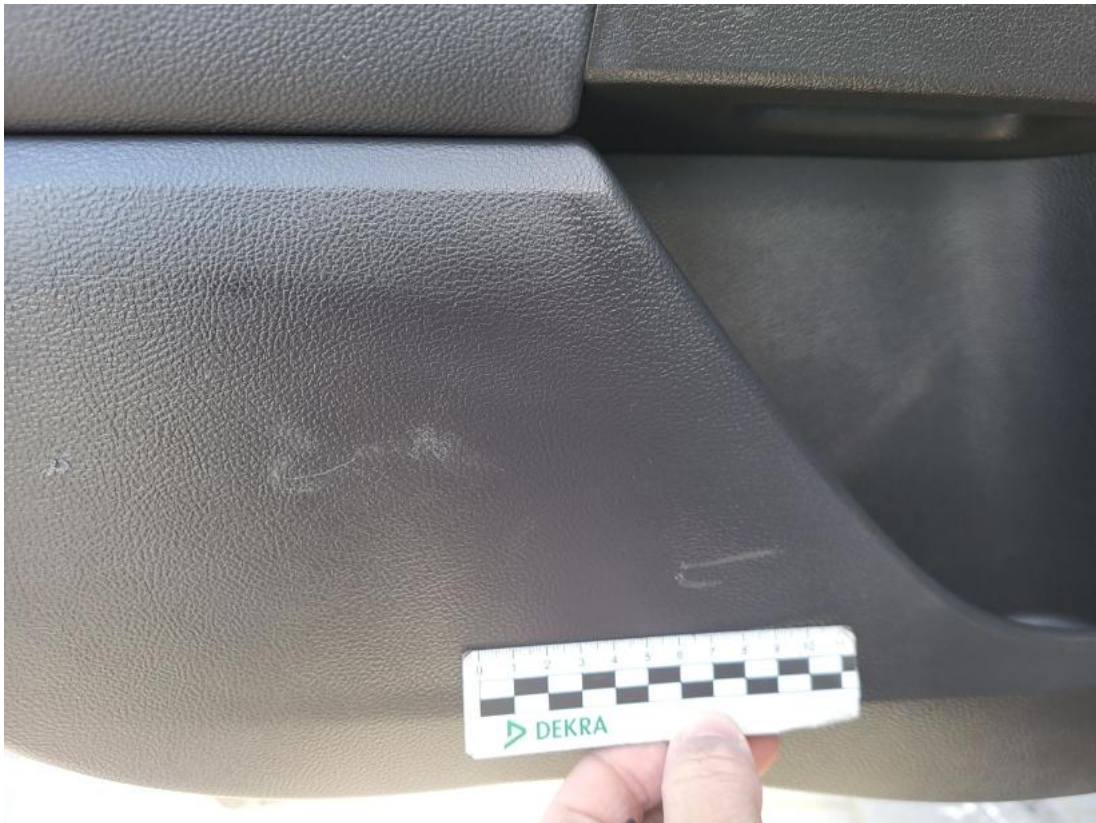
**Fot. 57**

Tapicerka drzwi tylnych P - Rysa/odprysk 1

| Poz. | Nazwa pozycji | Opis uszkodzeń | Kwalifik. | Naprawa [rbg] |
|---|---|---|---|---|
| 16 | Boczek tapicerski drzwi kpl. R | zarysowanie | | |

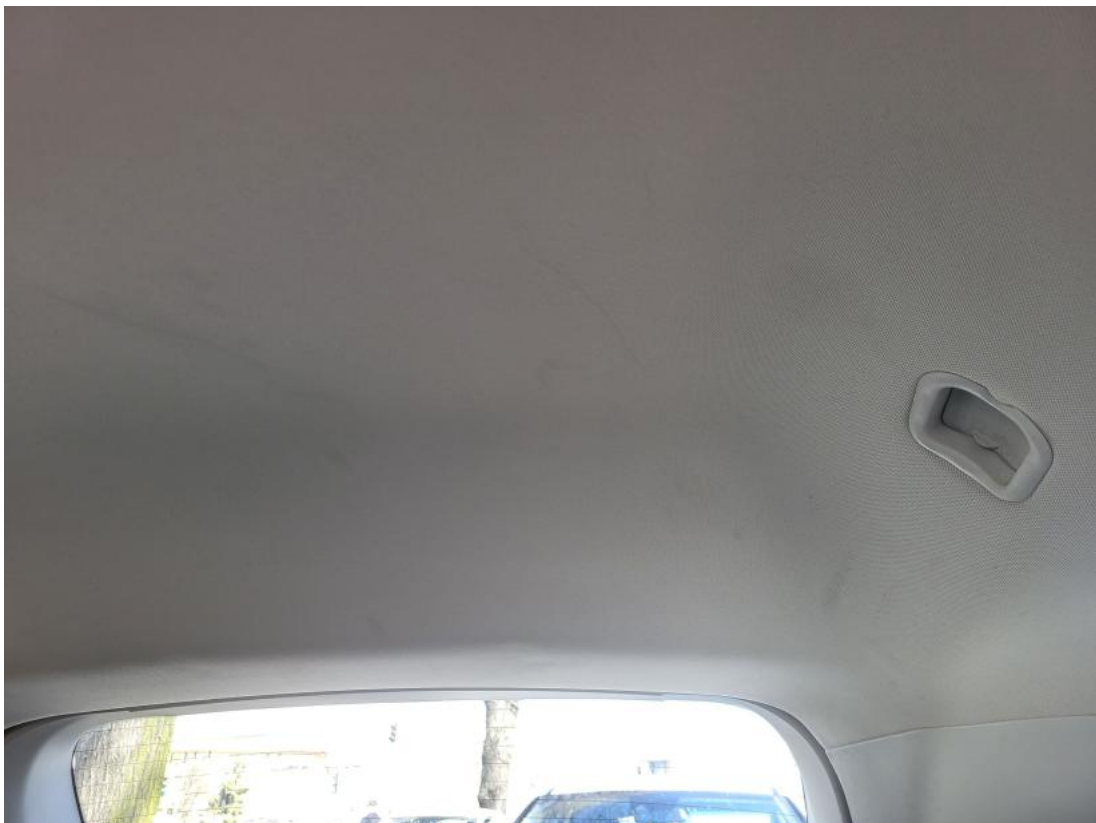
**Fot. 58**

Podsufitka - Inne 1

| Poz. | Nazwa pozycji | Opis uszkodzeń | Kwalifik. | Naprawa [rbg] |
|---|---|---|---|---|
| 5 | Podsufitka | zabrudzenie | NA | 0.5 |

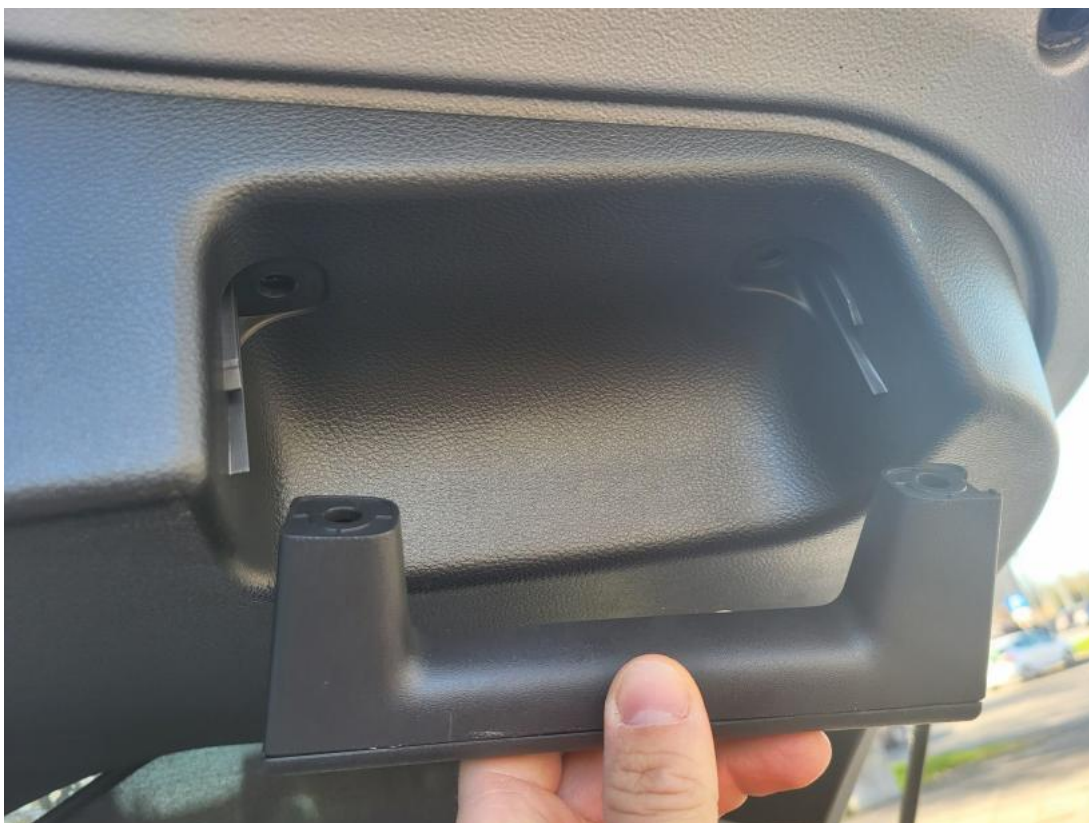
**Fot. 59**

Wykładzina pokrywy tylnej - Inne 1

| Poz. | Nazwa pozycji | Opis uszkodzeń | Kwalifik. | Naprawa [rbg] |
|---|---|---|---|---|
| 1 | Nakładka pokrywy tylnej dół | niekompletna | WY | 0.5 |

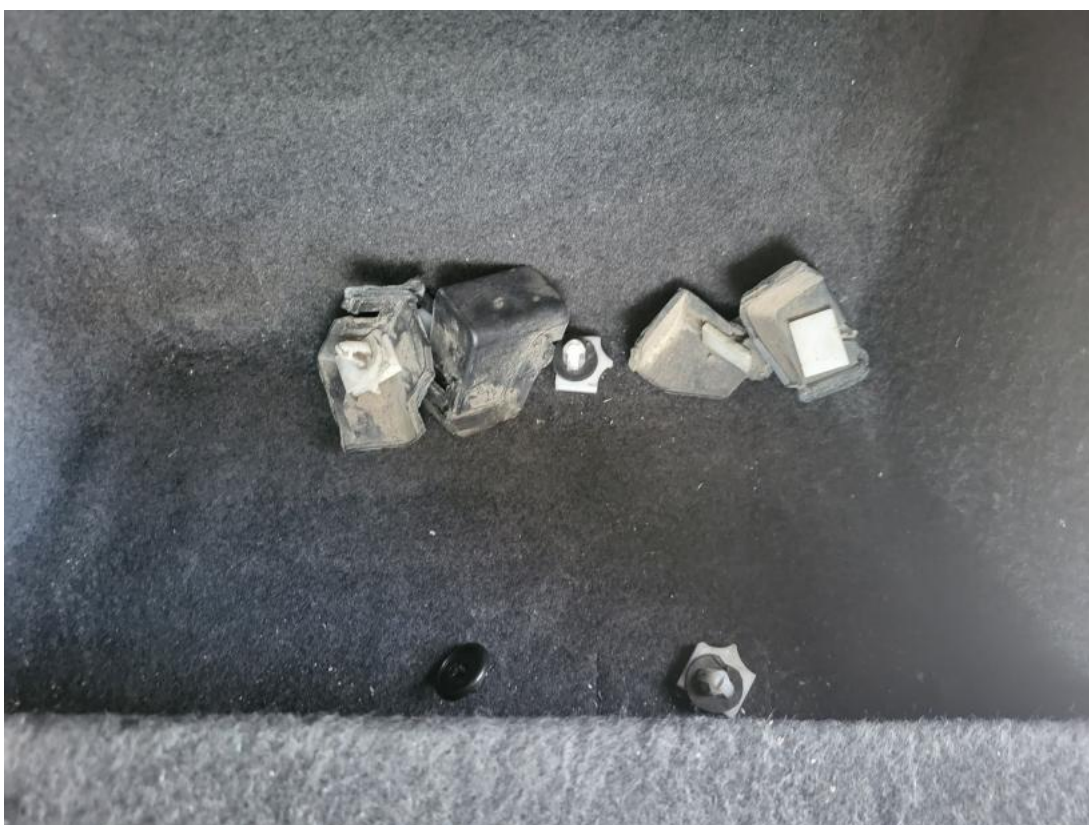
**Fot. 60**

Wykładzina pokrywy tylnej - Inne 2

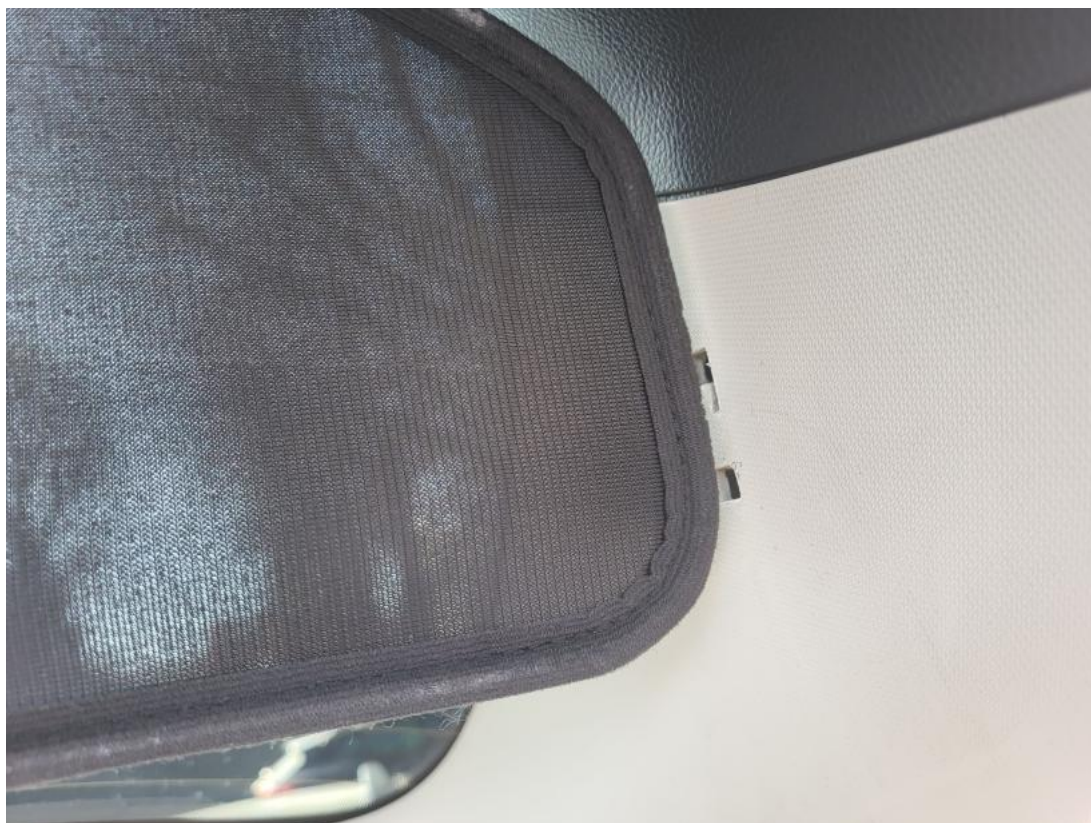
**Fot. 61**

Wykładzina pokrywy tylnej() - Inne 3
