Nr zlecenia: 114/18/04/2024/CarArena STANDARD

## Poglądowy Raport Stanu Technicznego

Zadanie: Ocena stanu technicznego i określenie wartości rynkowej pojazdu

| DANE IDENTYFIKACYJNE POJAZDU | | Dane: [O] IV-2024 | |
|---|---|---|---|
| Model pojazdu: | 320 Diesel Mild Hybrid MR`19 E6d G20 | Nr Info-Ekspert: | 003-06013 |

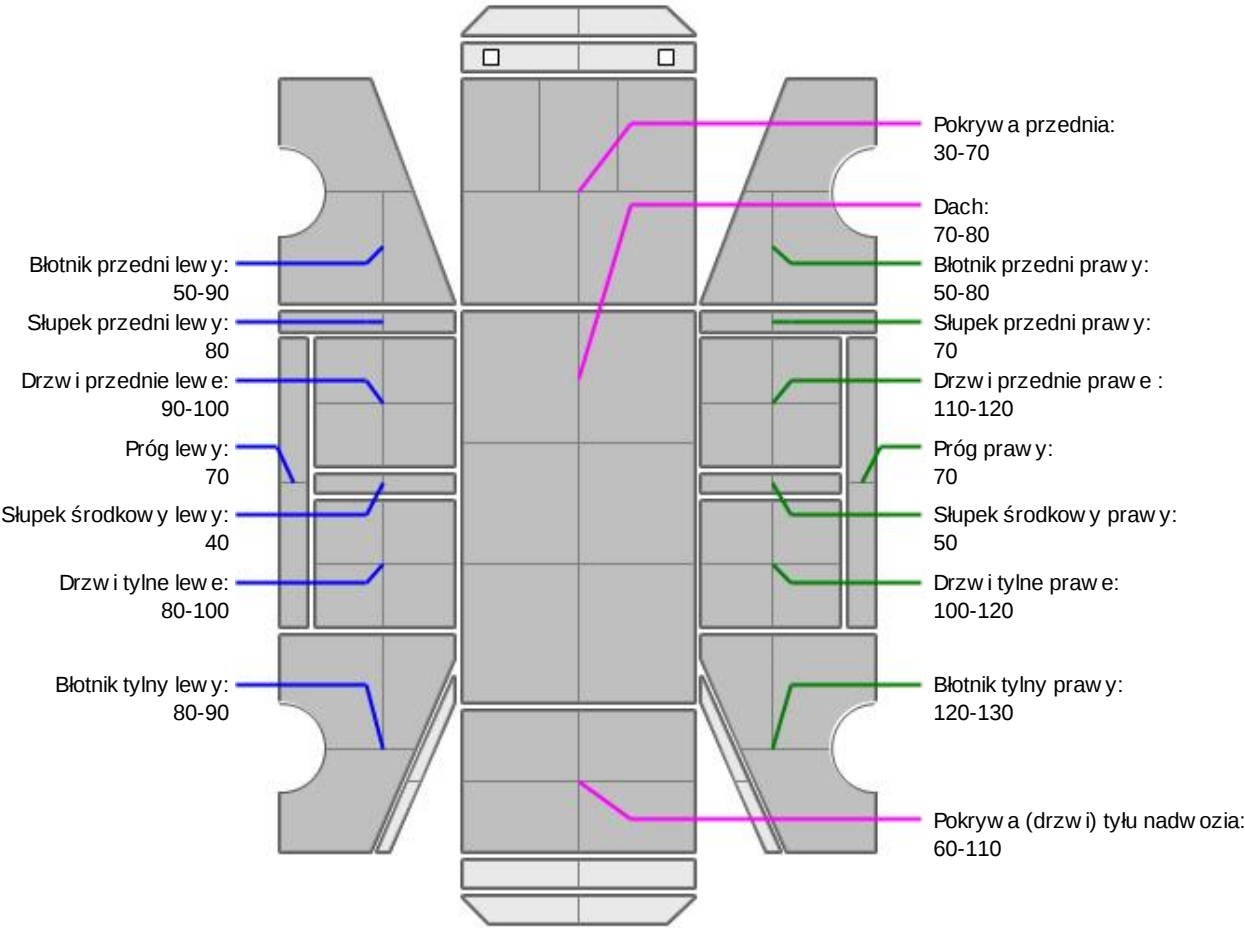
**KABINA KIEROWCY – Opis powłoki lakierowej**

| L.p. | Nazwa elementu | L / P | Grubość powłoki [µm] | Opis |
| 1 | Pokrywa przednia | | 30-70 | |
| 2 | Dach | | 70-80 | |
| 3 | Błotnik przedni | L | 50-90 | |
| 4 | Próg | L | 70 | |

| 5 | Słupek przedni | L | 80 | |
| 6 | Drzwi przednie | L | 90-100 | |
| 7 | Słupek środkowy | L | 40 | |
| 8 | Drzwi tylne | L | 80-100 | |
| 9 | Błotnik tylny | L | 80-90 | |
| 10 | Błotnik przedni | P | 50-80 | |
| 11 | Próg | P | 70 | |
| 12 | Słupek przedni | P | 70 | |
| 13 | Drzwi przednie | P | 110-120 | |
| 14 | Słupek środkowy | P | 50 | |
| 15 | Drzwi tylne | P | 100-120 | |
| 16 | Błotnik tylny | P | 120-130 | |
| 17 | Pokrywa (drzwi) tyłu nadwozia | | 60-110 | |

Podane przedziały grubości powłoki lakierowej, dotyczą punktów pomiarowych. Nie mogą być traktowane jako gwarancja, że grubość powłoki lakierowej w innych punktach nie wykracza poza te przedziały. Pomiar powłoki lakierowej został wykonany urządzeniem będącym w posiadaniu rzeczoznawcy. Pomiar wykonany innym przyrządem może się różnić.
