Nr zlecenia: 75/17/04/2024/CarArena STANDARD

## Poglądowy Raport Stanu Technicznego

Zadanie: Ocena stanu technicznego i określenie wartości rynkowej pojazdu

| DANE IDENTYFIKACYJNE POJAZDU | | Dane: [O] IV-2024 | |
|---|---|---|---|
| Marka: | BMW | Nr rejestracyjny: | PO1WM11 |

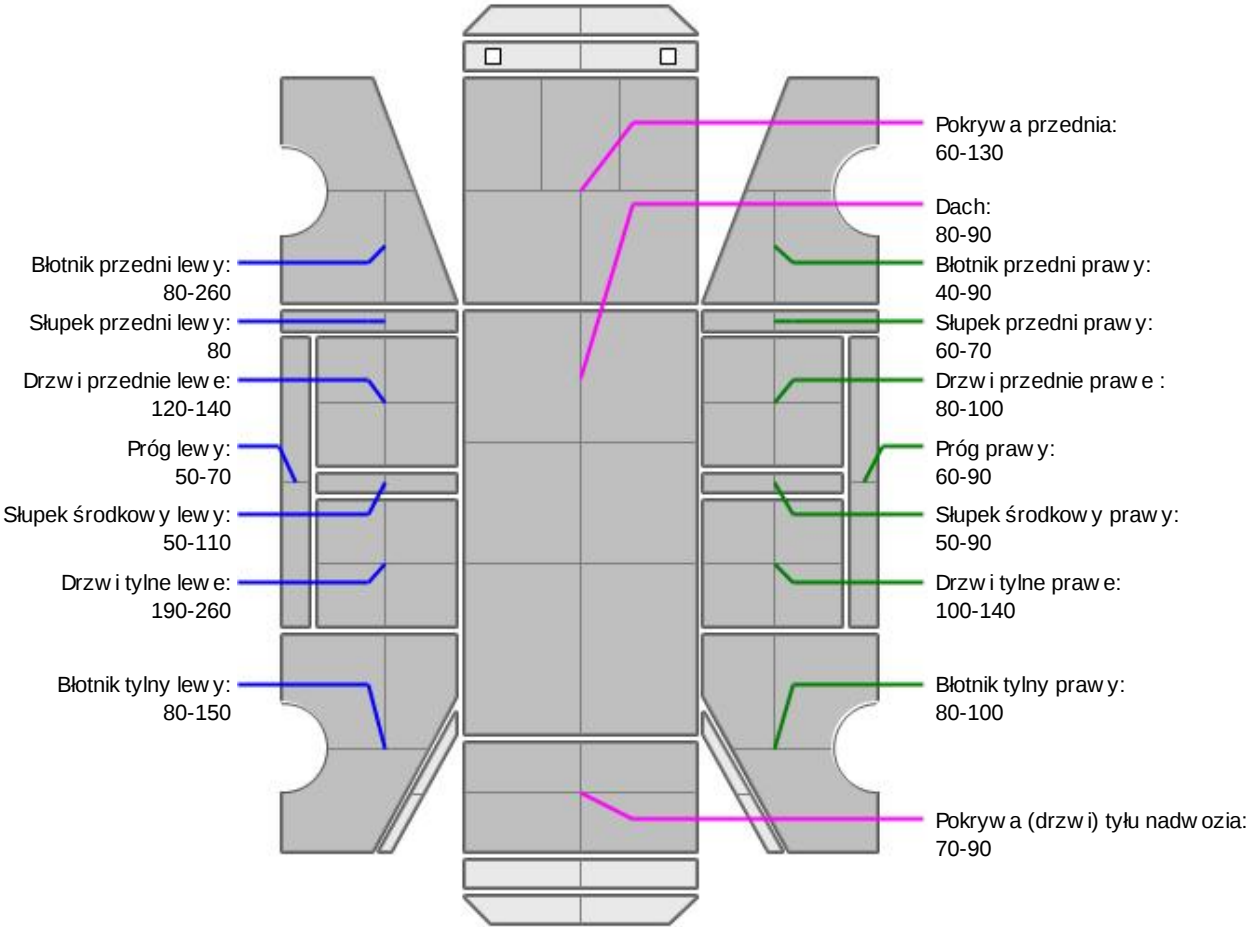
| L.p. | Nazwa elementu | L / P | Grubość powłoki [µm] | Opis |
| 1 | Pokrywa przednia | | 60-130 | |
| 2 | Dach | | 80-90 | |
| 3 | Błotnik przedni | L | 80-260 | |
| 4 | Próg | L | 50-70 | |
| 5 | Słupek przedni | L | 80 | |
| 6 | Drzwi przednie | L | 120-140 | |
| 7 | Słupek środkowy | L | 50-110 | |
| 8 | Drzwi tylne | L | 190-260 | |
| 9 | Błotnik tylny | L | 80-150 | |
| 10 | Błotnik przedni | P | 40-90 | |
| 11 | Próg | P | 60-90 | |
| 12 | Słupek przedni | P | 60-70 | |
| 13 | Drzwi przednie | P | 80-100 | |
| 14 | Słupek środkowy | P | 50-90 | |
| 15 | Drzwi tylne | P | 100-140 | |
| 16 | Błotnik tylny | P | 80-100 | |
| 17 | Pokrywa (drzwi) tyłu nadwozia | | 70-90 | |
