## Poglądowy Raport Stanu Technicznego

Zadanie: Ocena stanu technicznego i określenie wartości rynkowej pojazdu

| DANE IDENTYFIKACYJNE POJAZDU (*) | | Dane: [C] IV-2024 | |
|---|---|---|---|
| Rodzaj pojazdu: | Samochód ciężarowy | VIN: | WDB9752621L104809 |
| Marka: | MERCEDES-BENZ | Nr rejestracyjny: | WW1172H |

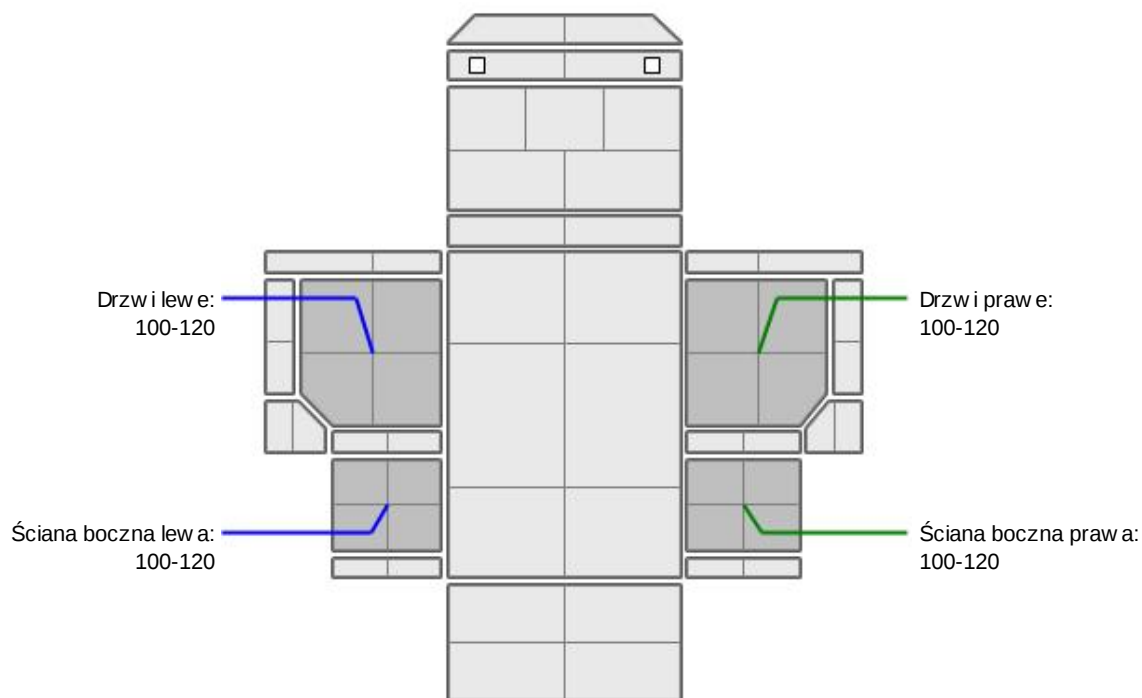
**KABINA KIEROWCY – Opis powłoki lakierowej**

| L.p. | Nazwa elementu | L / P | Grubość powłoki [μm] | Opis |
| 1 | Drzwi | L | 100-120 | |
| 2 | Ściana boczna | L | 100-120 | |
| 3 | Drzwi | P | 100-120 | |
| 4 | Ściana boczna | P | 100-120 | |
