## Poglądowy raport stanu technicznego

Zadanie: Ocena stanu technicznego i określenie wartości rynkowej pojazdu

| DANE IDENTYFIKACYJNE POJAZDU | | Dane: [O] II-2024 | |
|---|---|---|---|
| Rodzaj pojazdu: | Samochód osobowy | VIN: | T M B E R 6 N J 4 M Z 0 3 6 1 4 5 |
| Model pojazdu: | Fabia III 1.0 TSI MR`19 E6d | Nr Info-Ekspert: | 034-04081 |

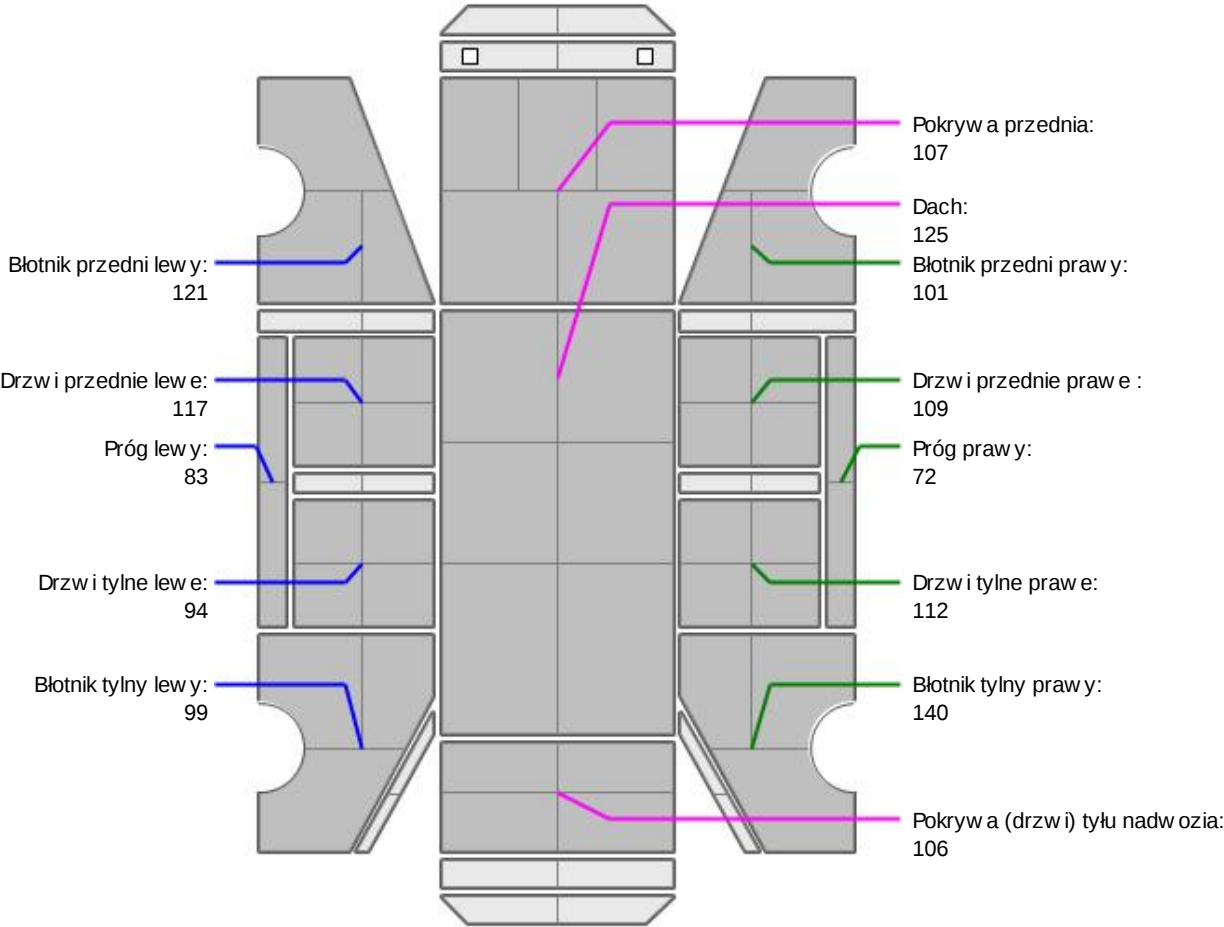
NADWOZIE – Opis powłoki lakierowej

| L.p. | Nazwa elementu | L / P | Grubość powłoki [µm] | Opis |
| 1 | Pokrywa przednia | | 107 | |
| 2 | Dach | | 125 | |
| 3 | Błotnik przedni | L | 121 | |
| 4 | Próg | L | 83 | |
| 5 | Drzwi przednie | L | 117 | |
| 6 | Drzwi tylne | L | 94 | |
| 7 | Błotnik tylny | L | 99 | |
| 8 | Błotnik przedni | P | 101 | |
| 9 | Próg | P | 72 | |
| 10 | Drzwi przednie | P | 109 | |
| 11 | Drzwi tylne | P | 112 | |
| 12 | Błotnik tylny | P | 140 | |
| 13 | Pokrywa (drzwi) tyłu nadwozia | | 106 | |

Podane przedziały grubości powłoki lakierowej, dotyczą punktów pomiarowych. Nie mogą być traktowane jako gwarancja, że grubość powłoki lakierowej w innych punktach nie wykracza poza te przedziały. Pomiar powłoki lakierowej został wykonany urządzeniem będącym w posiadaniu rzeczoznawcy. Pomiar wykonany innym przyrządem może się różnić.
