# Poglądowy Raport Stanu Technicznego

Zadanie: Ocena stanu technicznego i określenie wartości rynkowej pojazdu

| DANE IDENTYFIKACYJNE POJAZDU | | Dane: [O] IV-2024 | |
|---|---|---|---|
| Marka: | SKODA | Nr rejestracyjny: | PZ391HR |
| Model pojazdu: | Octavia II 2.0 TDI-CR MR`09 E5 | Nr Info-Ekspert: | 034-01664 |

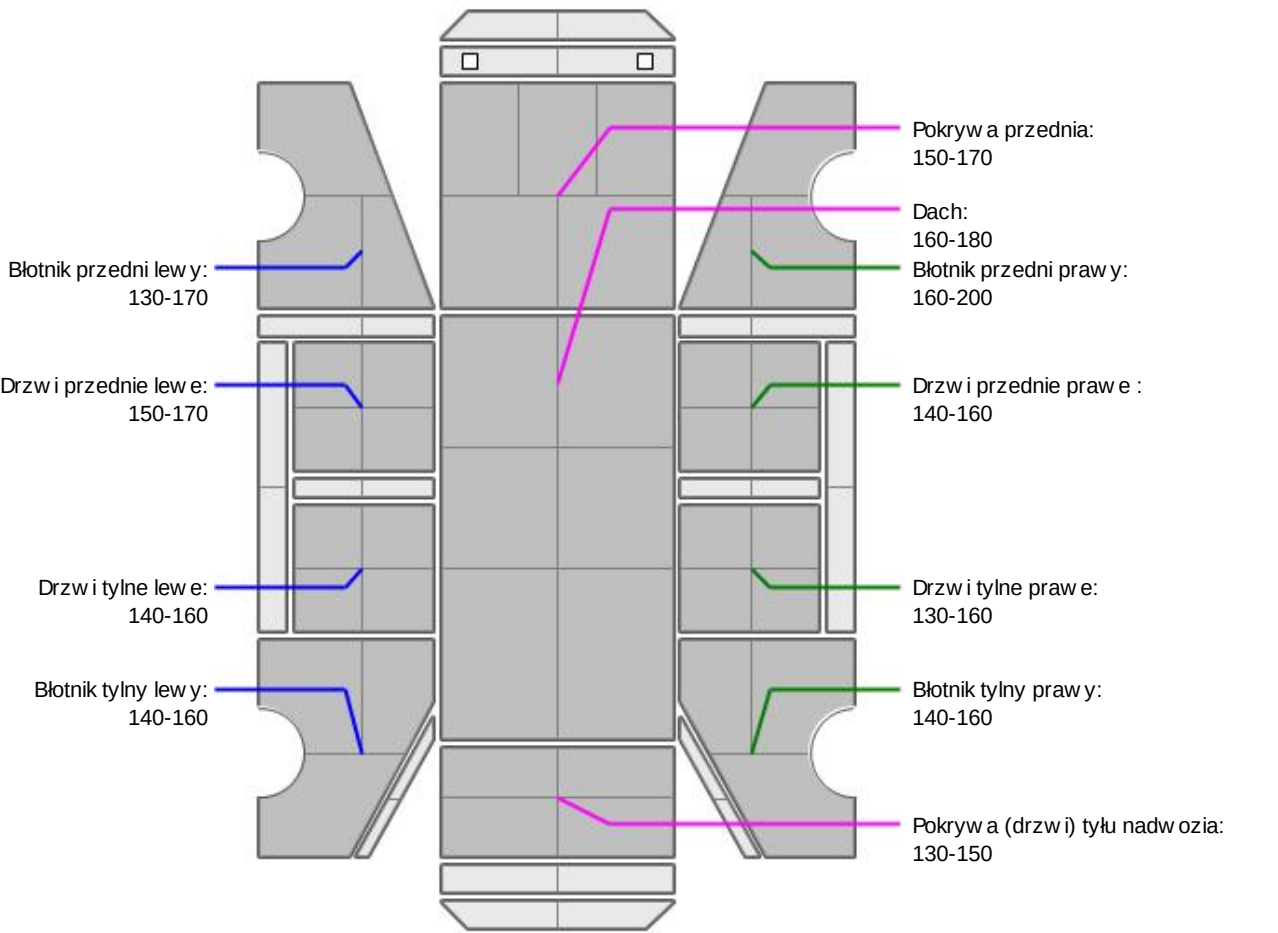
### NADWOZIE – Opis powłoki lakierowej

| L.p. | Nazwa elementu | L / P | Grubość powłoki [µm] | Opis |
| 1 | Pokrywa przednia | | 150-170 | |
| 2 | Dach | | 160-180 | |
| 3 | Błotnik przedni | L | 130-170 | |
| 4 | Drzwi przednie | L | 150-170 | |
| 5 | Drzwi tylne | L | 140-160 | |
| 6 | Błotnik tylny | L | 140-160 | |
| 7 | Błotnik przedni | P | 160-200 | |
| 8 | Drzwi przednie | P | 140-160 | |
| 9 | Drzwi tylne | P | 130-160 | |
| 10 | Błotnik tylny | P | 140-160 | |
| 11 | Pokrywa (drzwi) tyłu nadwozia | | 130-150 | |

Podane przedziały grubości powłoki lakierowej, dotyczą punktów pomiarowych. Nie mogą być traktowane jako gwarancja, że grubość powłoki lakierowej w innych punktach nie wykracza poza te przedziały. Pomiar powłoki lakierowej został wykonany urządzeniem będącym w posiadaniu rzeczoznawcy. Pomiar wykonany innym przyrządem może się różnić.
