## Poglądowy raport stanu technicznego

Zadanie: Ocena stanu technicznego i określenie wartości rynkowej pojazdu

| DANE IDENTYFIKACYJNE POJAZDU | | Dane: [D] IV-2024 | |
|---|---|---|---|
| Marka: | CITROËN | Nr rejestracyjny: | NO3542N |
| Model pojazdu: | Jumper 35 2.2 HDI MR`11 E5 3.5t | Nr Info-Ekspert: | 008-02934 |

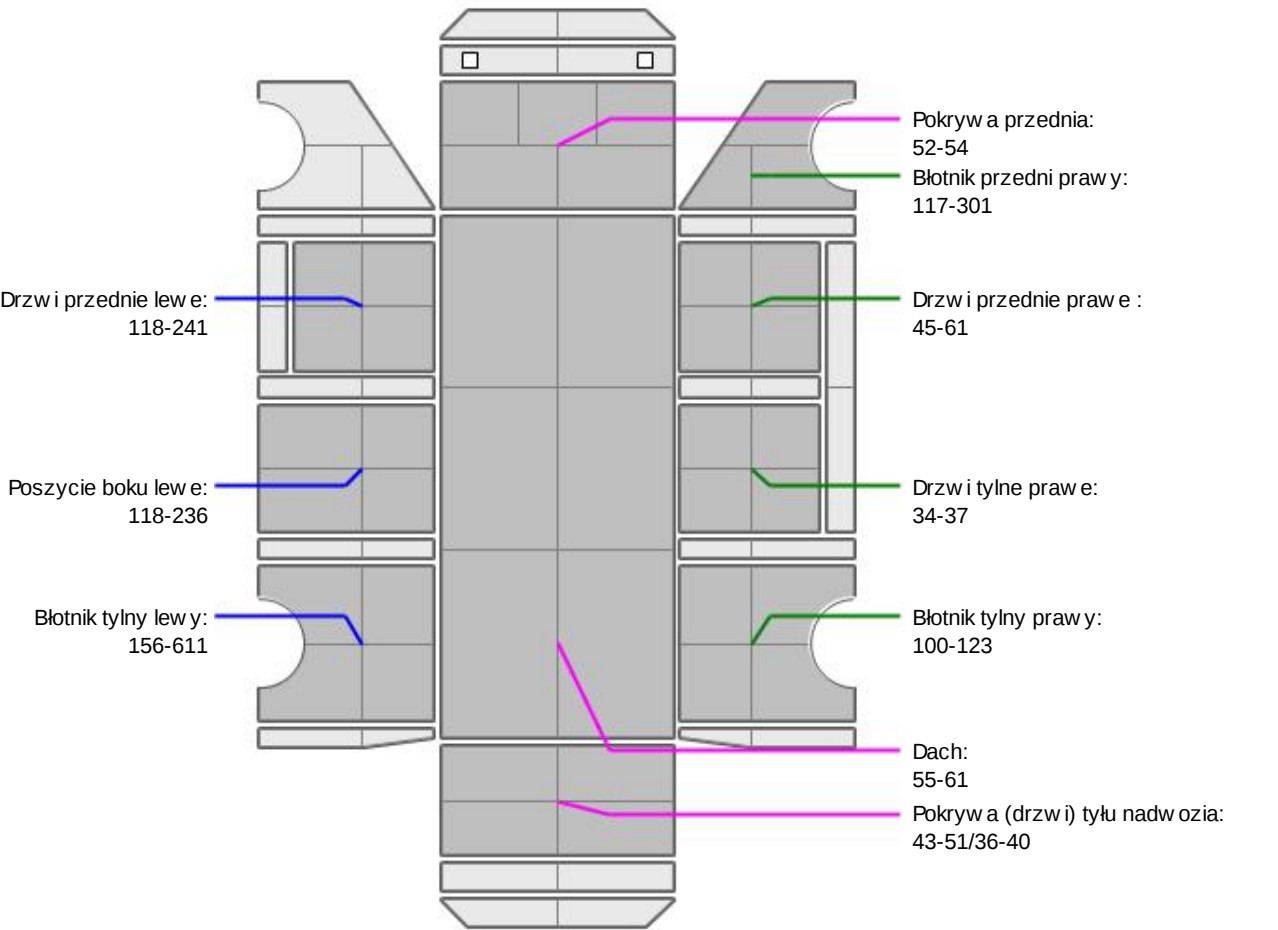
NADWOZIE – Opis powłoki lakierowej

| L.p. | Nazwa elementu | L / P | Grubość powłoki [µm] | Opis |
| 1 | Pokrywa przednia | | 52-54 | |
| 2 | Dach | | 55-61 | |

| 3 | Drzwi przednie | L | 118-241 | |
| 4 | Poszycie boku | L | 118-236 | |
| 5 | Błotnik tylny | L | 156-611 | |
| 6 | Błotnik przedni | P | 117-301 | |
| 7 | Drzwi przednie | P | 45-61 | |
| 8 | Drzwi tylne | P | 34-37 | |
| 9 | Błotnik tylny | P | 100-123 | |
| 10 | Pokrywa (drzwi) tyłu nadwozia | | 43-51/36-40 | |
