## OPINIA TECHNICZNA

Zadanie: Ocena stanu technicznego i określenie wartości rynkowej pojazdu

| DANE IDENTYFIKACYJNE POJAZDU (*) | | Dane: [O] IV-2024 | |
|---|---|---|---|
| Marka: | TOYOTA | Nr rejestracyjny: | PZ460KH |
| Model pojazdu: | Yaris 1.0 MR`14 E5 | Nr Info-Ekspert: | 037-02622 |

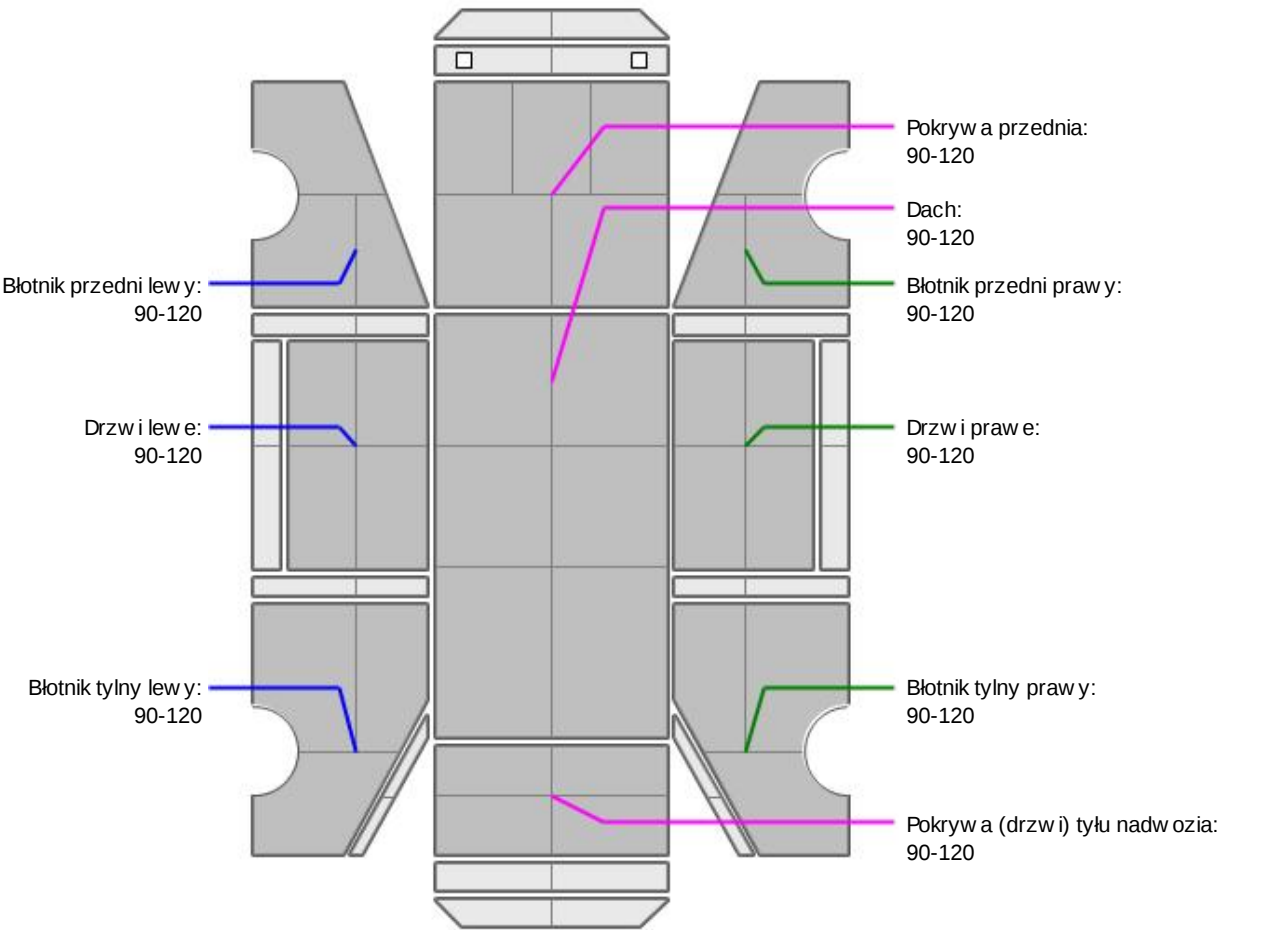
**NADWOZIE – Opis powłoki lakierowej**

| L.p. | Nazwa elementu | L / P | Grubość powłoki [µm] | Opis |
| 1 | Pokrywa przednia | | 90-120 | |
| 2 | Dach | | 90-120 | |
| 3 | Błotnik przedni | L | 90-120 | |
| 4 | Drzwi | L | 90-120 | |
| 5 | Błotnik tylny | L | 90-120 | |
| 6 | Błotnik przedni | P | 90-120 | |
| 7 | Drzwi | P | 90-120 | |
| 8 | Błotnik tylny | P | 90-120 | |
| 9 | Pokrywa (drzwi) tyłu nadwozia | | 90-120 | |

Podane przedziały grubości powłoki lakierowej, dotyczą punktów pomiarowych. Nie mogą być traktowane jako gwarancja, że grubość powłoki lakierowej w innych punktach nie wykracza poza te przedziały. Pomiar powłoki lakierowej został wykonany urządzeniem będącym w posiadaniu rzeczoznawcy. Pomiar wykonany innym przyrządem może się różnić.
