## OPINIA TECHNICZNA

Zadanie: Ocena stanu technicznego i określenie wartości rynkowej pojazdu

| DANE IDENTYFIKACYJNE POJAZDU | | Dane: [O] IV-2024 | |
|---|---|---|---|
| Marka: | TOYOTA | Nr rejestracyjny: | PZ462KH |
| Model pojazdu: | Yaris 1.0 MR`14 E5 | Nr Info-Ekspert: | 037-02622 |

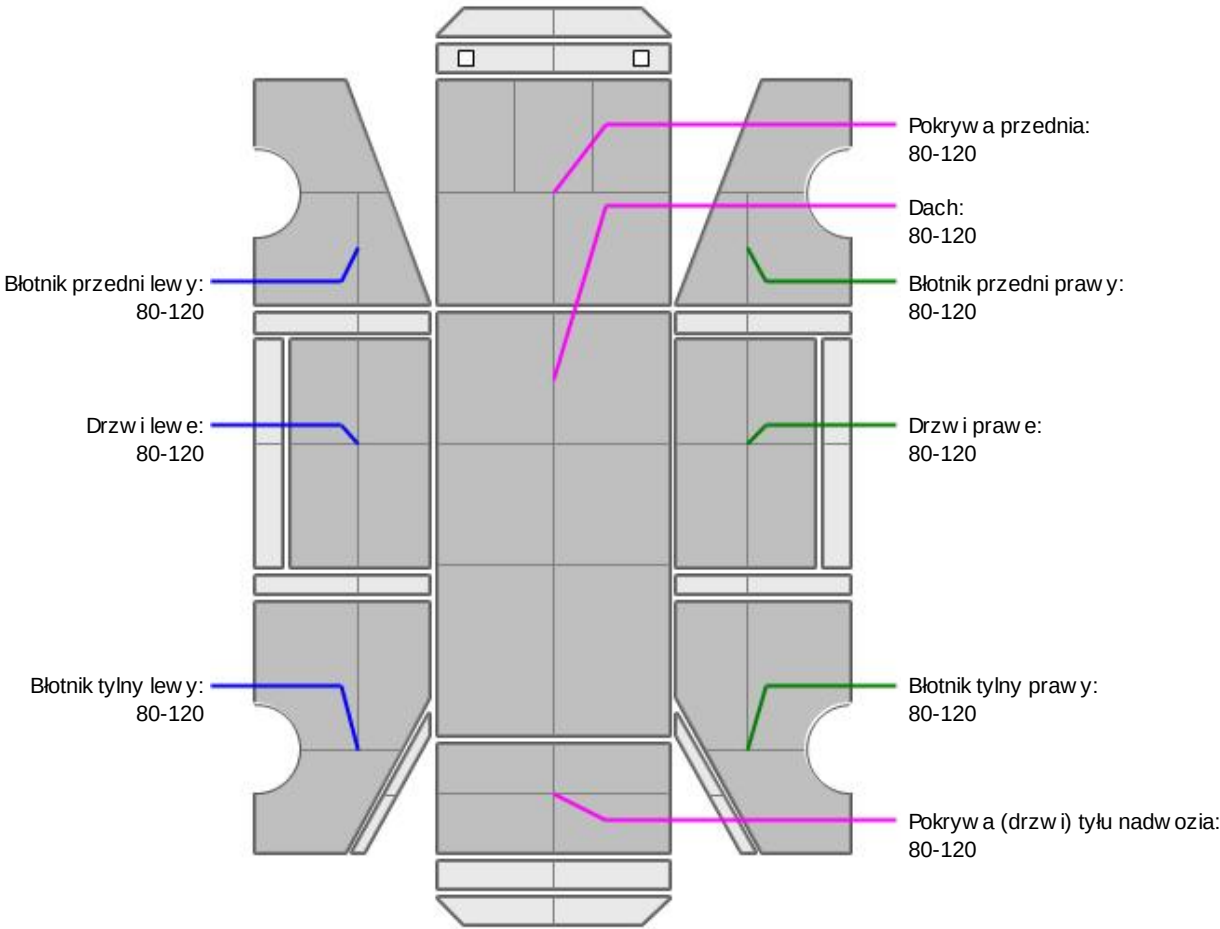
| L.p. | Nazwa elementu | L / P | Grubość powłoki [µm] | Opis |
| 1 | Pokrywa przednia | | 80-120 | |
| 2 | Dach | | 80-120 | |

| 3 | Błotnik przedni | L | 80-120 | |
| 4 | Drzwi | L | 80-120 | |
| 5 | Błotnik tylny | L | 80-120 | |
| 6 | Błotnik przedni | P | 80-120 | |
| 7 | Drzwi | P | 80-120 | |
| 8 | Błotnik tylny | P | 80-120 | |
| 9 | Pokrywa (drzwi) tyłu nadwozia | | 80-120 | |
