## Raport z oględzin pojazdu

| Numer raportu | 286562/4/24-14707 | Data raportu | 26-04-2024 |

| Marka, model | OPEL Insignia B Grand Sport ... |
| Numer rejestracyjny | WD2332M |

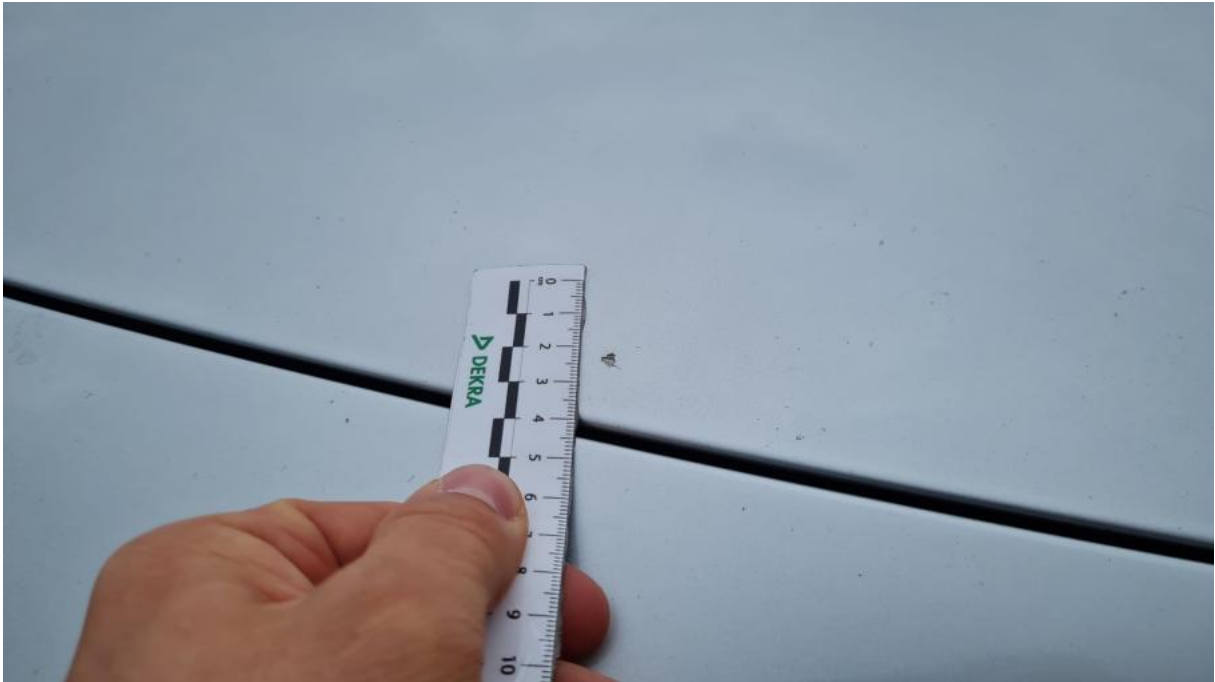
**Fot. 37**

Pokrywa komory silnika - Rysa/odprysk 1

| Poz. | Nazwa pozycji | Opis uszkodzeń | Kwalifik. | Naprawa [rbg] |
|---|---|---|---|---|
| 14 | Pokrywa przednia | odpryski lakieru, zarysowanie | | |

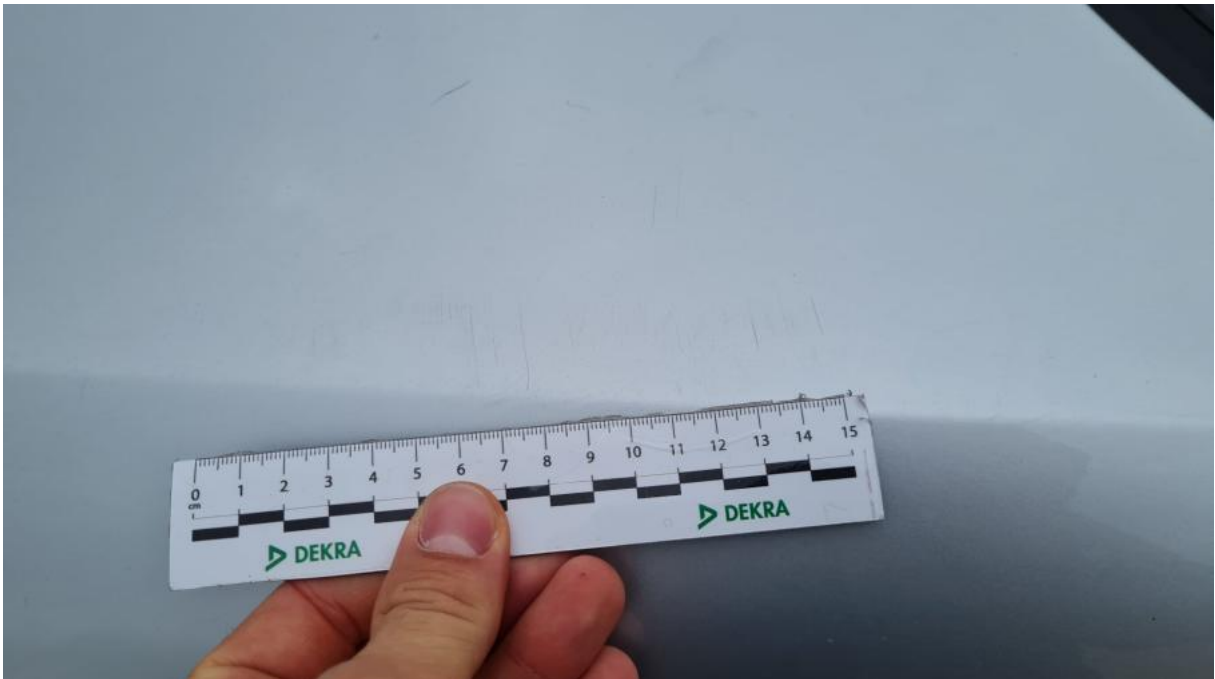
**Fot. 38**

Pokrywa komory silnika - Rysa/odprysk 2

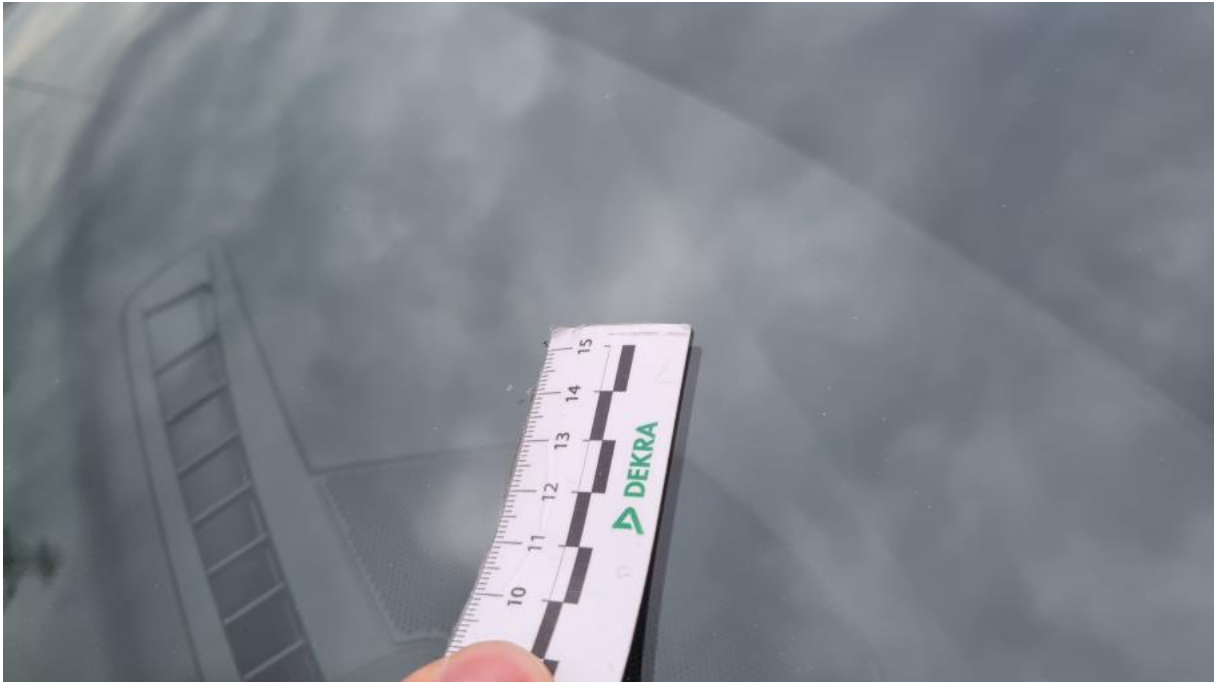
**Fot. 39**

Szyba czołowa - Rysa/odprysk 1

| Poz. | Nazwa pozycji | Opis uszkodzeń | Kwalifik. | Naprawa [rbg] |
|---|---|---|---|---|
| 15 | Szyba przednia barwiona | odpryski | | |

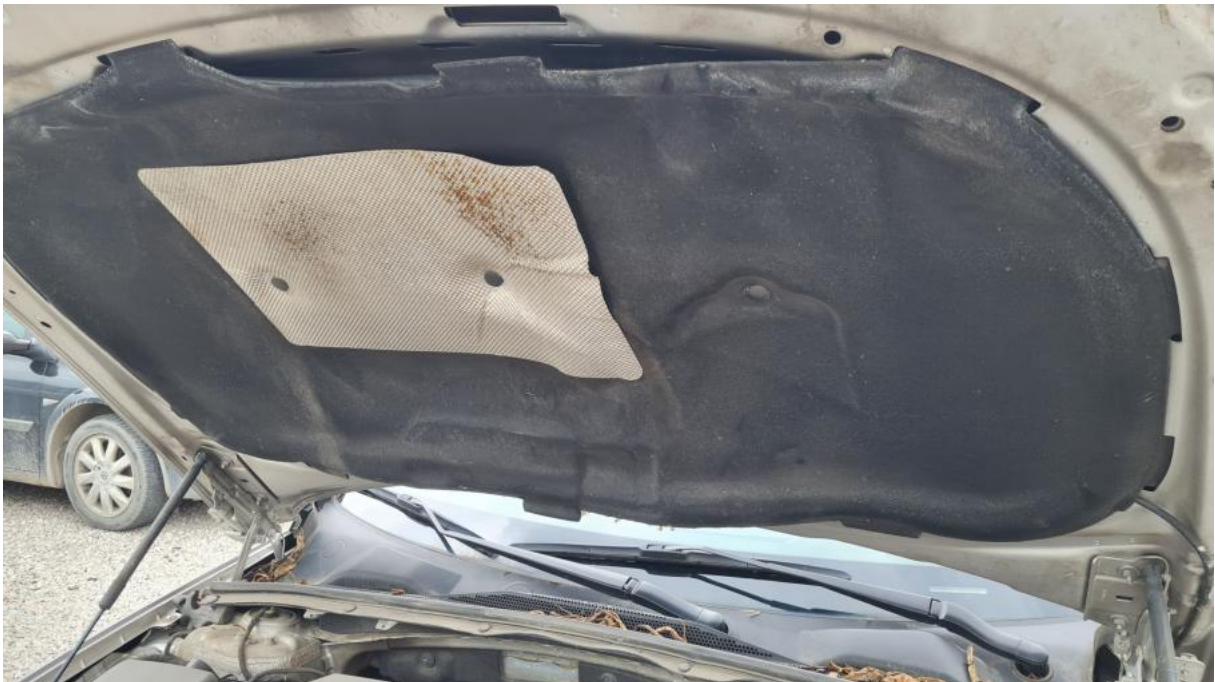
**Fot. 40**

Wykładzina pokrywy komory silnika - Inne 1

| Poz. | Nazwa pozycji | Opis uszkodzeń | Kwalifik. | Naprawa [rbg] |
|---|---|---|---|---|
| 7 | Wykładzina tłumiąca pokrywy przedniej | nieprawidłowe mocowanie | NA | 0.3 |

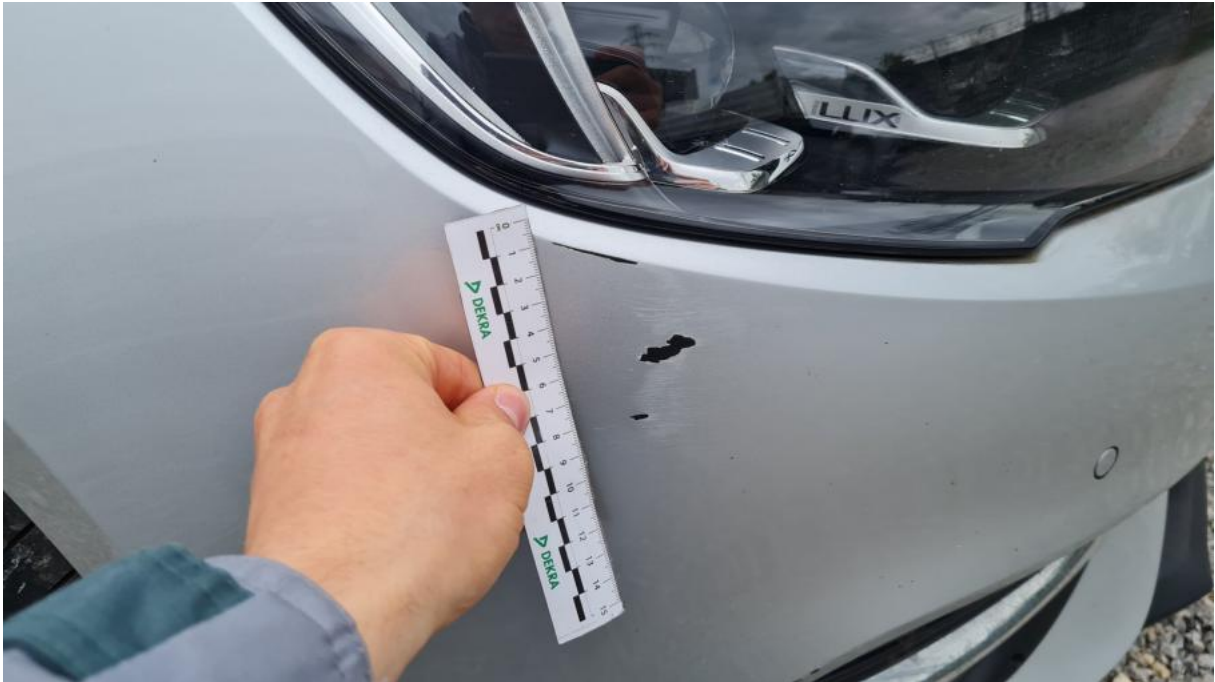
**Fot. 41**

Zderzak - Rysa/odprysk 1

| Poz. | Nazwa pozycji | Opis uszkodzeń | Kwalifik. | Naprawa [rbg] |
|---|---|---|---|---|
| 5 | Okładzina zderzaka przedniego | liczne, zarysowanie | NA | 1 |

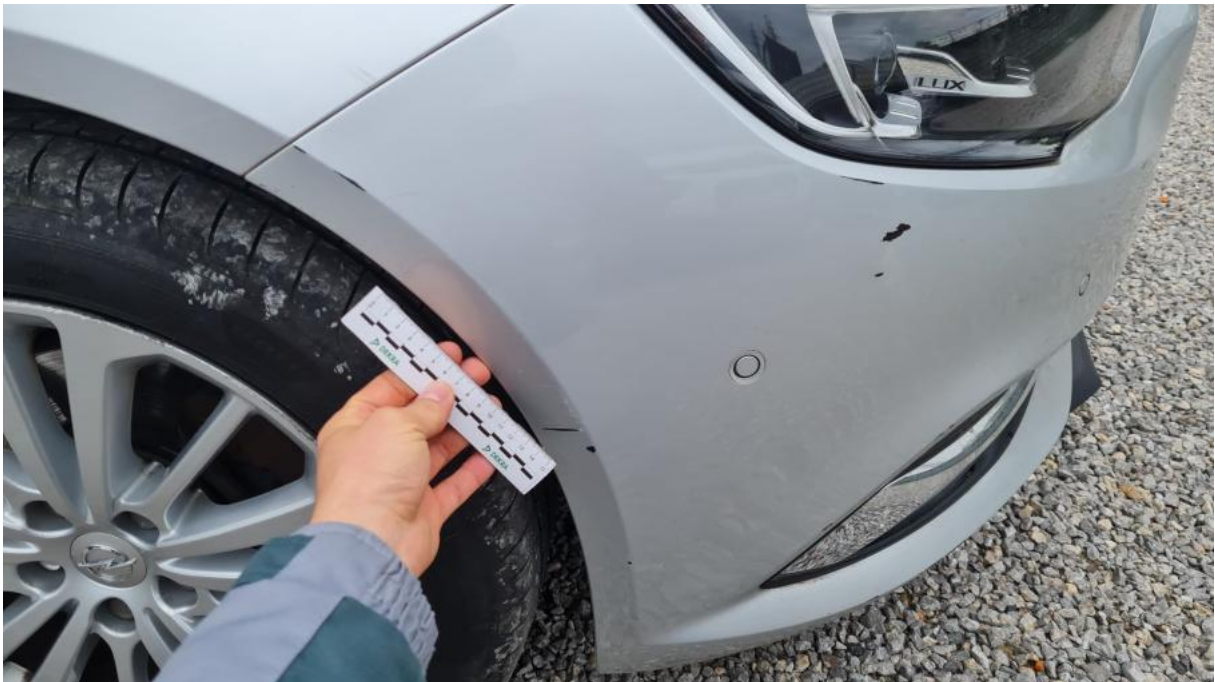
**Fot. 42**

Zderzak - Rysa/odprysk 2

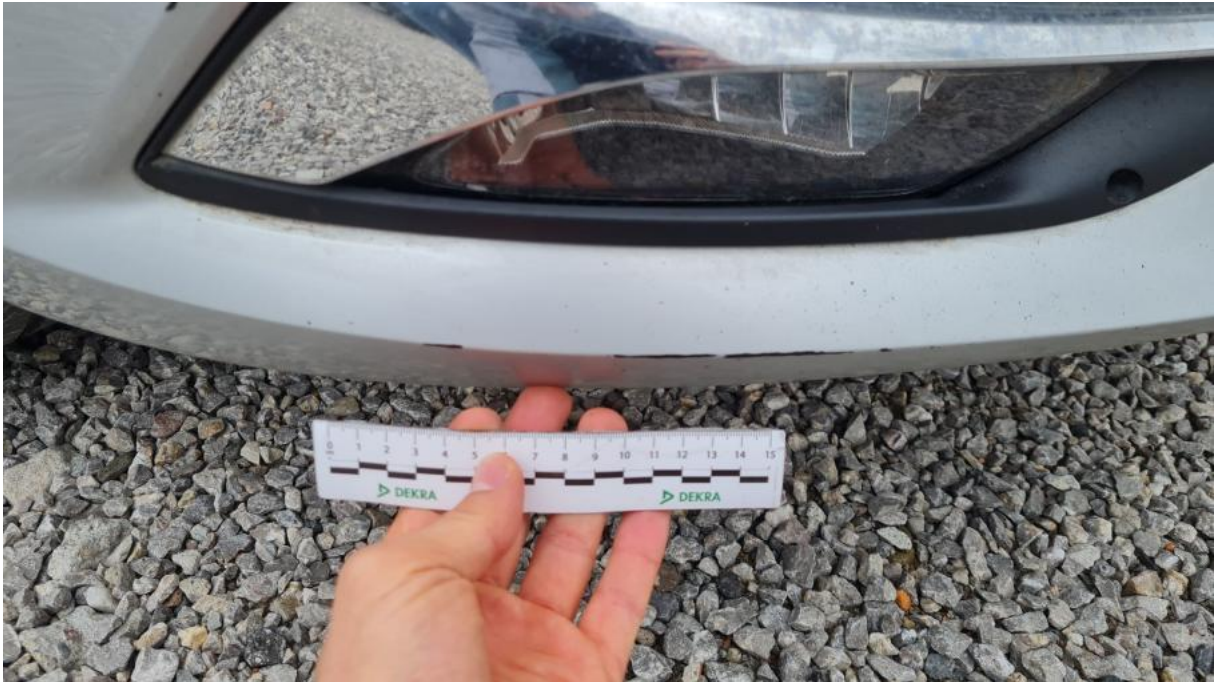
**Fot. 43**

Zderzak() - Rysa/odprysk 3

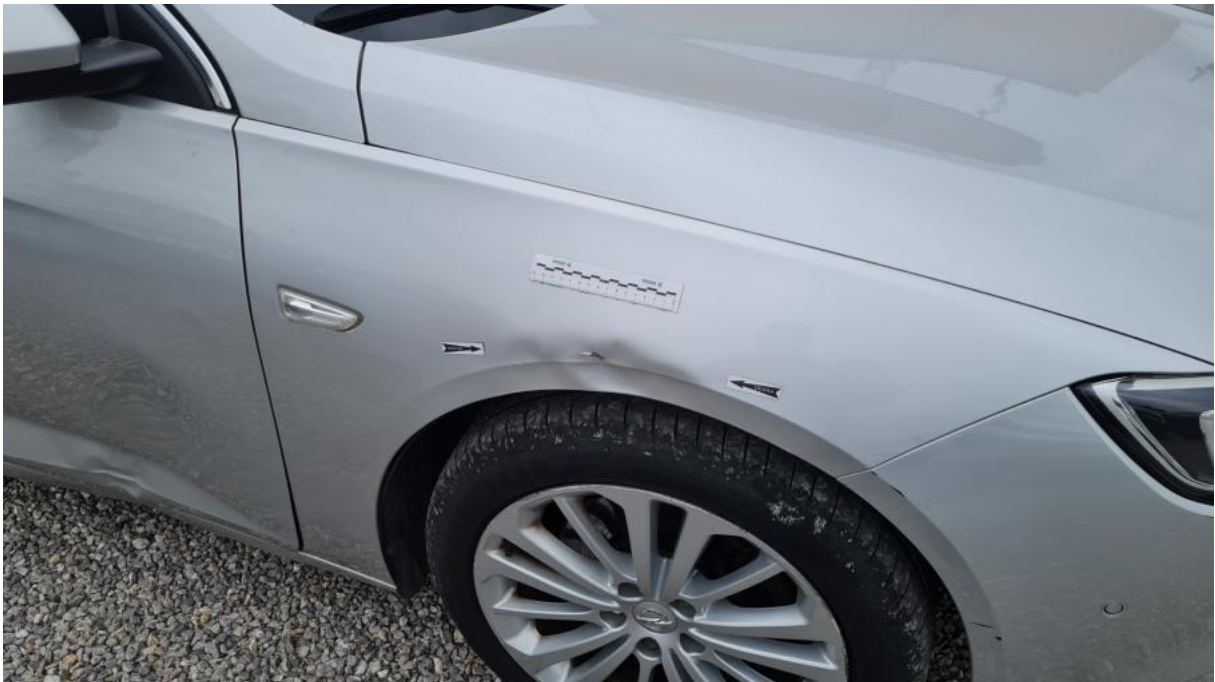
**Fot. 44**

Błotnik przedni P - Wgniecenie/odkształcenie 1

| Poz. | Nazwa pozycji | Opis uszkodzeń | Kwalifik. | Naprawa [rbg] |
|---|---|---|---|---|
| 6 | Blotnik przedni R | wgniecenie | NA | 3.5 |

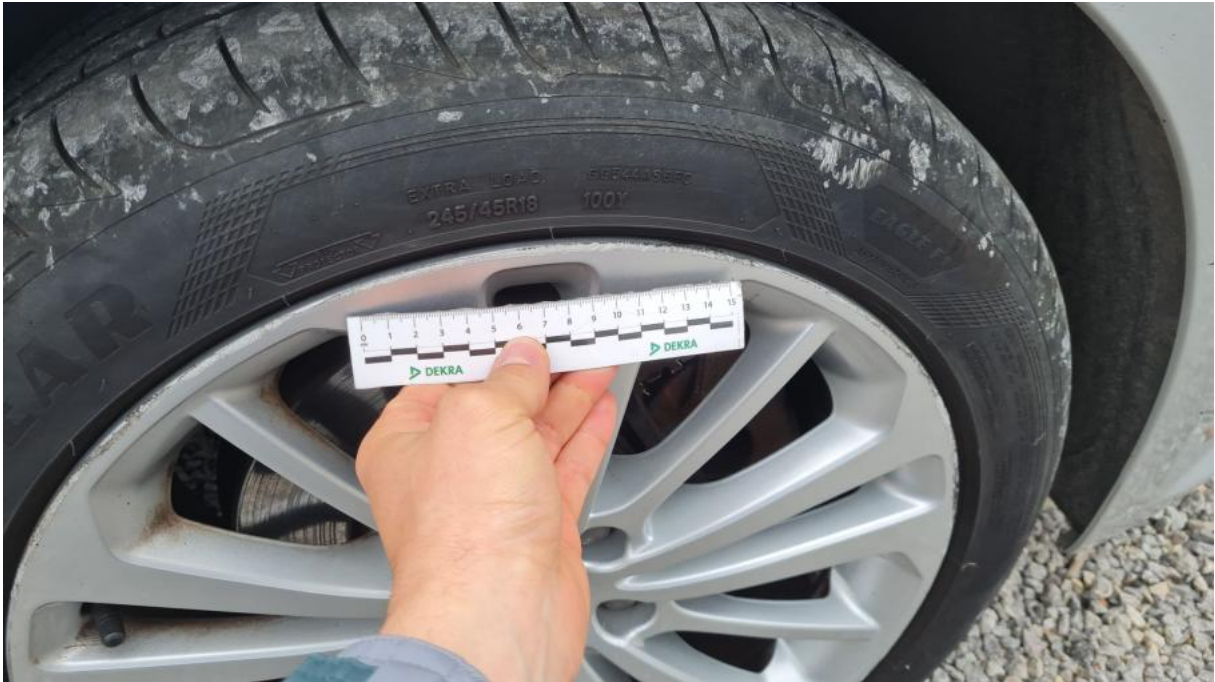
**Fot. 45**

Felga przednia P - Rysa/odprysk 1

| Poz. | Nazwa pozycji | Opis uszkodzeń | Kwalifik. | Naprawa [rbg] |
|---|---|---|---|---|
| 21 | Tarcza koła aluminiowa przód R | zarysowanie | | |

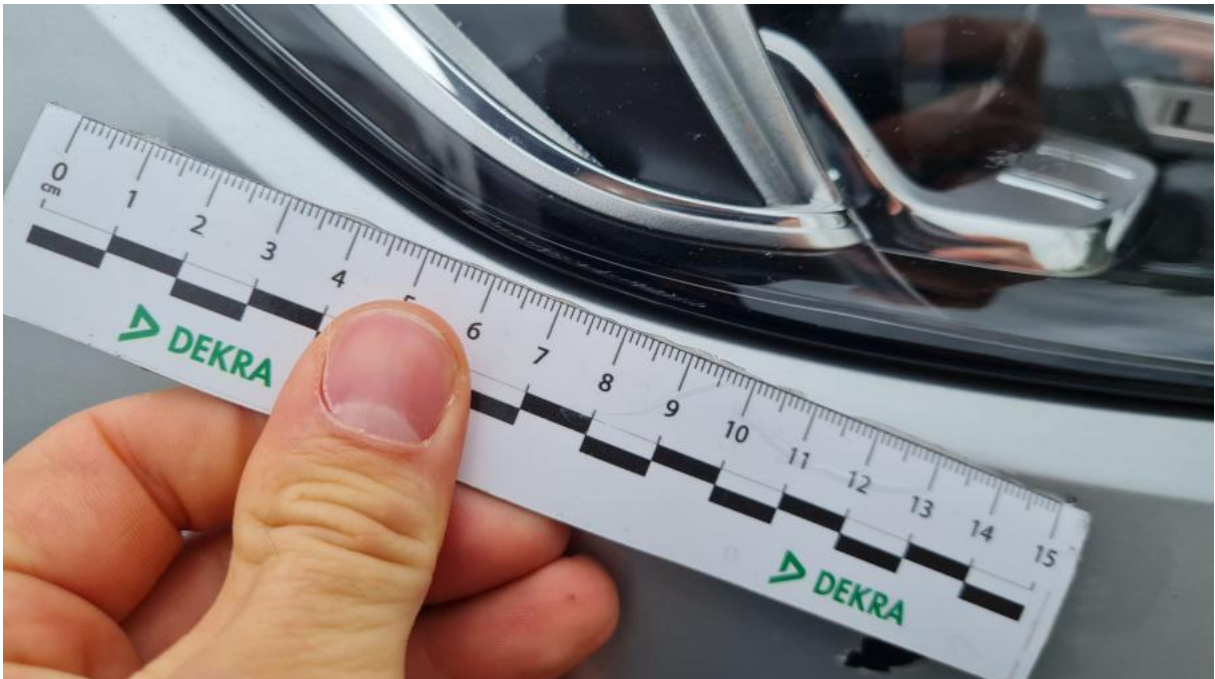
**Fot. 46**

Reflektor P - Rysa/odprysk 1

| Poz. | Nazwa pozycji | Opis uszkodzeń | Kwalifik. | Naprawa [rbg] |
|---|---|---|---|---|
| 13 | Reflektor LED z kierunkowskazem kpl. R | zarysowanie | | |

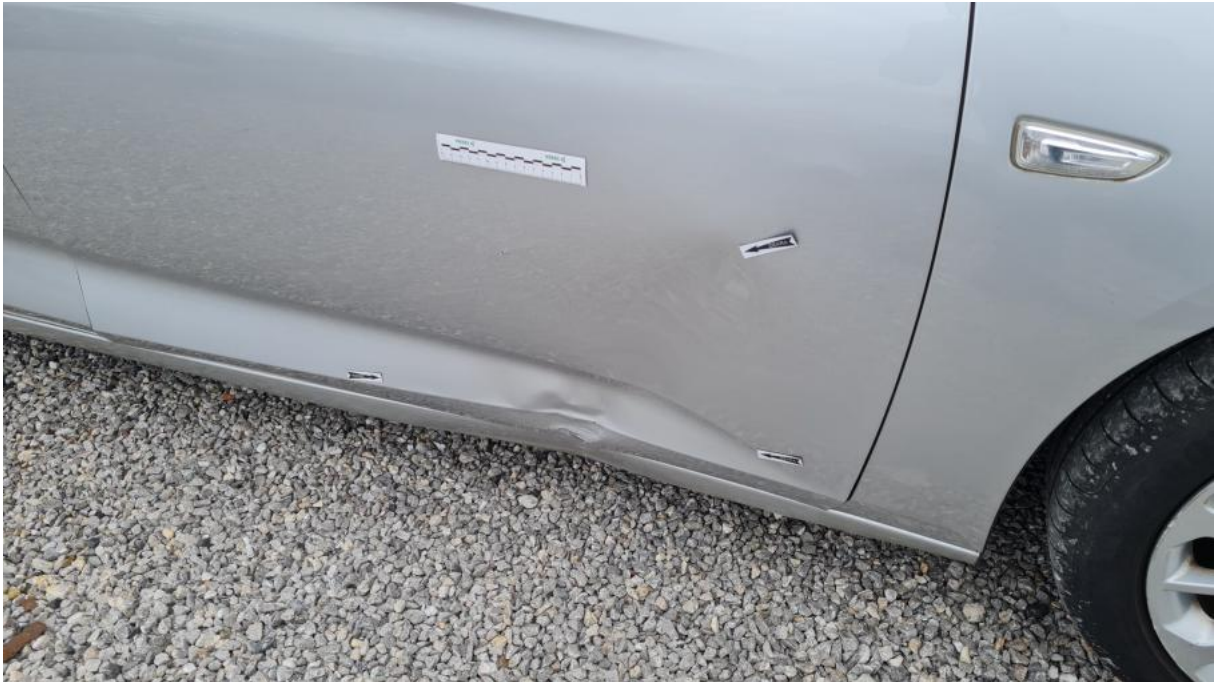
**Fot. 47**

Drzwi przednie P - Wgniecenie/odkształcenie 1

| Poz. | Nazwa pozycji | Opis uszkodzeń | Kwalifik. | Naprawa [rbg] |
|---|---|---|---|---|
| 1 | Drzwi przednie (nieuzbrojone) R | wgniecenie | WY | 2.3 |

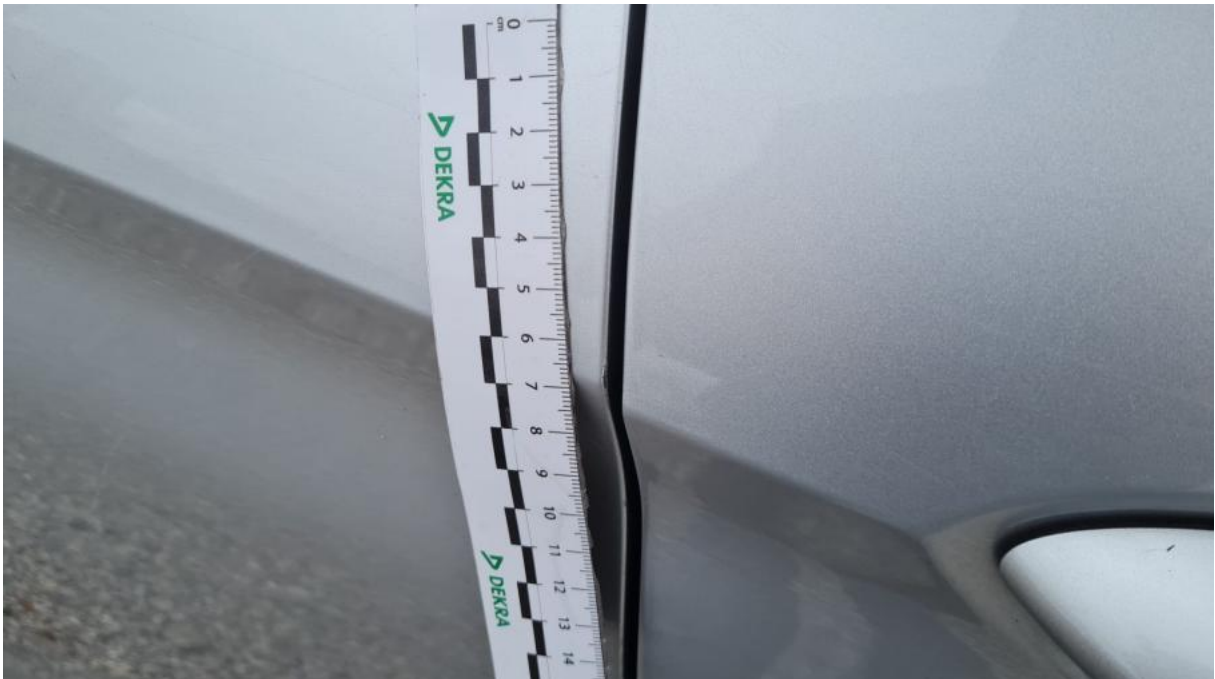
**Fot. 48**

Drzwi tylne P - Rysa/odprysk 1

| Poz. | Nazwa pozycji | Opis uszkodzeń | Kwalifik. | Naprawa [rbg] |
|---|---|---|---|---|
| 18 | Drzwi tylne (nieuzbrojone) R | odpryski lakieru | | |

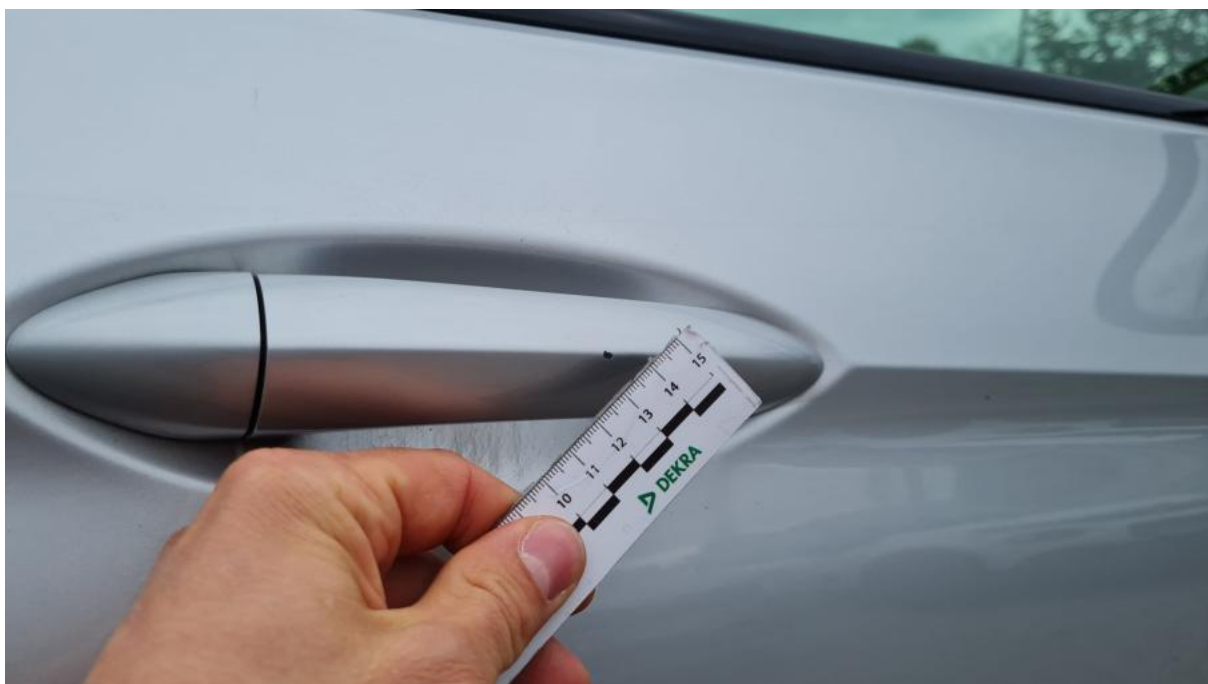
**Fot. 49**

Klamka drzwi prz P - Rysa/odprysk 1

| Poz. | Nazwa pozycji | Opis uszkodzeń | Kwalifik. | Naprawa [rbg] |
|---|---|---|---|---|
| 17 | Klamka zewnętrzna drzwi przednich R | odpryski lakieru | | |

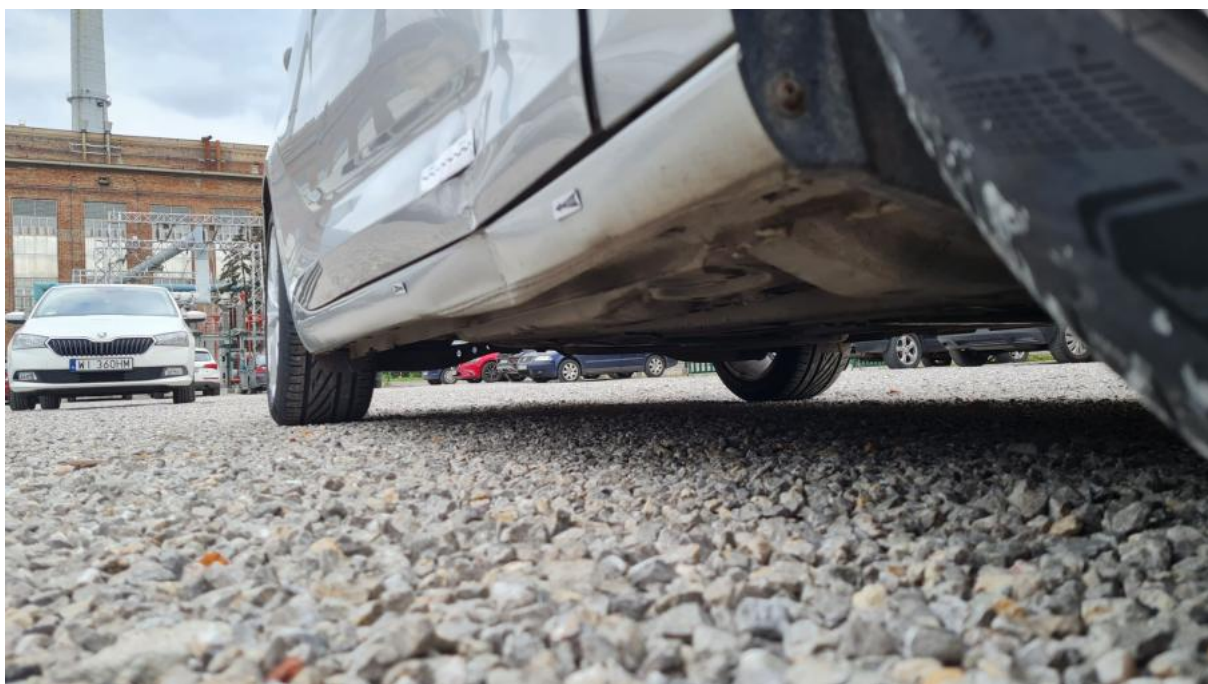
**Fot. 50**

Próg P - zdjęcie poglądowe 1

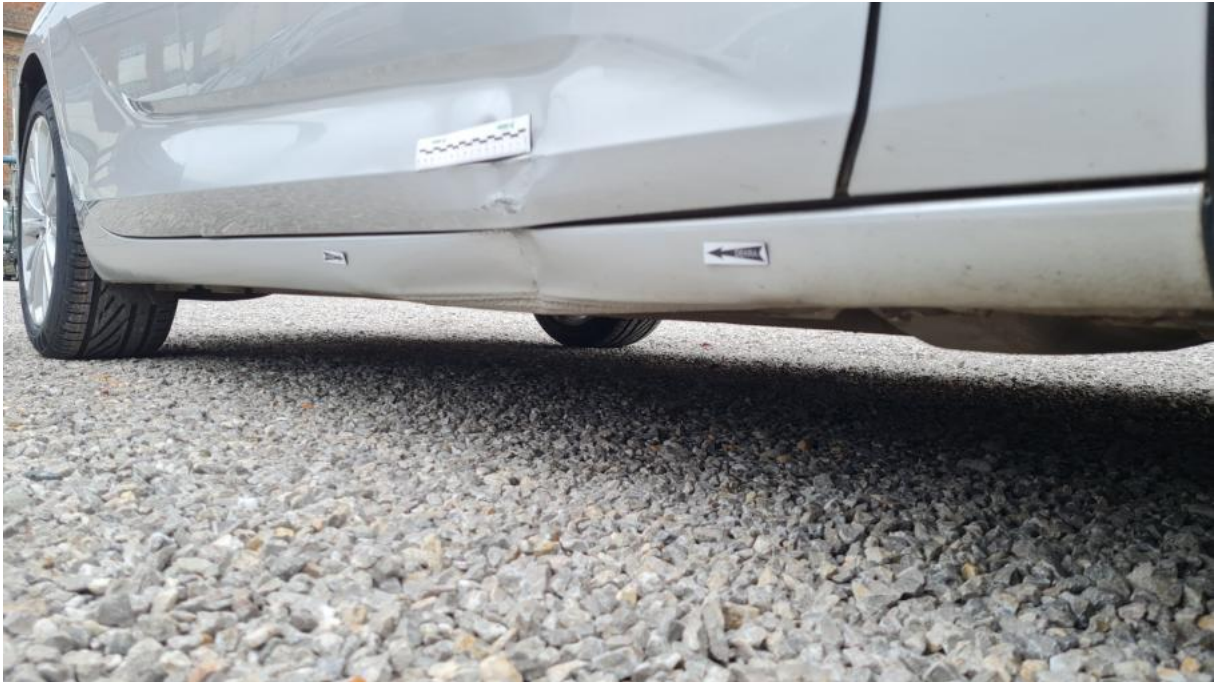
**Fot. 51**

Próg P - Wgniecenie/odkształcenie 1

| Poz. | Nazwa pozycji | Opis uszkodzeń | Kwalifik. | Naprawa [rbg] |
|---|---|---|---|---|
| 3 | Próg R | wgniecenie | WY | 7 |

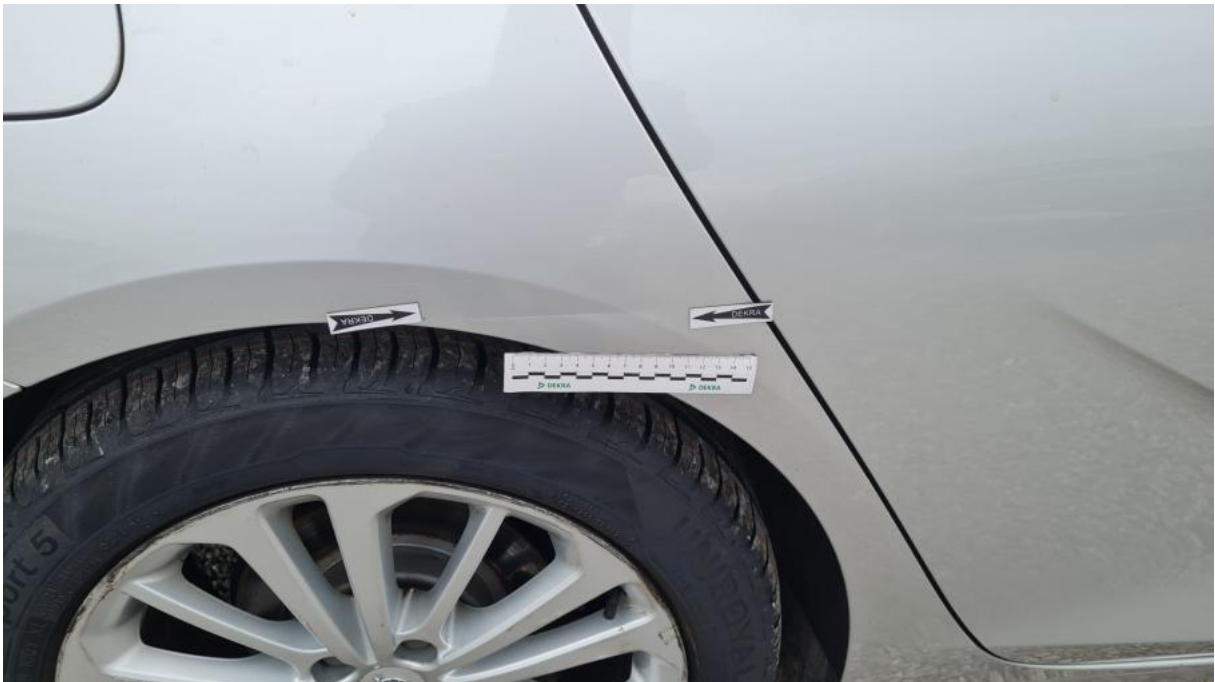
**Fot. 52**

Błotnik tylny P / Ściana boczna P - Wgniecenie/odkształcenie 1

| Poz. | Nazwa pozycji | Opis uszkodzeń | Kwalifik. | Naprawa [rbg] |
|---|---|---|---|---|
| 11 | Blotnik tylny R | wgniecenie | NA | 3 |

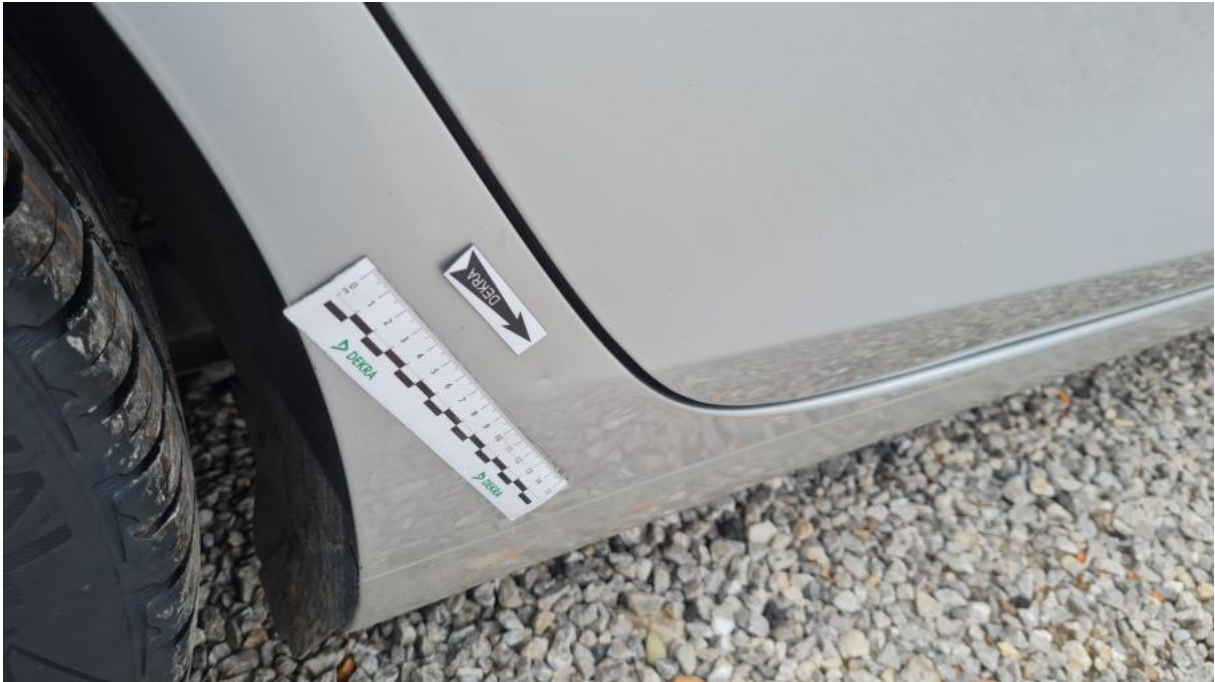
**Fot. 53**

Błotnik tylny P / Ściana boczna P - Wgniecenie/odkształcenie 2

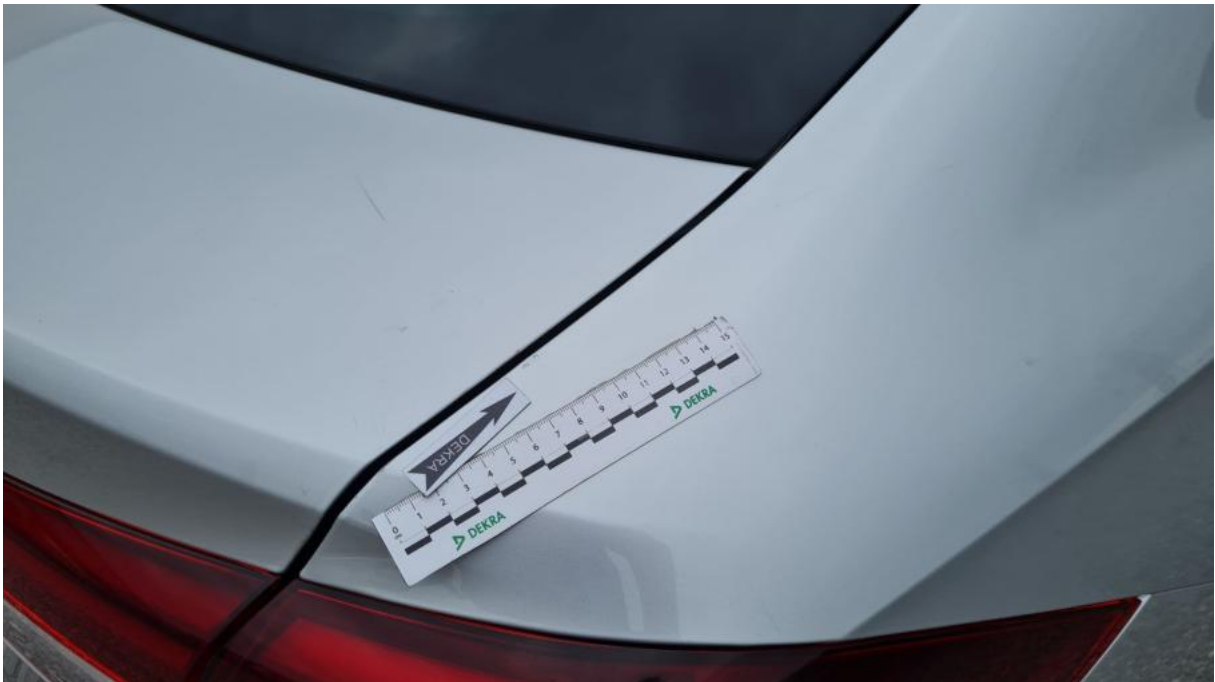
**Fot. 54**

Błotnik tylny P / Ściana boczna P() - Wgniecenie/odkształcenie 3

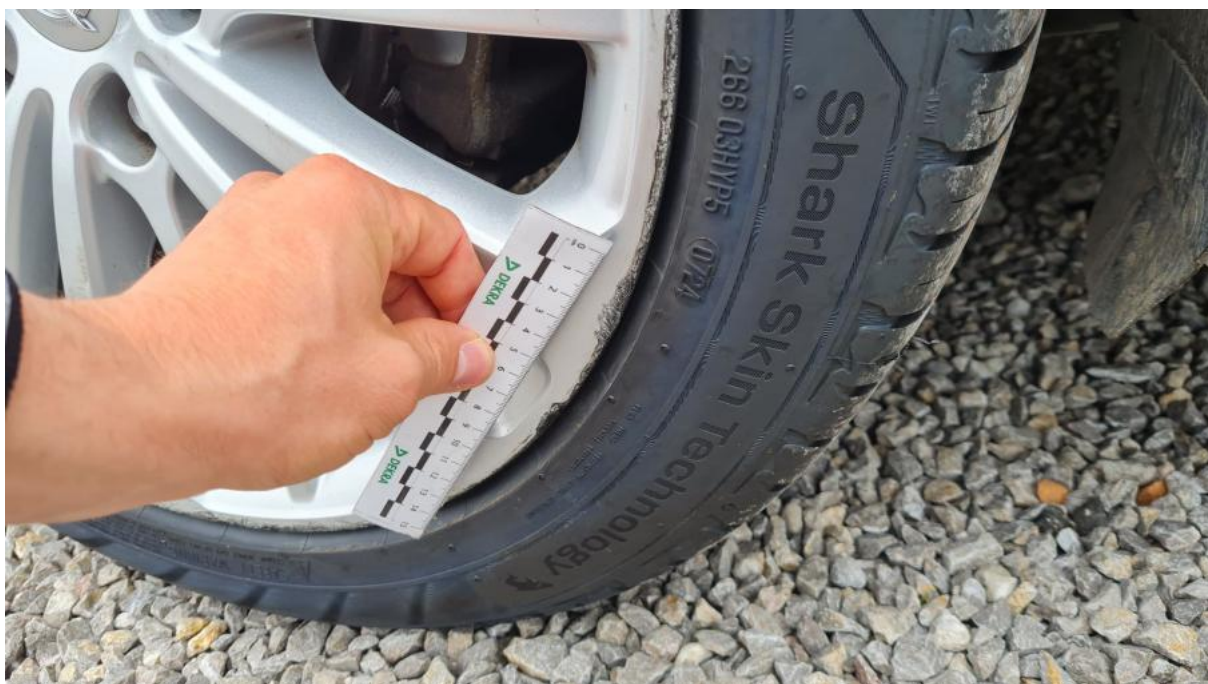
**Fot. 55**

Felga tylna P - Rysa/odprysk 1

| Poz. | Nazwa pozycji | Opis uszkodzeń | Kwalifik. | Naprawa [rbg] |
|---|---|---|---|---|
| 23 | Tarcza koła aluminiowa tył R | zarysowanie | | |

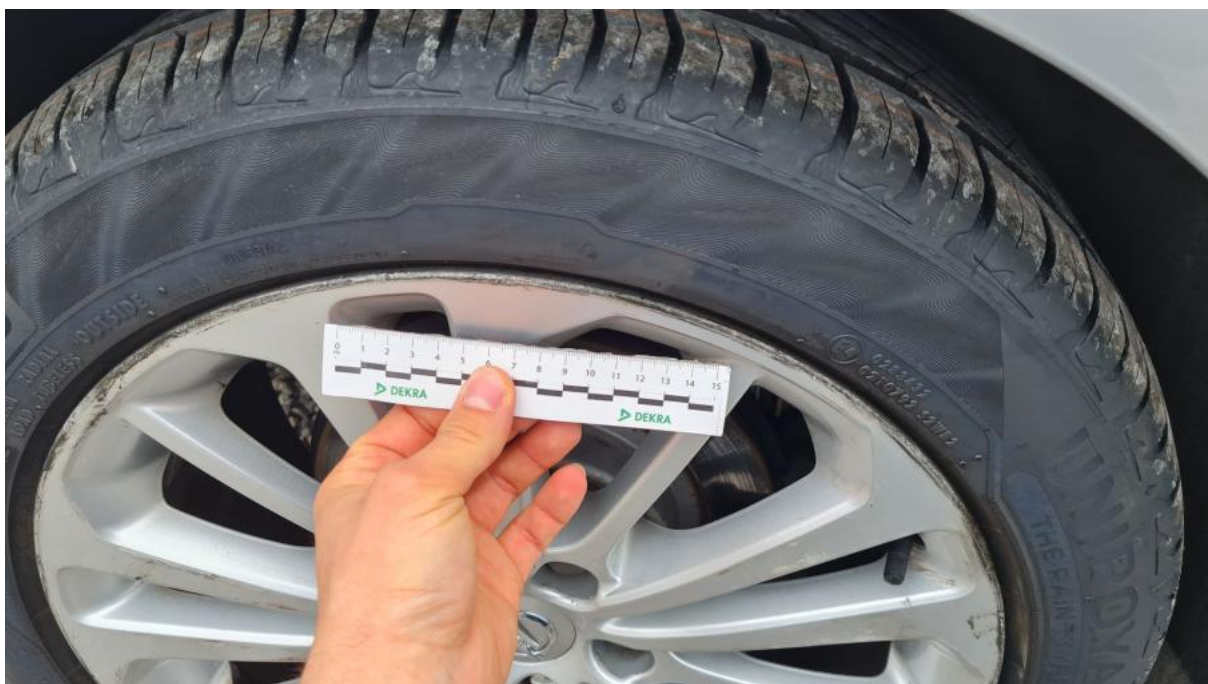
**Fot. 56**

Felga tylna P - Rysa/odprysk 2

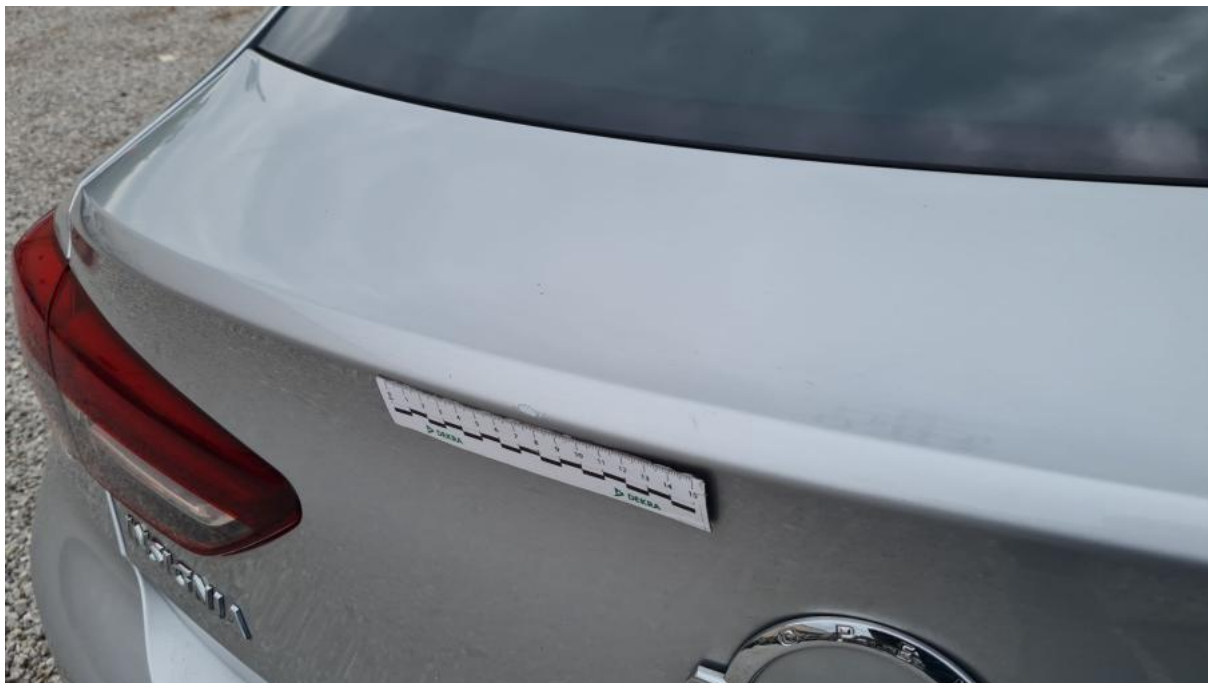
**Fot. 57**

Pokrywy bagażnika - Rysa/odprysk 1

| Poz. | Nazwa pozycji | Opis uszkodzeń | Kwalifik. | Naprawa [rbg] |
|---|---|---|---|---|
| 12 | Pokrywa tylna | wgniecenie, odpryski lakieru | NA | 2 |

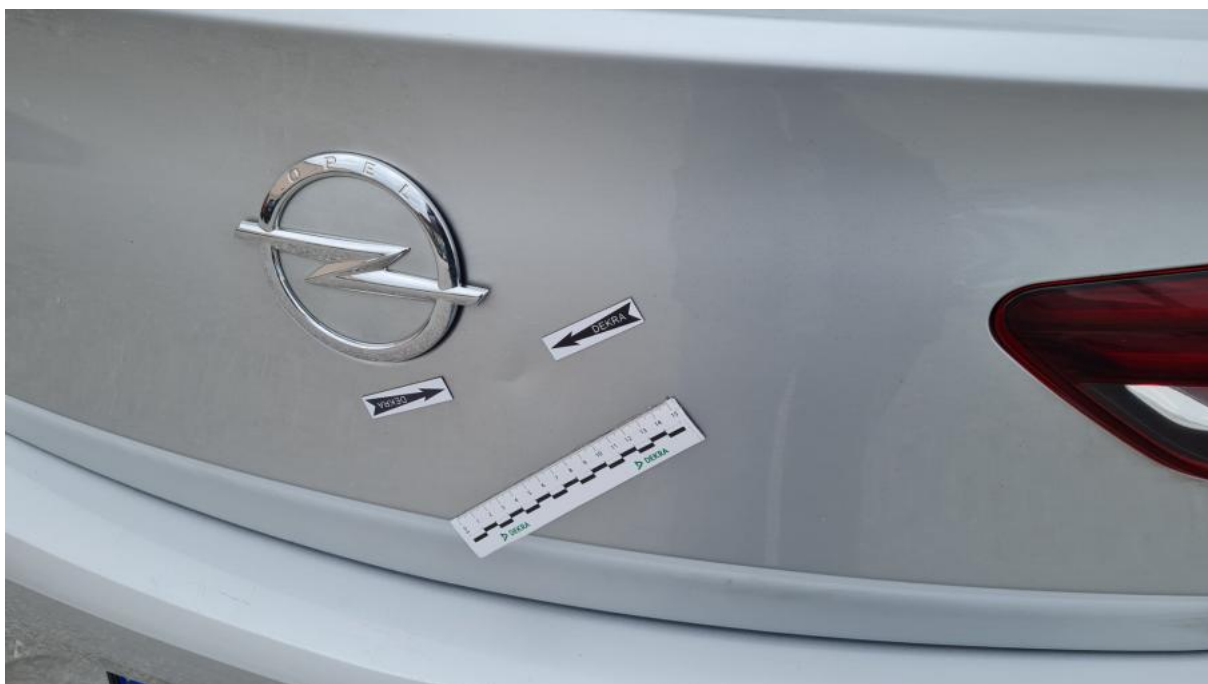
**Fot. 58**

Pokrywy bagażnika - Wgniecenie/odkształcenie 1

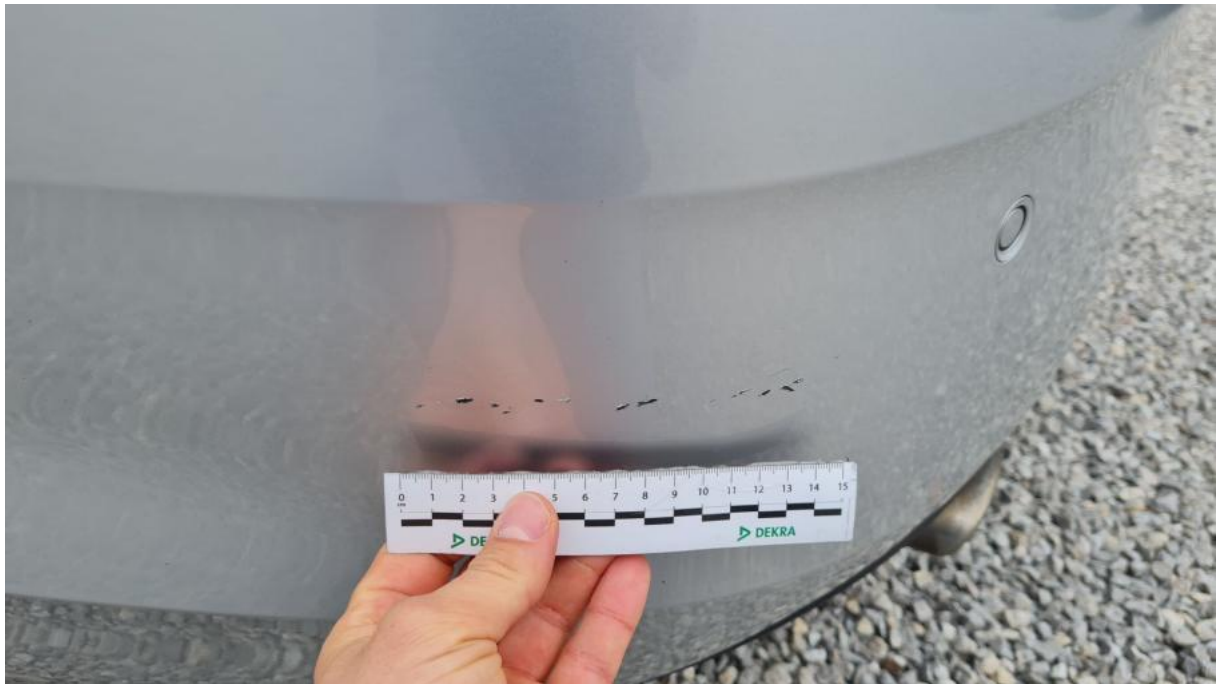
**Fot. 59**

Zderzak tylny - Rysa/odprysk 1

| Poz. | Nazwa pozycji | Opis uszkodzeń | Kwalifik. | Naprawa [rbg] |
|---|---|---|---|---|
| 10 | Okładzina zderzaka tylnego | zarysowanie | NA | 1 |

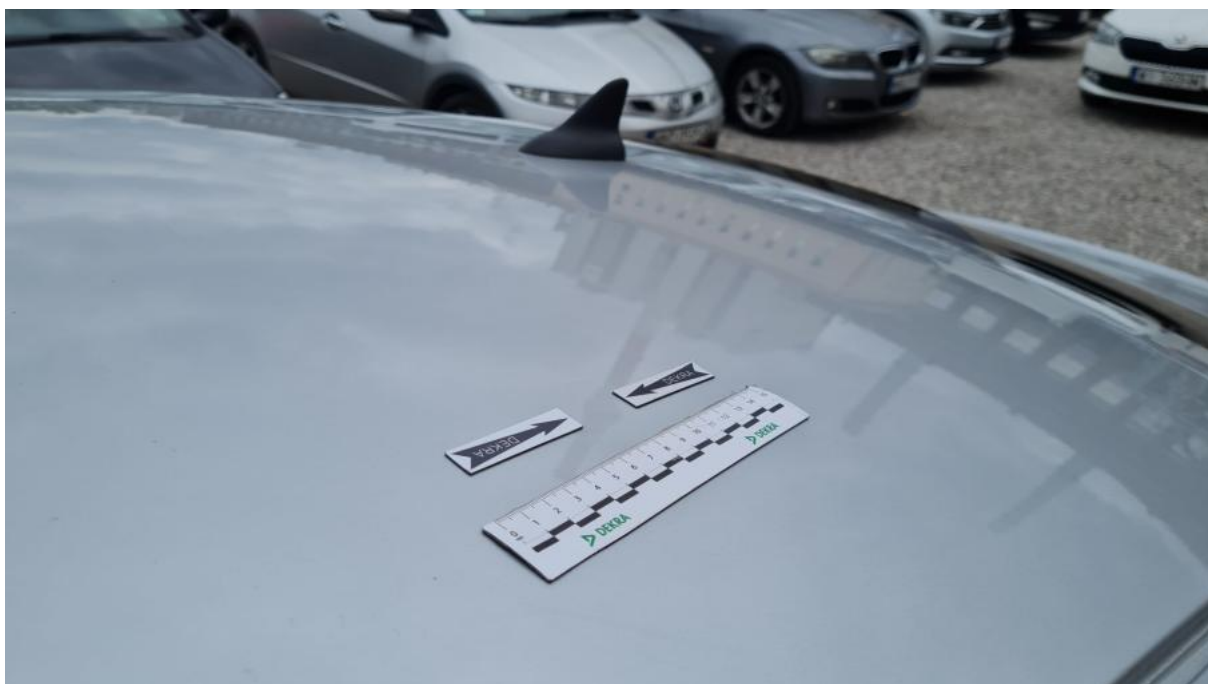
**Fot. 61**

Dach - Wgniecenie/odkształcenie 1

| Poz. | Nazwa pozycji | Opis uszkodzeń | Kwalifik. | Naprawa [rbg] |
|---|---|---|---|---|
| 8 | Dach | ślady korozji, wgniecenie | NA | 0.3 |

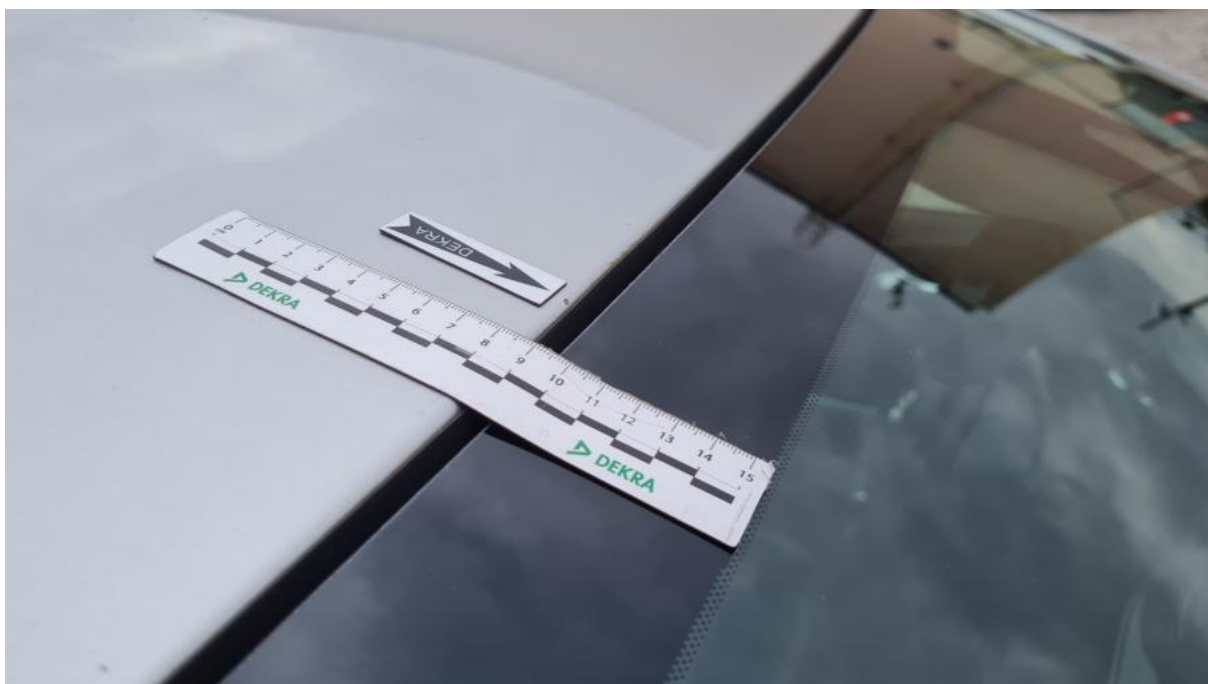
**Fot. 62**

Dach - Inne 1

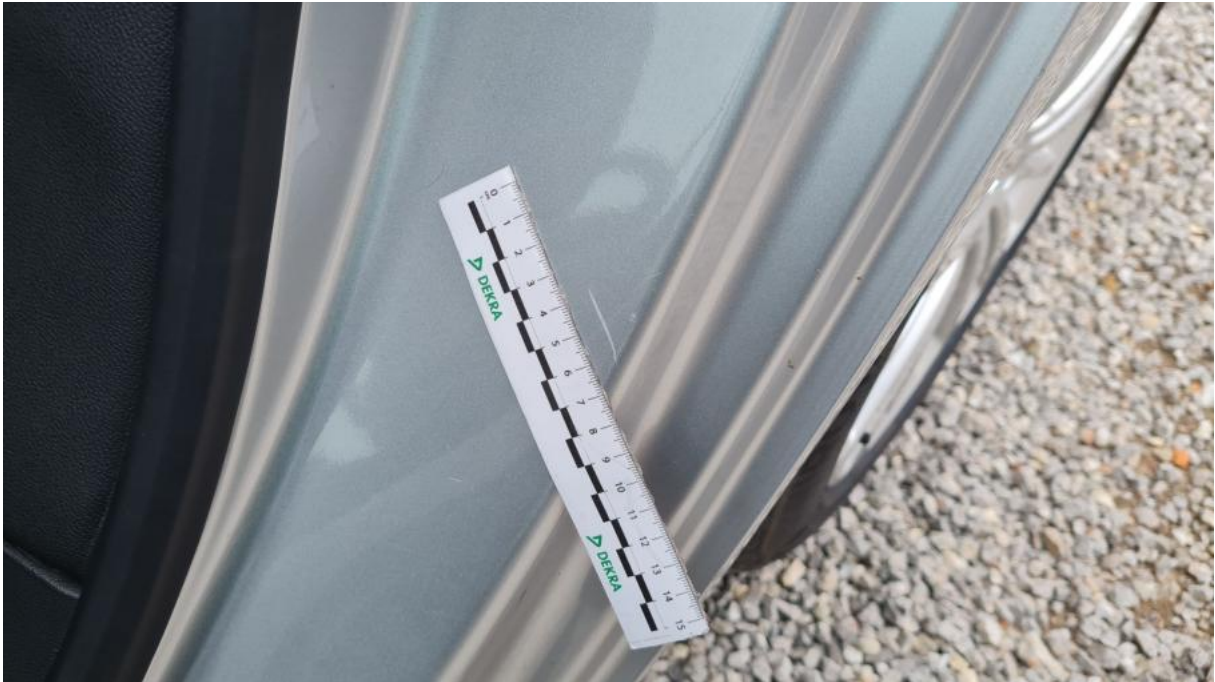
**Fot. 63**

Błotnik tylny L / Ściana boczna L - Rysa/odprysk 1

| Poz. | Nazwa pozycji | Opis uszkodzeń | Kwalifik. | Naprawa [rbg] |
|---|---|---|---|---|
| 19 | Blotnik tylny L | zarysowanie | | |
