## Raport z oględzin pojazdu

| Numer raportu | 286562/4/24-14707 | Data raportu | 26-04-2024 |

| Marka, model | OPEL Insignia B Grand Sport ... |
| Numer rejestracyjny | WD2332M |

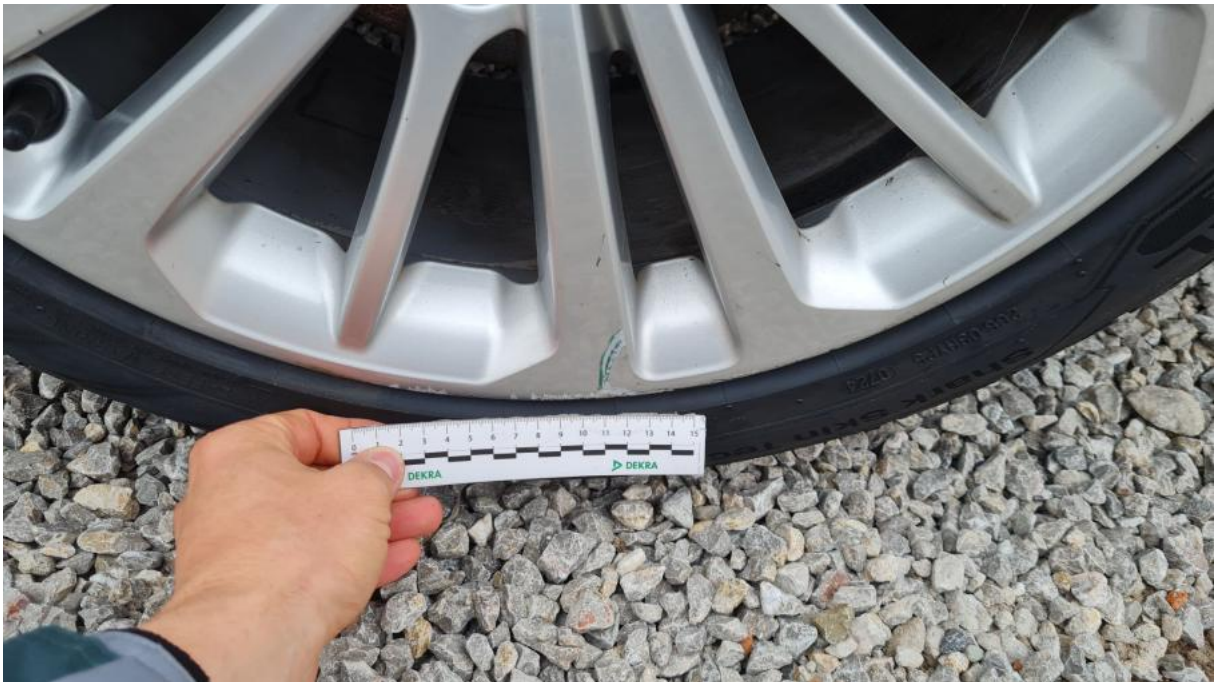
**Fot. 64**

Felga tylna L - Rysa/odprysk 1

| Poz. | Nazwa pozycji | Opis uszkodzeń | Kwalifik. | Naprawa [rbg] |
|---|---|---|---|---|
| 22 | Tarcza koła aluminiowa tył L | zarysowanie | | |

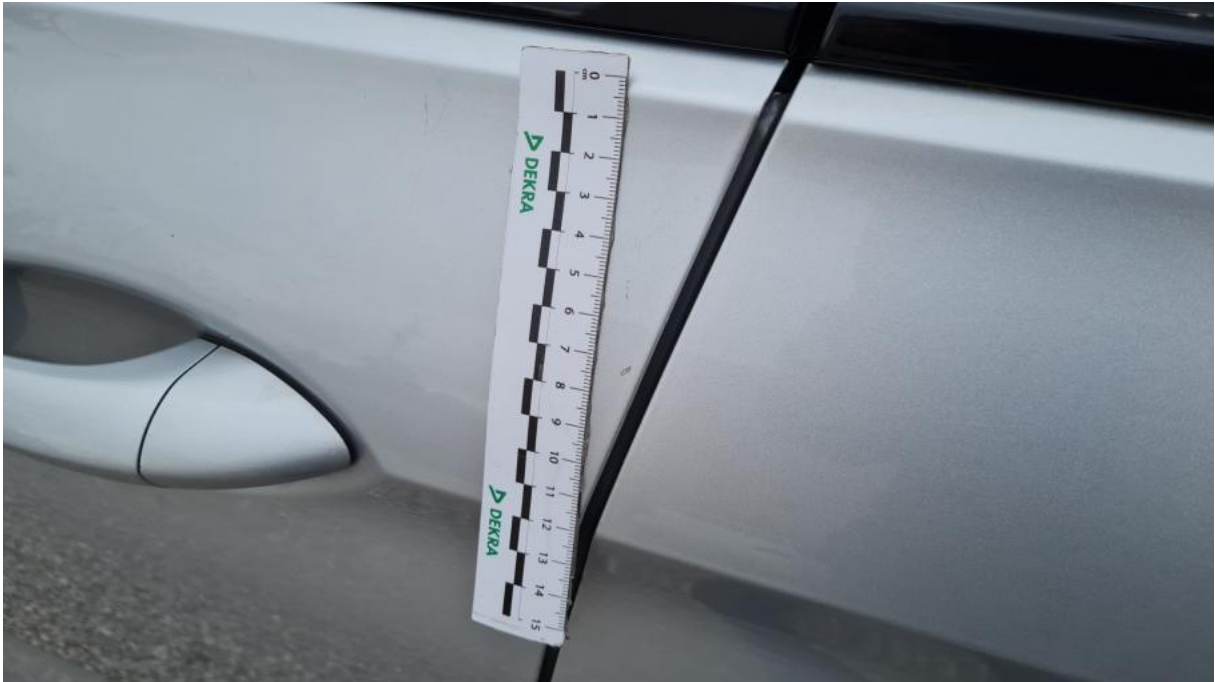
**Fot. 65**

Drzwi przed L - Rysa/odprysk 1

| Poz. | Nazwa pozycji | Opis uszkodzeń | Kwalifik. | Naprawa [rbg] |
|---|---|---|---|---|
| 9 | Drzwi przednie (nieuzbrojone) L | odpryski lakieru | NA | 2.5 |

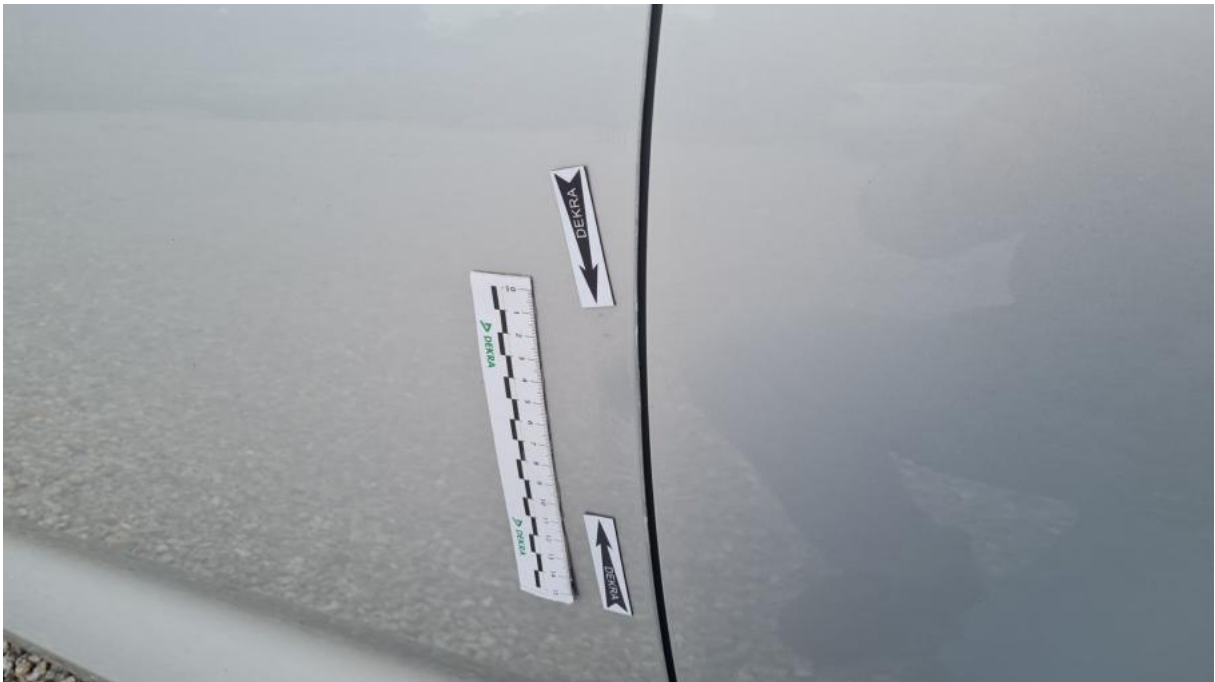
**Fot. 66**

Drzwi przed L - Wgniecenie/odkształcenie 1

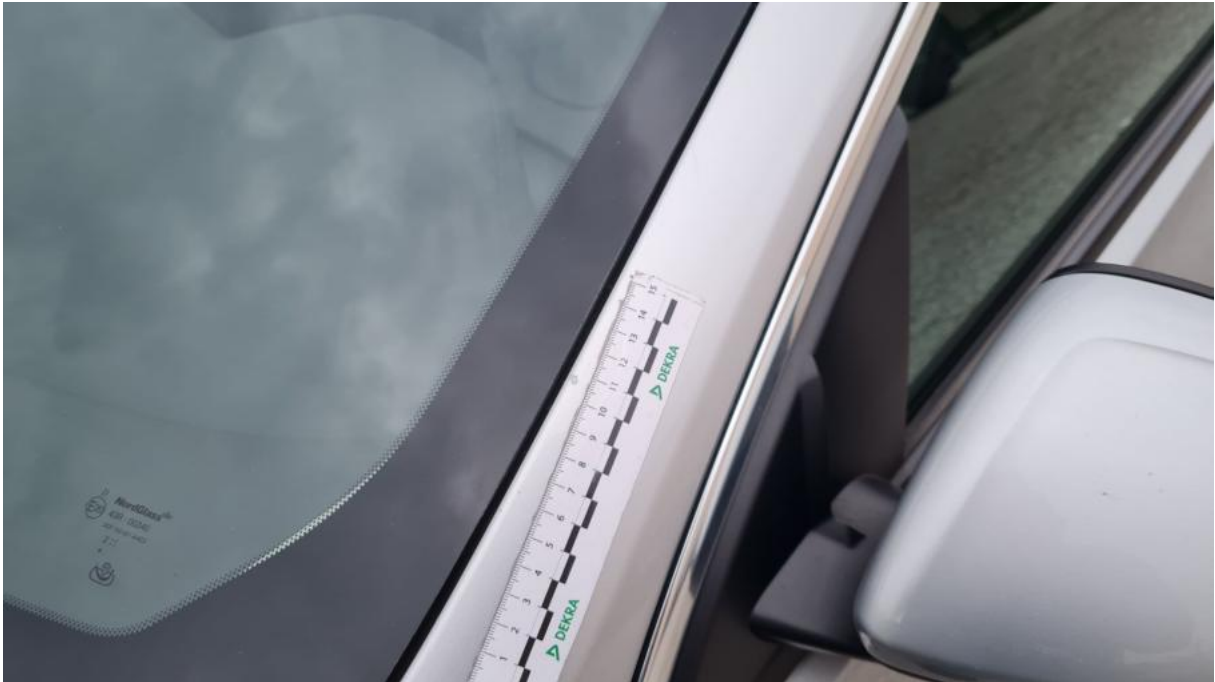
**Fot. 67**

Słupek przedni L - Rysa/odprysk 1

| Poz. | Nazwa pozycji | Opis uszkodzeń | Kwalifik. | Naprawa [rbg] |
|---|---|---|---|---|
| 16 | Słupek przed A z progiem wym.czes L | odpryski lakieru | | |

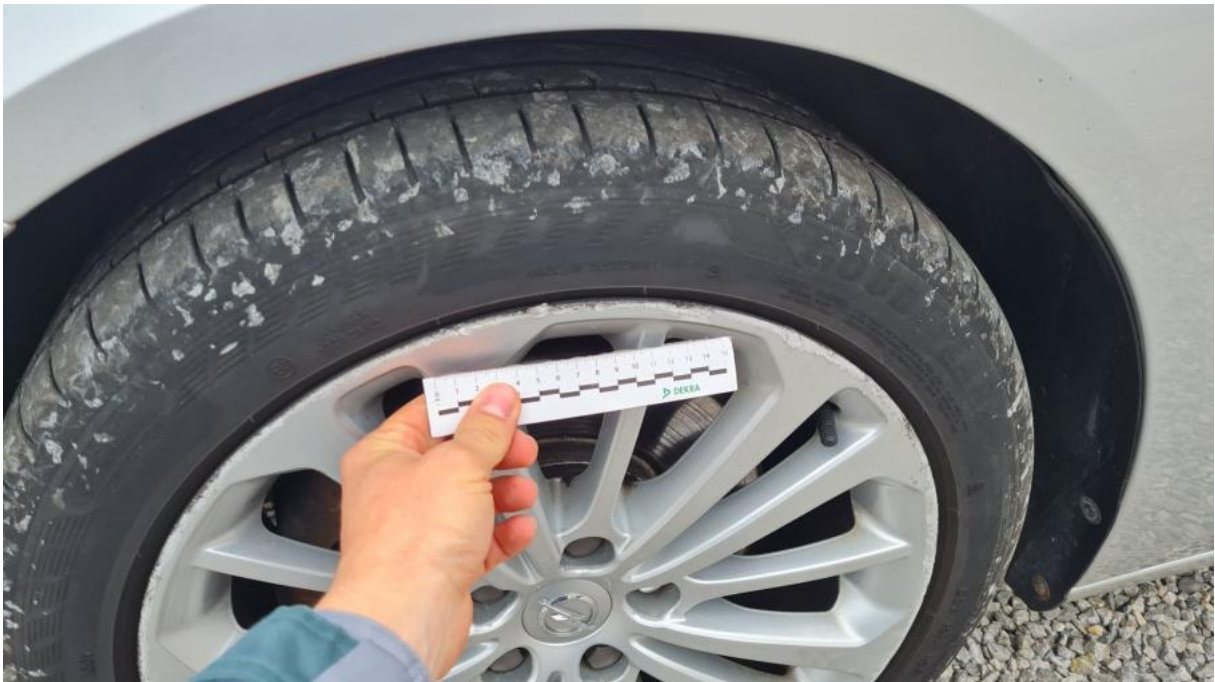
**Fot. 68**

Felga przednia L - Rysa/odprysk 1

| Poz. | Nazwa pozycji | Opis uszkodzeń | Kwalifik. | Naprawa [rbg] |
|---|---|---|---|---|
| 20 | Tarcza koła aluminiowa przód L | zarysowanie | | |

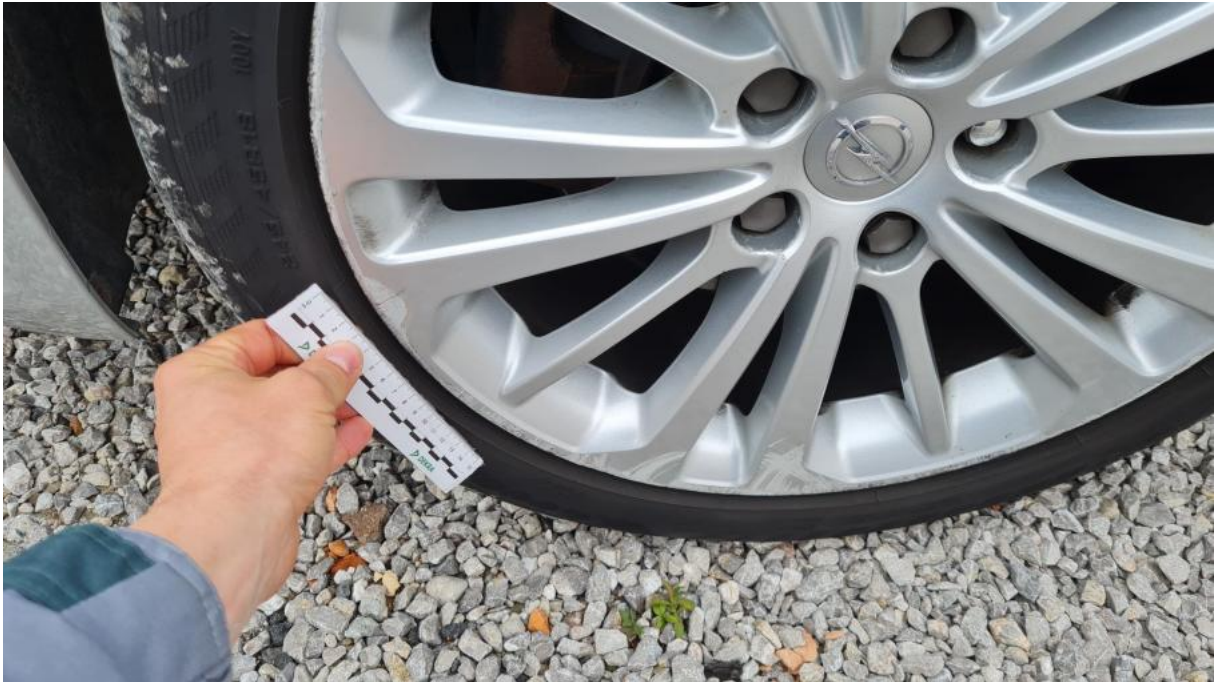
**Fot. 69**

Felga przednia L - Rysa/odprysk 2

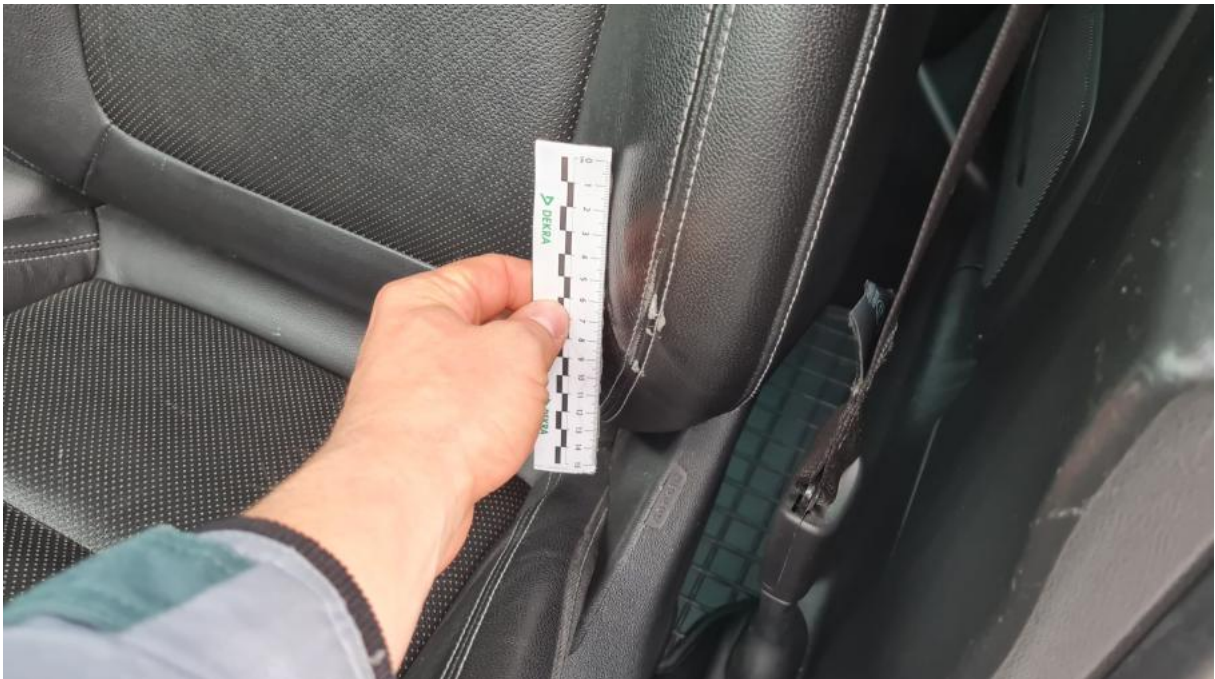
**Fot. 70**

Fotel prz. lew. - Inne 1

| Poz. | Nazwa pozycji | Opis uszkodzeń | Kwalifik. | Naprawa [rbg] |
|---|---|---|---|---|
| 24 | Tapicerka oparcia 1.rząd L | wytarcie | | |
