Nr zlecenia: 66/29/04/2024/CarArena STANDARD

## Poglądowy raport stanu technicznego

Zadanie: Ocena stanu technicznego i określenie wartości rynkowej pojazdu

| DANE IDENTYFIKACYJNE POJAZDU | | Dane: [O] IV-2024 | |
|---|---|---|---|
| Marka: | RENAULT | Nr rejestracyjny: | PO3KJ82 |

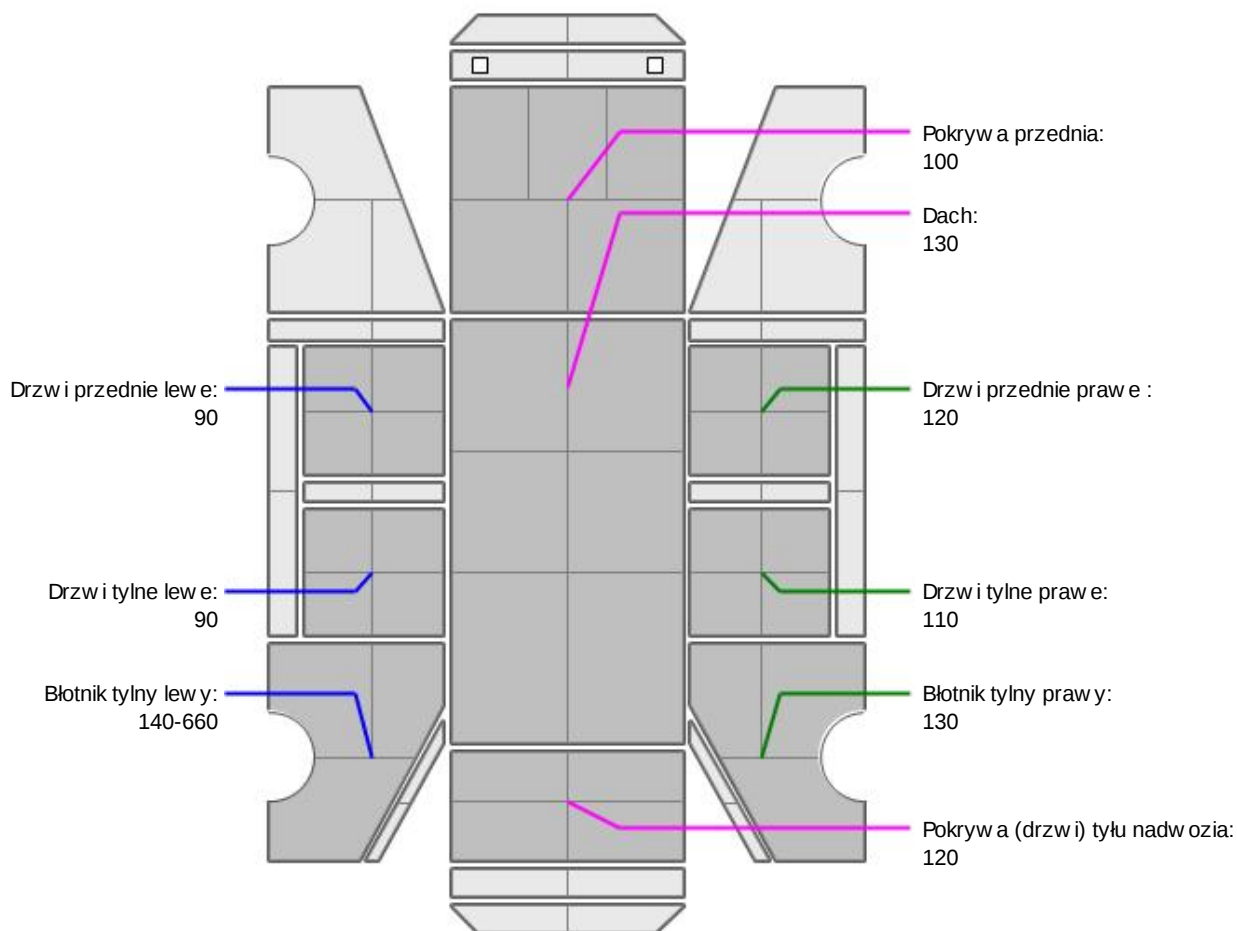
**NADWOZIE – Opis powłoki lakierowej**

| L.p. | Nazwa elementu | L / P | Grubość powłoki [µm] | Opis |
| 1 | Pokrywa przednia | | 100 | |
| 2 | Dach | | 130 | |
| 3 | Drzwi przednie | L | 90 | |
| 4 | Drzwi tylne | L | 90 | |
| 5 | Błotnik tylny | L | 140-660 | |
| 6 | Drzwi przednie | P | 120 | |
| 7 | Drzwi tylne | P | 110 | |
| 8 | Błotnik tylny | P | 130 | |
| 9 | Pokrywa (drzwi) tyłu nadwozia | | 120 | |
