## Poglądowy Raport Stanu Technicznego

Zadanie: Ocena stanu technicznego i określenie wartości rynkowej pojazdu

| DANE IDENTYFIKACYJNE POJAZDU | | Dane: [O] V-2024 | |
|---|---|---|---|
| Marka: | VOLKSWAGEN | Nr rejestracyjny: | WPR3577H |
| Model pojazdu: | Golf VII Variant 1.6 TDI MR`17 E6 | Nr Info-Ekspert: | 040-08570 |

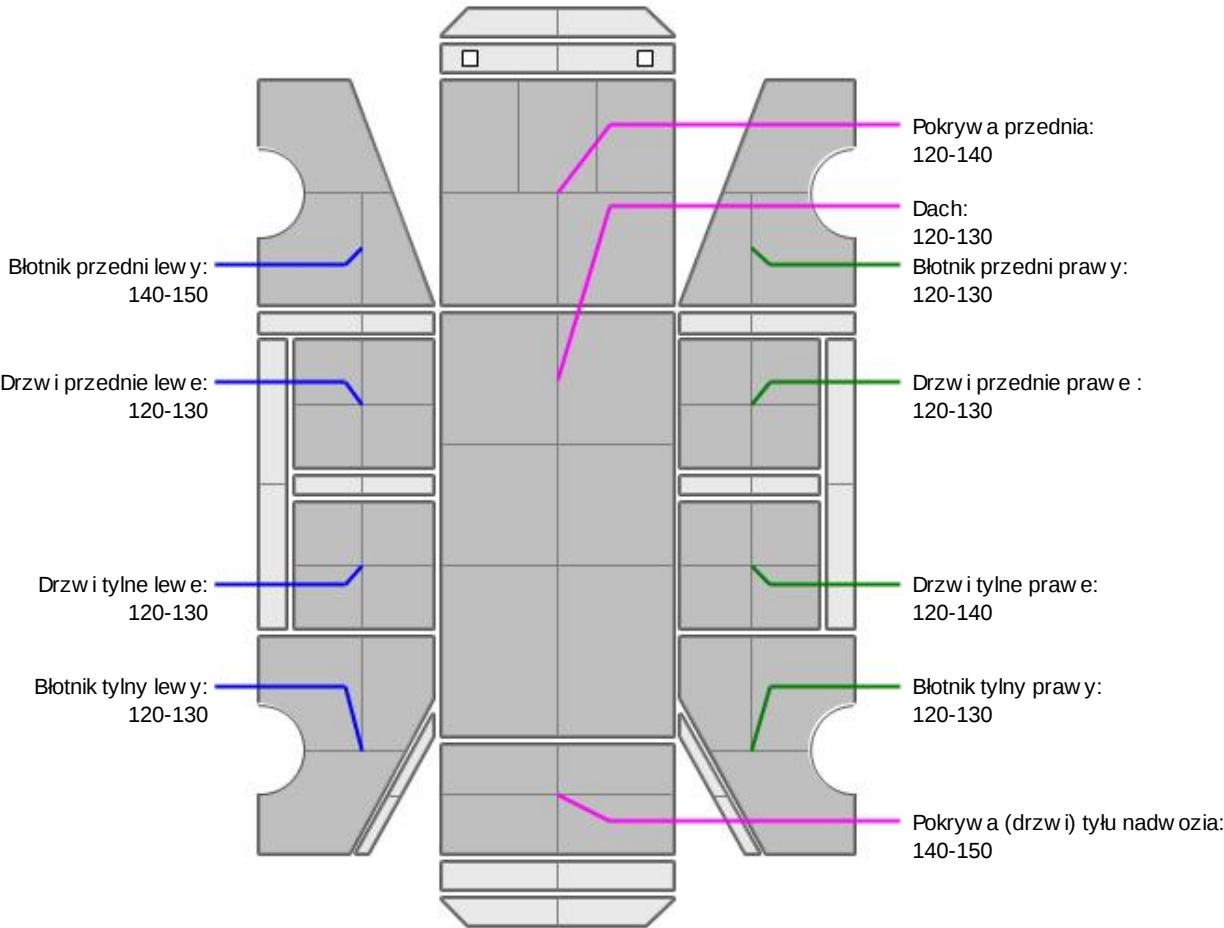
NADWOZIE – Opis powłoki lakierowej

| L.p. | Nazwa elementu | L / P | Grubość powłoki [µm] | Opis |
| 1 | Pokrywa przednia | | 120-140 | |
| 2 | Dach | | 120-130 | |
| 3 | Błotnik przedni | L | 140-150 | |
| 4 | Drzwi przednie | L | 120-130 | |
| 5 | Drzwi tylne | L | 120-130 | |
| 6 | Błotnik tylny | L | 120-130 | |
| 7 | Błotnik przedni | P | 120-130 | |
| 8 | Drzwi przednie | P | 120-130 | |
| 9 | Drzwi tylne | P | 120-140 | |
| 10 | Błotnik tylny | P | 120-130 | |
| 11 | Pokrywa (drzwi) tyłu nadwozia | | 140-150 | |

Podane przedziały grubości powłoki lakierowej, dotyczą punktów pomiarowych. Nie mogą być traktowane jako gwarancja, że grubość powłoki lakierowej w innych punktach nie wykracza poza te przedziały. Pomiar powłoki lakierowej został wykonany urządzeniem będącym w posiadaniu rzeczoznawcy. Pomiar wykonany innym przyrządem może się różnić.
