Nr zlecenia: 36/28/05/2024/CarArena STANDARD

P o g l d o w y r a p o r t s t a n u t e c h n i c z n e g o

Zadanie: Ocena stanu technicznego i okre lenie warto ci rynkowej pojazdu

Rodzaj pojazdu: Samochód ci arowy	VIN: ZCFC170DXK5300729
Marka: IVECO	Nr rejestracyjny: GA198EY
Model pojazdu: 70C18H Daily MR`19 E6 7.2t	Nr Info-Expert: 142-08500
Wersja:	Rok produkcji: 2019

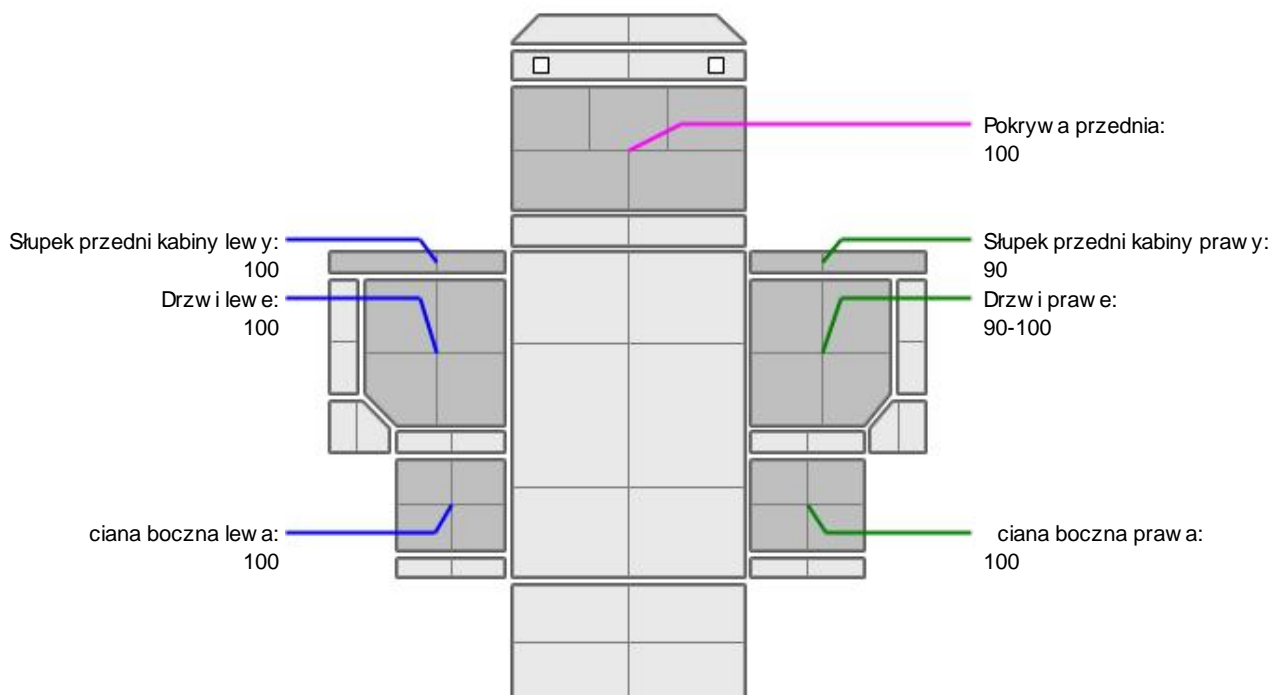
KABINA KIEROWCY – Opis powłoki lakierowej

L.p.	Nazwa elementu	L / P	Grubość powłoki [μm]	Opis
1	Pokrywa przednia		100	
2	Słupek przedni kabiny	L	100	
3	Drzwi	L	100	
4	ciana boczna	L	100	
5	Słupek przedni kabiny	P	90	
6	Drzwi	P	90-100	
7	ciana boczna	P	100

Podane przedziały grubości powłoki lakierowej, dotyczą punktów pomiarowych. Nie mogą być traktowane jako gwarancja, że grubość powłoki lakierowej w innych punktach nie wykracza poza te przedziały. Pomiar powłoki lakierowej został wykonany urządzeniem bezdźwiękowym w posiadaniu rzeczoznawcy. Pomiar wykonany innym przyrządem może się różnić.
