Nr zlecenia: 103/18/09/2024/CarArena STANDARD

## Poglądowy Raport Stanu Technicznego

Zadanie: Ocena stanu technicznego i określenie wartości rynkowej pojazdu

Rodzaj pojazdu: **Samochód ciężarowy**VIN: **ZCFC70C10E5970073**Marka: **IVECO**Nr rejestracyjny: **NO0075M**Model pojazdu: **70C17 Daily E5 7.0t**Nr Info-Ekspert: **142-05858**

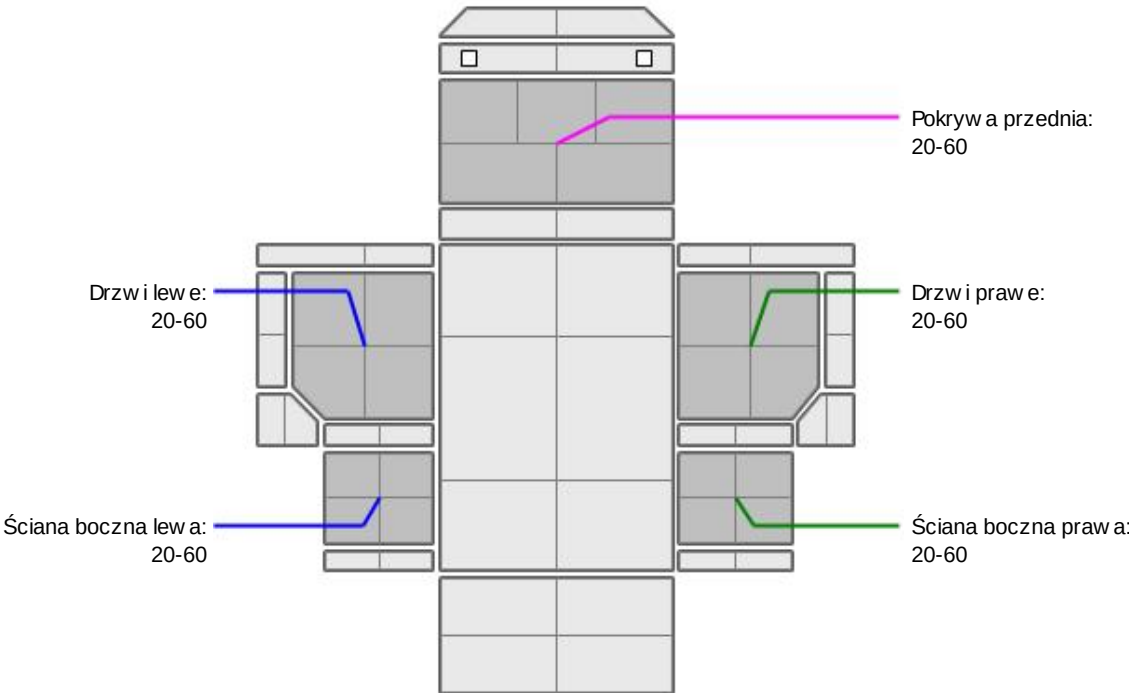
**KABINA KIEROWCY – Opis powłoki lakierowej**

| L.p. | Nazwa elementu | L / P | Grubość powłoki [µm] | Opis |
| 1 | Pokrywa przednia | | 20-60 | |
| 2 | Drzwi | L | 20-60 | |
| 3 | Ściana boczna | L | 20-60 | |
| 4 | Drzwi | P | 20-60 | |
| 5 | Ściana boczna | P | 20-60 | |
