Nr zlecenia: 78/19/11/2024/CarArena STANDARD

Pogl dowy Raport Stanu Technicznego

Zadanie: Ocena stanu technicznego i okre lenie warto ci rynkowej pojazdu

DANE IDENTYFIKACYJNE POJAZDU		Dane: [O] IV-2024	
Rodzaj pojazdu:	Samochód osobowy	VIN:	WVWZZZ3CZME025975
Marka:	VOLKSWAGEN	Nr rejestracyjny:	WU5504L
Model pojazdu:	Passat B8 2.0 TSI MR`20 E6d	Nr Info-Ekspert:	040-09589
Wersja:	Business DSG	Rok produkcji:	2020

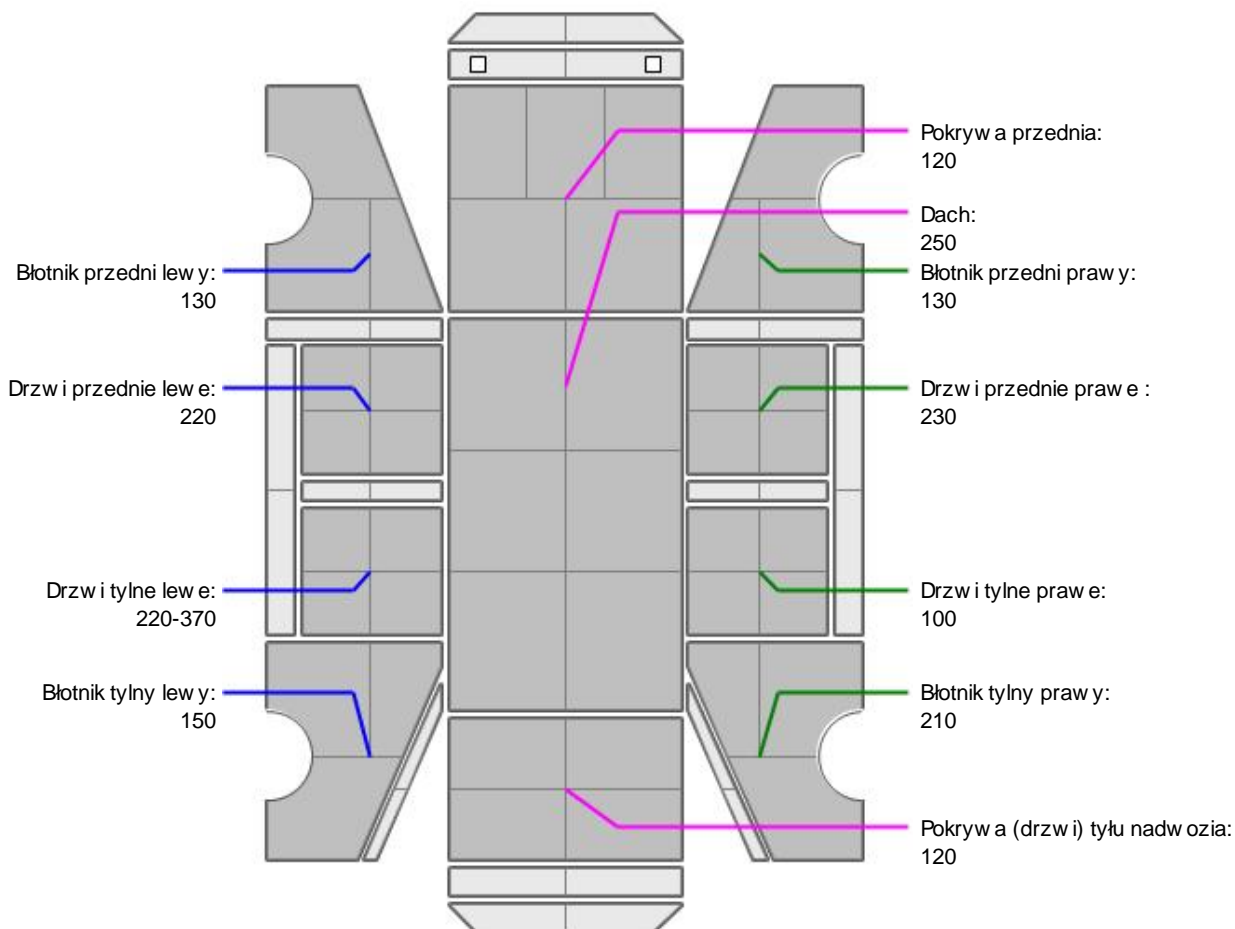
KABINA KIEROWCY – Opis powłoki lakierowej

L.p.	Nazwa elementu	L / P	Grubość powłoki [µm]	Opis
1	Pokrywa przednia		120	
2	Dach		250	
3	Błotnik przedni	L	130	
4	Drzwi przednie	L	220	
5	Drzwi tylne	L	220-370	
6	Błotnik tylny	L	150	
7	Błotnik przedni	P	130	
8	Drzwi przednie	P	230	
9	Drzwi tylne	P	100	
10	Błotnik tylny	P	210	
11	Pokrywa (drzwi) tyłu nadwozia		120

Podane przedziały grubości powłoki lakierowej, dotyczą punktów pomiarowych. Nie mogą być traktowane jako gwarancja, że grubość powłoki lakierowej w innych punktach nie wykracza poza te przedziały. Pomiar powłoki lakierowej został wykonany urządzeniem bezdźwiękowym w posiadaniu rzeczoznawcy. Pomiar wykonany innym przyrządem może się różnić.
