## Poglądowy Raport Stanu Technicznego

Zadanie: Ocena stanu technicznego i określenie wartości rynkowej pojazdu

| DANE IDENTYFIKACYJNE POJAZDU | | Dane: [T] XII-2024 | |
|---|---|---|---|
| Marka: | AUDI | Nr rejestracyjny: | KOS97722 |
| Model pojazdu: | A4 Allroad 2.0 45 TFSI MR`17 E6 B9 | Nr Info-Ekspert: | 002-03540 |

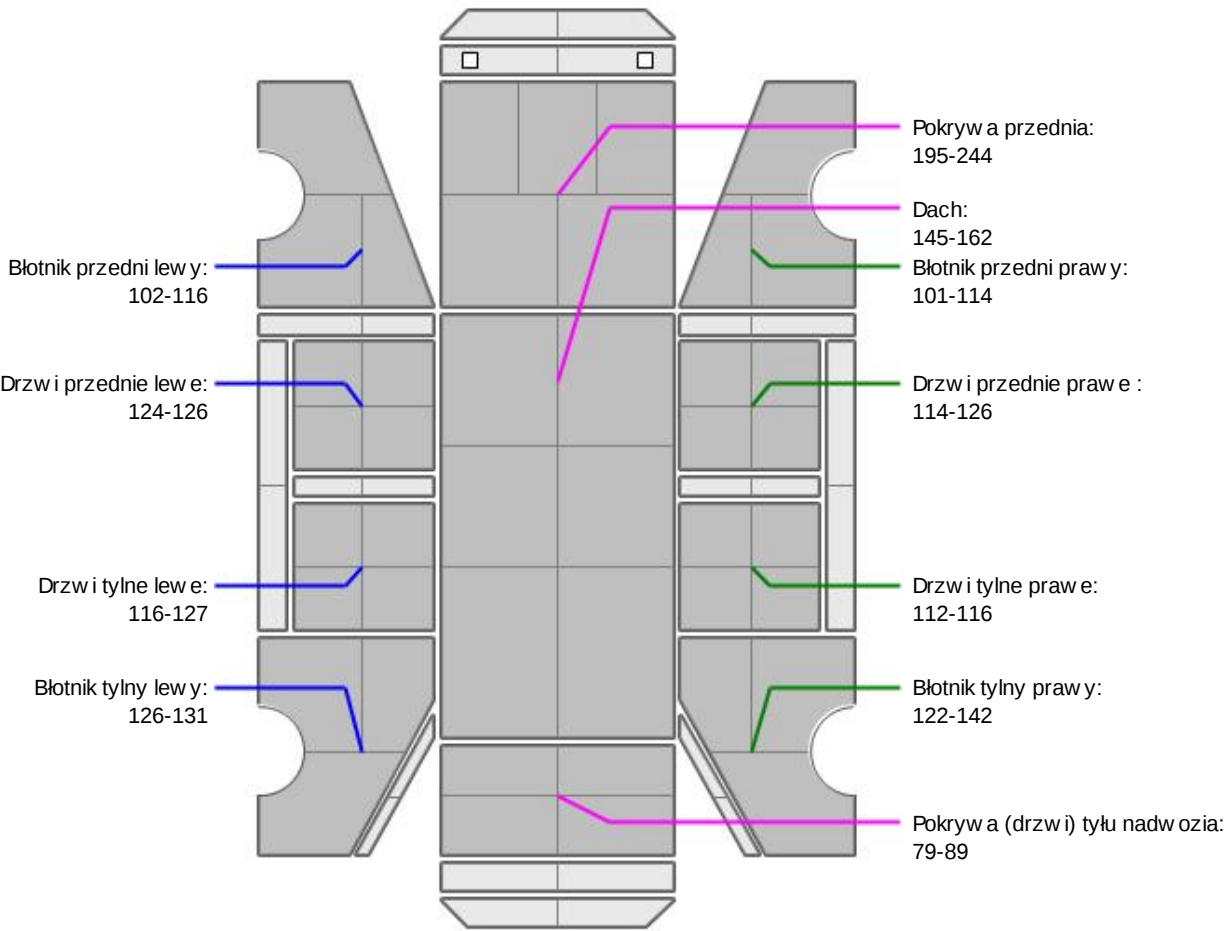
**NADWOZIE – Opis powłoki lakierowej**

| L.p. | Nazwa elementu | L / P | Grubość powłoki [µm] | Opis |
| 1 | Pokrywa przednia | | 195-244 | |
| 2 | Dach | | 145-162 | |
| 3 | Błotnik przedni | L | 102-116 | |
| 4 | Drzwi przednie | L | 124-126 | |
| 5 | Drzwi tylne | L | 116-127 | |
| 6 | Błotnik tylny | L | 126-131 | |
| 7 | Błotnik przedni | P | 101-114 | |
| 8 | Drzwi przednie | P | 114-126 | |
| 9 | Drzwi tylne | P | 112-116 | |

| 10 | Błotnik tylny | P | 122-142 | |
| 11 | Pokrywa (drzwi) tyłu nadwozia | | 79-89 | |

Podane przedziały grubości powłoki lakierowej, dotyczą punktów pomiarowych. Nie mogą być traktowane jako gwarancja, że grubość powłoki lakierowej w innych punktach nie wykracza poza te przedziały. Pomiar powłoki lakierowej został wykonany urządzeniem będącym w posiadaniu rzeczoznawcy. Pomiar wykonany innym przyrządem może się różnić.
