Nr zlecenia: 97/14/10/2024/CarArena STANDARD

## Poglądowy raport stanu technicznego

Zadanie: Ocena stanu technicznego i określenie wartości rynkowej pojazdu

| DANE IDENTYFIKACYJNE POJAZDU | | Dane: [O] X-2024 | |
|---|---|---|---|
| Marka: | RENAULT | Nr rejestracyjny: | WP5021M |

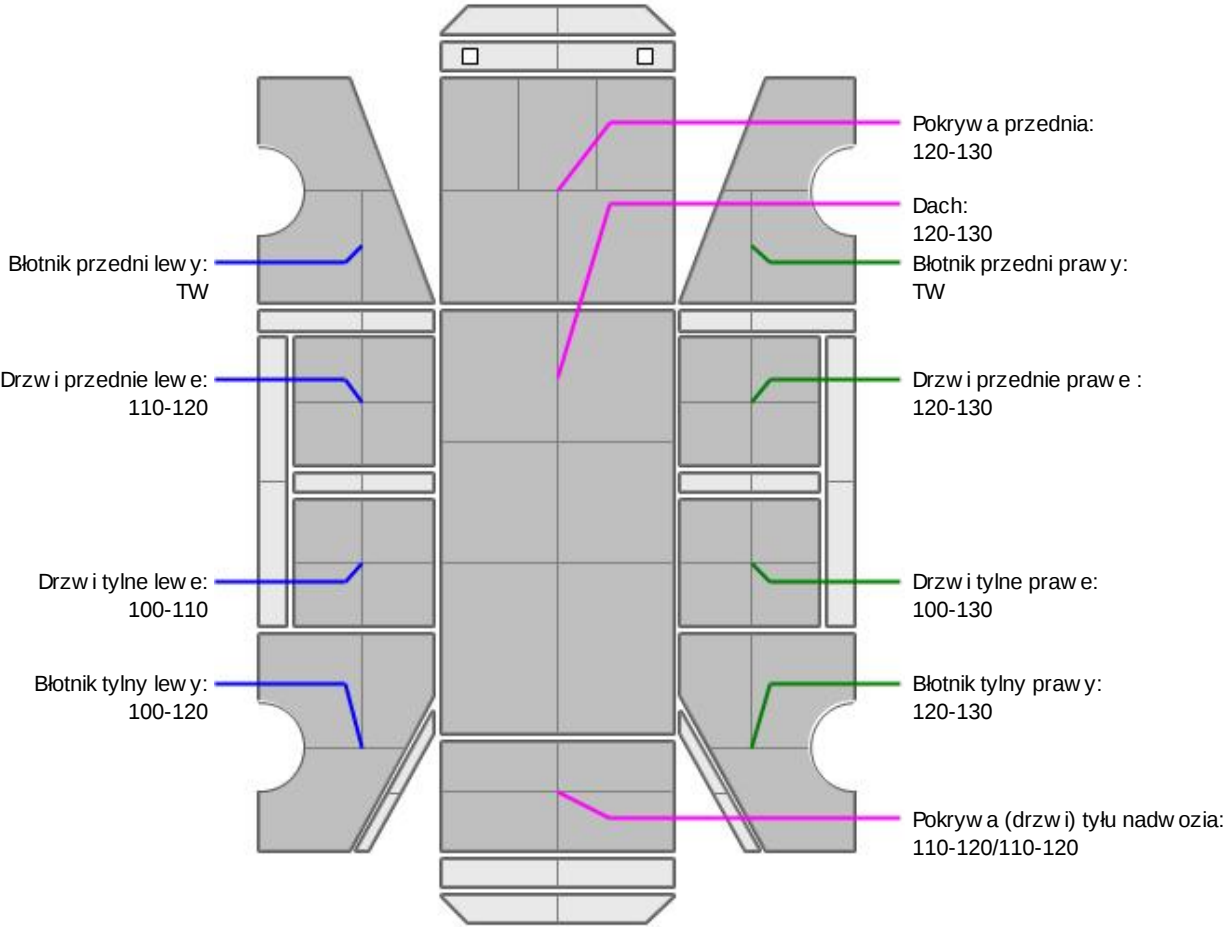
**NADWOZIE – Opis powłoki lakierowej**

| L.p. | Nazwa elementu | L / P | Grubość powłoki [µm] | Opis |
| 1 | Pokrywa przednia | | 120-130 | |
| 2 | Dach | | 120-130 | |
| 3 | Błotnik przedni | L | TW | |
| 4 | Drzwi przednie | L | 110-120 | |
| 5 | Drzwi tylne | L | 100-110 | |
| 6 | Błotnik tylny | L | 100-120 | |
| 7 | Błotnik przedni | P | TW | |

| 8 | Drzwi przednie | P | 120-130 | |
| 9 | Drzwi tylne | P | 100-130 | |
| 10 | Błotnik tylny | P | 120-130 | |
| 11 | Pokrywa (drzwi) tyłu nadwozia | | 110-120/110-120 | |
