## Poglądowy Raport Stanu Technicznego

Zadanie: Ocena stanu technicznego i określenie wartości rynkowej pojazdu

| DANE IDENTYFIKACYJNE POJAZDU | | Dane: [O] I-2025 | |
|---|---|---|---|
| Marka: | <b>BMW</b> | Nr rejestracyjny: | <b>PZ2T049</b> |
| Model pojazdu: | <b>320 Diesel Mild Hybrid MR`19 E6d G20</b> | Nr Info-Ekspert: | <b>003-06016</b> |

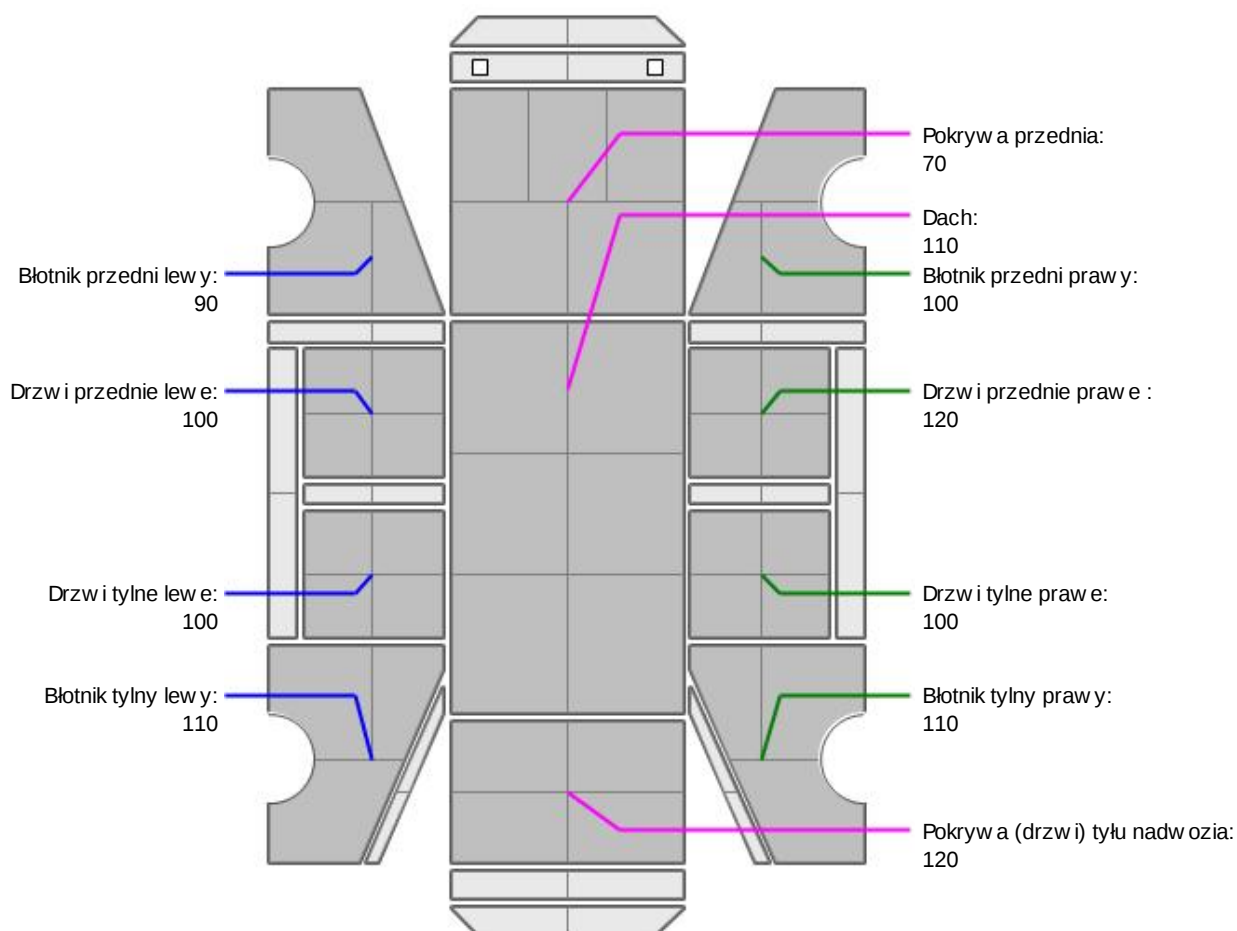
**KABINA KIEROWCY – Opis powłoki lakierowej**

| L.p. | Nazwa elementu | L / P | Grubość powłoki [μm] | Opis |
| 1 | Pokrywa przednia | | 70 | |
| 2 | Dach | | 110 | |
| 3 | Błotnik przedni | L | 90 | |
| 4 | Drzwi przednie | L | 100 | |
| 5 | Drzwi tylne | L | 100 | |
| 6 | Błotnik tylny | L | 110 | |
| 7 | Błotnik przedni | P | 100 | |
| 8 | Drzwi przednie | P | 120 | |
| 9 | Drzwi tylne | P | 100 | |
| 10 | Błotnik tylny | P | 110 | |
| 11 | Pokrywa (drzwi) tyłu nadwozia | | 120 | |
