Nr zlecenia: 91/16/05/2024/GAZ SYSTEM

## Poglądowy raport stanu technicznego

Zadanie: Ocena stanu technicznego i określenie wartości rynkowej pojazdu

| DANE IDENTYFIKACYJNE POJAZDU | | Dane: [D] V-2024 | |
|---|---|---|---|
| Marka: | FORD | Nr rejestracyjny: | KTA8938E |

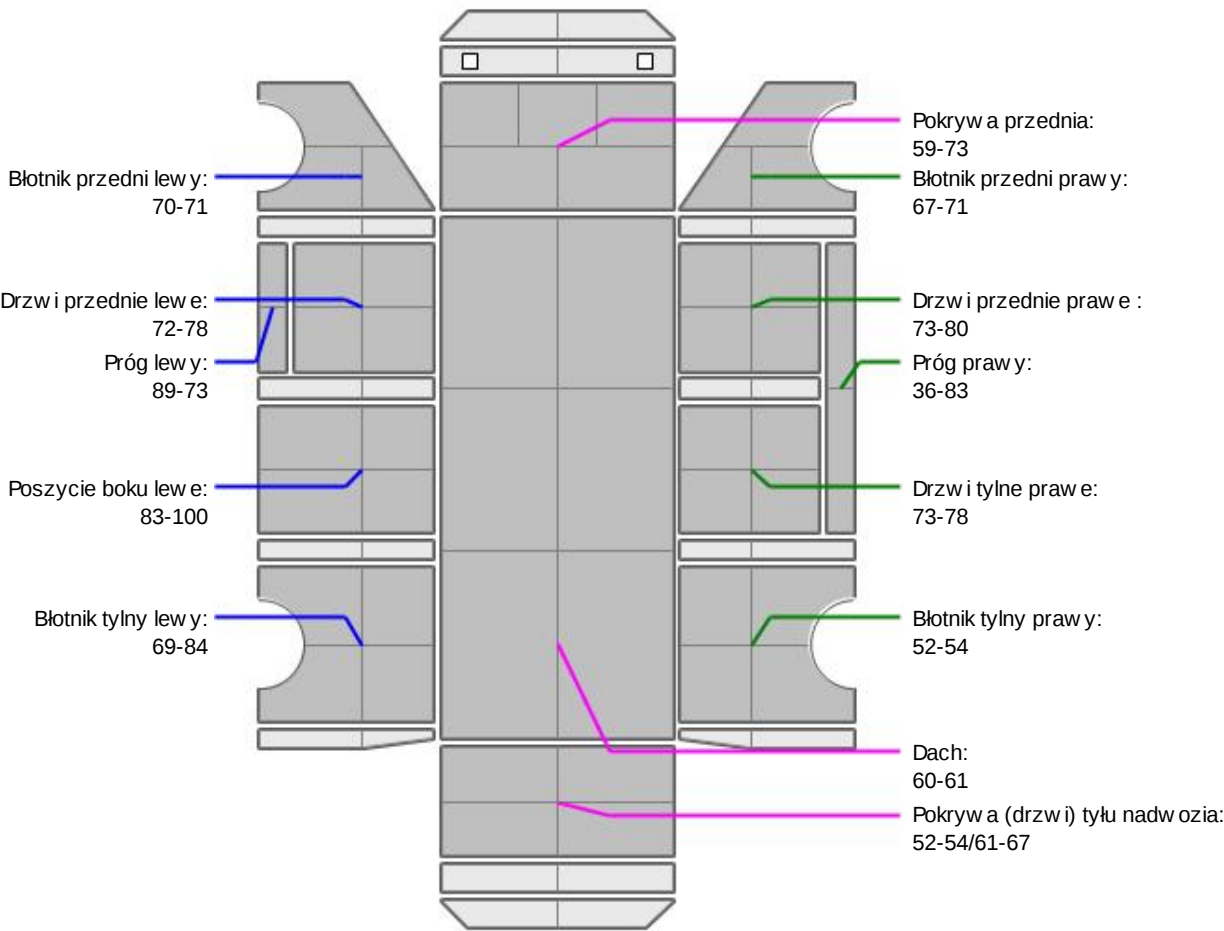
| L.p. | Nazwa elementu | L / P | Grubość powłoki [µm] | Opis |
|---|---|---|---|---|
| 1 | Pokrywa przednia | | 59-73 | |
| 2 | Dach | | 60-61 | |
| 3 | Błotnik przedni | L | 70-71 | |
| 4 | Próg | L | 89-73 | |
| 5 | Drzwi przednie | L | 72-78 | |
| 6 | Poszycie boku | L | 83-100 | |
| 7 | Błotnik tylny | L | 69-84 | |
| 8 | Błotnik przedni | P | 67-71 | |

| 9 | Próg | P | 36-83 | |
| 10 | Drzwi przednie | P | 73-80 | |
| 11 | Drzwi tylne | P | 73-78 | |
| 12 | Łotnik tylny | P | 52-54 | |
| 13 | Pokrywa (drzwi) tyłu nadwozia | | 52-54/61-67 | |

Podane przedziały grubości powłoki lakierowej, dotyczą punktów pomiarowych. Nie mogą być traktowane jako gwarancja, że grubość powłoki lakierowej w innych punktach nie wykracza poza te przedziały. Pomiar powłoki lakierowej został wykonany urządzeniem będącym w posiadaniu rzeczoznawcy. Pomiar wykonany innym przyrządem może się różnić.
