## Poglądowy Raport Stanu Technicznego

Zadanie: Określenie wartości rynkowej pojazdu

| DANE IDENTYFIKACYJNE POJAZDU | | Dane: [D] XI-2024 | |
|---|---|---|---|
| Marka: | OPEL | Nr rejestracyjny: | PO985UP |
| Model pojazdu: | Combo 1.6 CDTI MR`12 E5 2.2t | Nr Info-Ekspert: | 028-04334 |

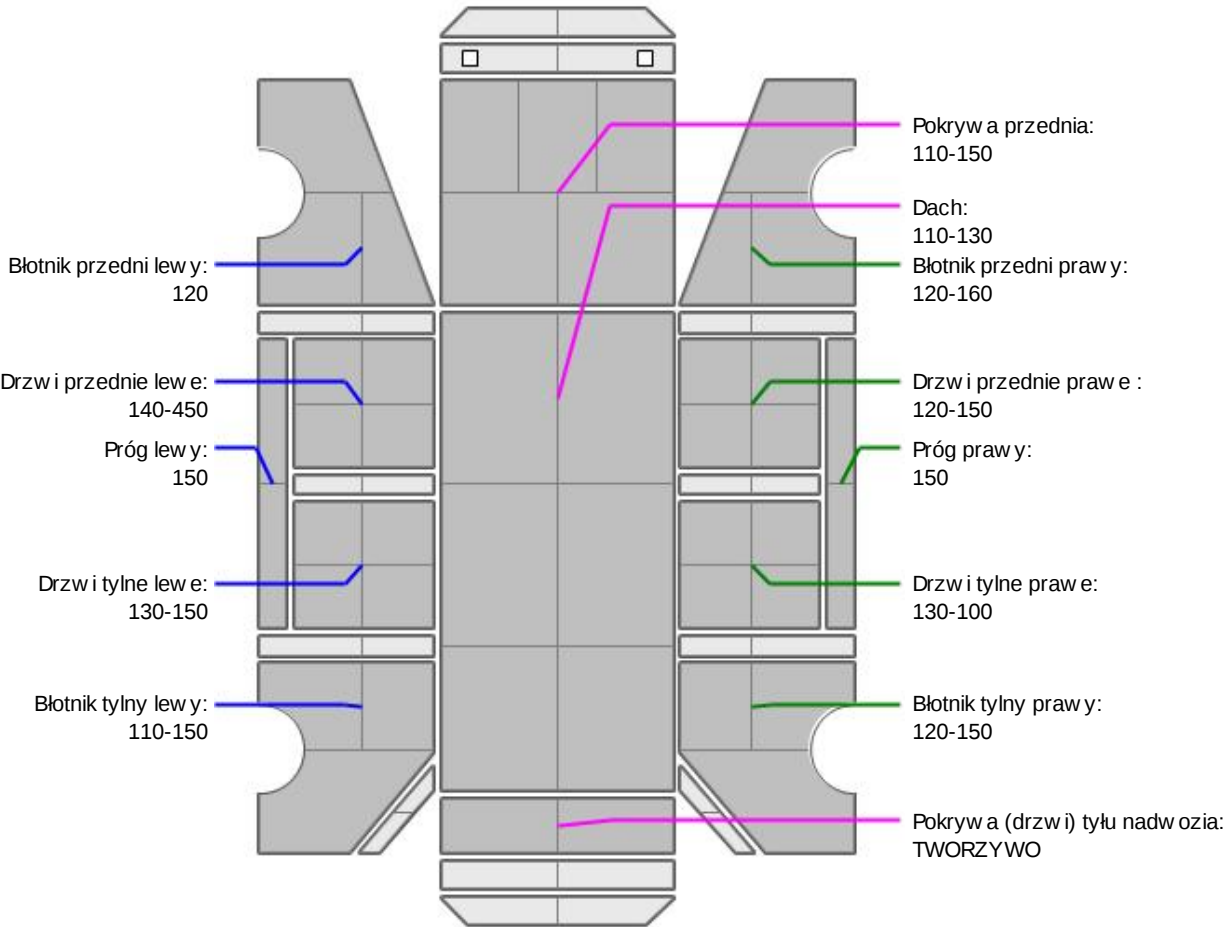
| L.p. | Nazwa elementu | L / P | Grubość powłoki [µm] | Opis |
| 1 | Pokrywa przednia | | 110-150 | |
| 2 | Dach | | 110-130 | |

| 3 | Błotnik przedni | L | 120 | |
| 4 | Próg | L | 150 | |
| 5 | Drzwi przednie | L | 140-450 | |
| 6 | Drzwi tylne | L | 130-150 | |
| 7 | Błotnik tylny | L | 110-150 | |
| 8 | Błotnik przedni | P | 120-160 | |
| 9 | Próg | P | 150 | |
| 10 | Drzwi przednie | P | 120-150 | |
| 11 | Drzwi tylne | P | 130-100 | |
| 12 | Błotnik tylny | P | 120-150 | |
| 13 | Pokrywa (drzwi) tyłu nadwozia | | TWORZYWO | |

Podane przedziały grubości powłoki lakierowej, dotyczą punktów pomiarowych. Nie mogą być traktowane jako gwarancja, że grubość powłoki lakierowej w innych punktach nie wykracza poza te przedziały. Pomiar powłoki lakierowej został wykonany urządzeniem będącym w posiadaniu rzeczoznawcy. Pomiar wykonany innym przyrządem może się różnić.
