## Poglądowy Raport Stanu Technicznego

Zadanie: Ocena stanu technicznego i określenie wartości rynkowej pojazdu

| DANE IDENTYFIKACYJNE POJAZDU | | Dane: [D] V-2024 | |
|---|---|---|---|
| Marka: | FORD | Nr rejestracyjny: | SRB6R10 |
| Model pojazdu: | FT 350 2.2 TDCi MR`12 E5 3.5t | Nr Info-Ekspert: | 011-07132 |

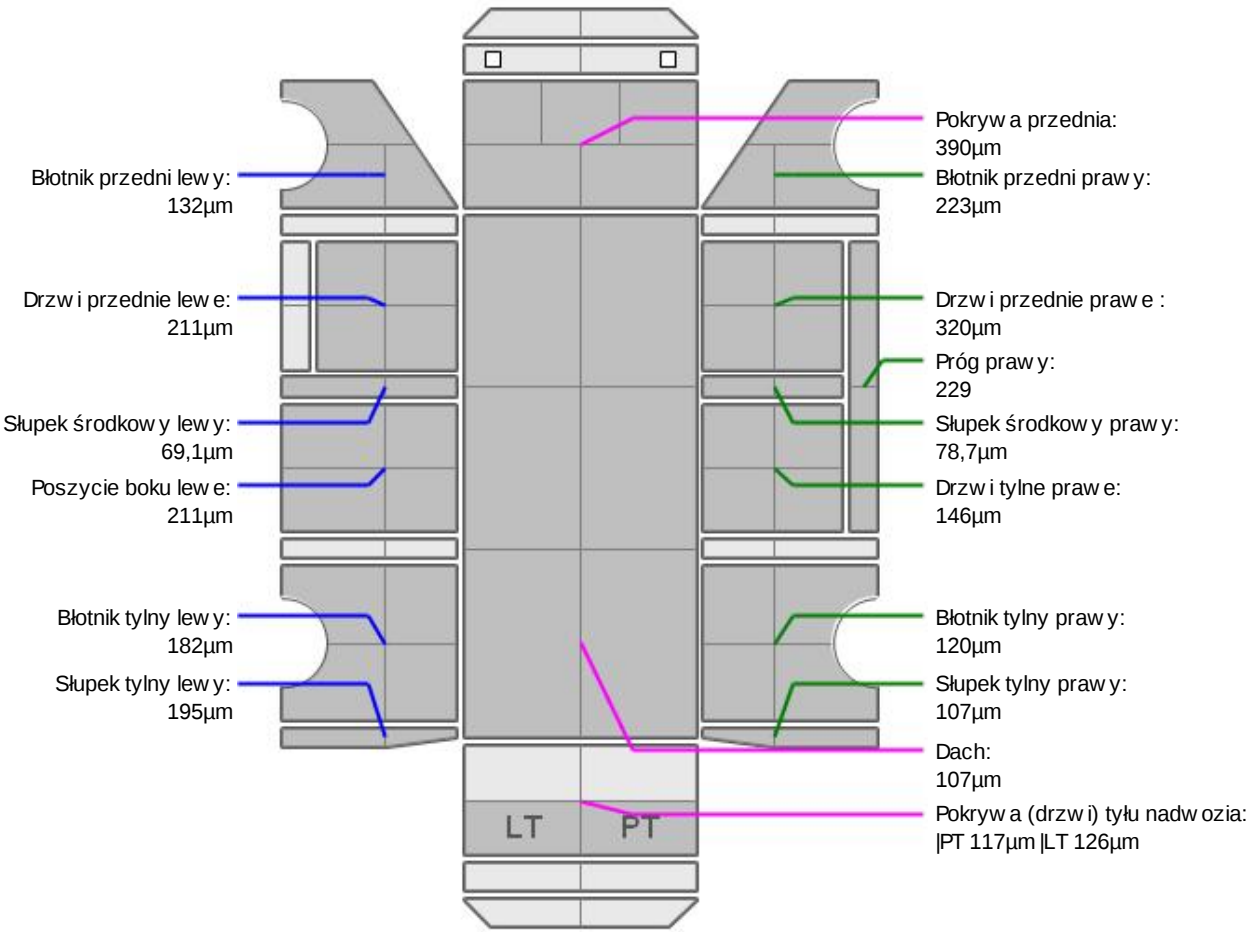
NADWOZIE – Opis powłoki lakierowej

| L.p. | Nazwa elementu | L / P | Grubość powłoki<br>[µm] | Opis |
| 1 | Pokrywa przednia | | 390µm | |
| 2 | Dach | | 107µm | |
| 3 | Błotnik przedni | L | 132µm | |
| 4 | Drzwi przednie | L | 211µm | |
| 5 | Słupek środkowy | L | 69,1µm | |
| 6 | Poszycie boku | L | 211µm | |
| 7 | Błotnik tylny | L | 182µm | |
| 8 | Słupek tylny | L | 195µm | |
| 9 | Błotnik przedni | P | 223µm | |
| 10 | Próg | P | 229 | |
| 11 | Drzwi przednie | P | 320µm | |

| 12 | Słupek środkowy | P | 78,7µm | |
| 13 | Drzwi tylne | P | 146µm | |
| 14 | Błotnik tylny | P | 120µm | |
| 15 | Słupek tylny | P | 107µm | |
| 16 | Pokrywa (drzwi) tyłu nadwozia | | [PT]117µm[LT]126 | |
