## OPINIA TECHNICZNA

Zadanie: Ocena stanu technicznego i określenie wartości rynkowej pojazdu

| DANE IDENTYFIKACYJNE POJAZDU | | Dane: [D] V-2024 | |
|---|---|---|---|
| Rodzaj pojazdu: | Samochód ciężarowy do 3.5t | VIN: | WF0XXXTTFXC57825 |
| Marka: | FORD | Nr rejestracyjny: | SRB6R14 |

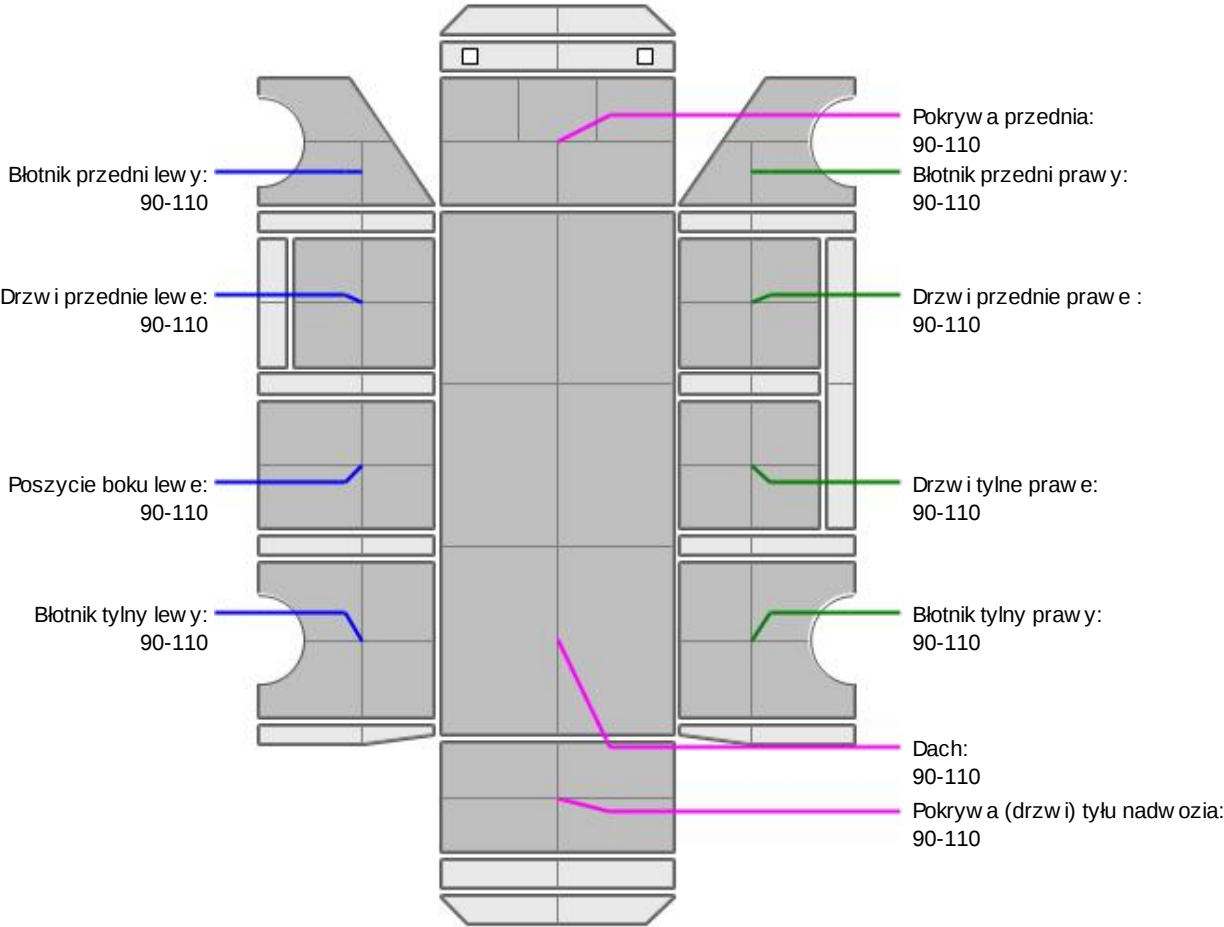
| L.p. | Nazwa elementu | L / P | Grubość powłoki [µm] | Opis |
| 1 | Pokrywa przednia | | 90-110 | |
| 2 | Dach | | 90-110 | |
| 3 | Błotnik przedni | L | 90-110 | |
| 4 | Drzwi przednie | L | 90-110 | |
| 5 | Poszycie boku | L | 90-110 | |
| 6 | Błotnik tylny | L | 90-110 | |
| 7 | Błotnik przedni | P | 90-110 | |
| 8 | Drzwi przednie | P | 90-110 | |
| 9 | Drzwi tylne | P | 90-110 | |
| 10 | Błotnik tylny | P | 90-110 | |
| 11 | Pokrywa (drzwi) tyłu nadwozia | | 90-110 | |

Podane przedziały grubości powłoki lakierowej, dotyczą punktów pomiarowych. Nie mogą być traktowane jako gwarancja, że grubość powłoki lakierowej w innych punktach nie wykracza poza te przedziały. Pomiar powłoki lakierowej został wykonany urządzeniem będącym w posiadaniu rzeczoznawcy. Pomiar wykonany innym przyrządem może się różnić.
