## Poglądowy Raport Stanu Technicznego

Zadanie: Ocena stanu technicznego i określenie wartości rynkowej pojazdu

| DANE IDENTYFIKACYJNE POJAZDU | | Dane: [O] II-2025 | |
|---|---|---|---|
| Marka: | KIA | Nr rejestracyjny: | W842KS |
| Model pojazdu: | Ceed 1.0 MR`18 E6 | Nr Info-Ekspert: | 052-01215 |

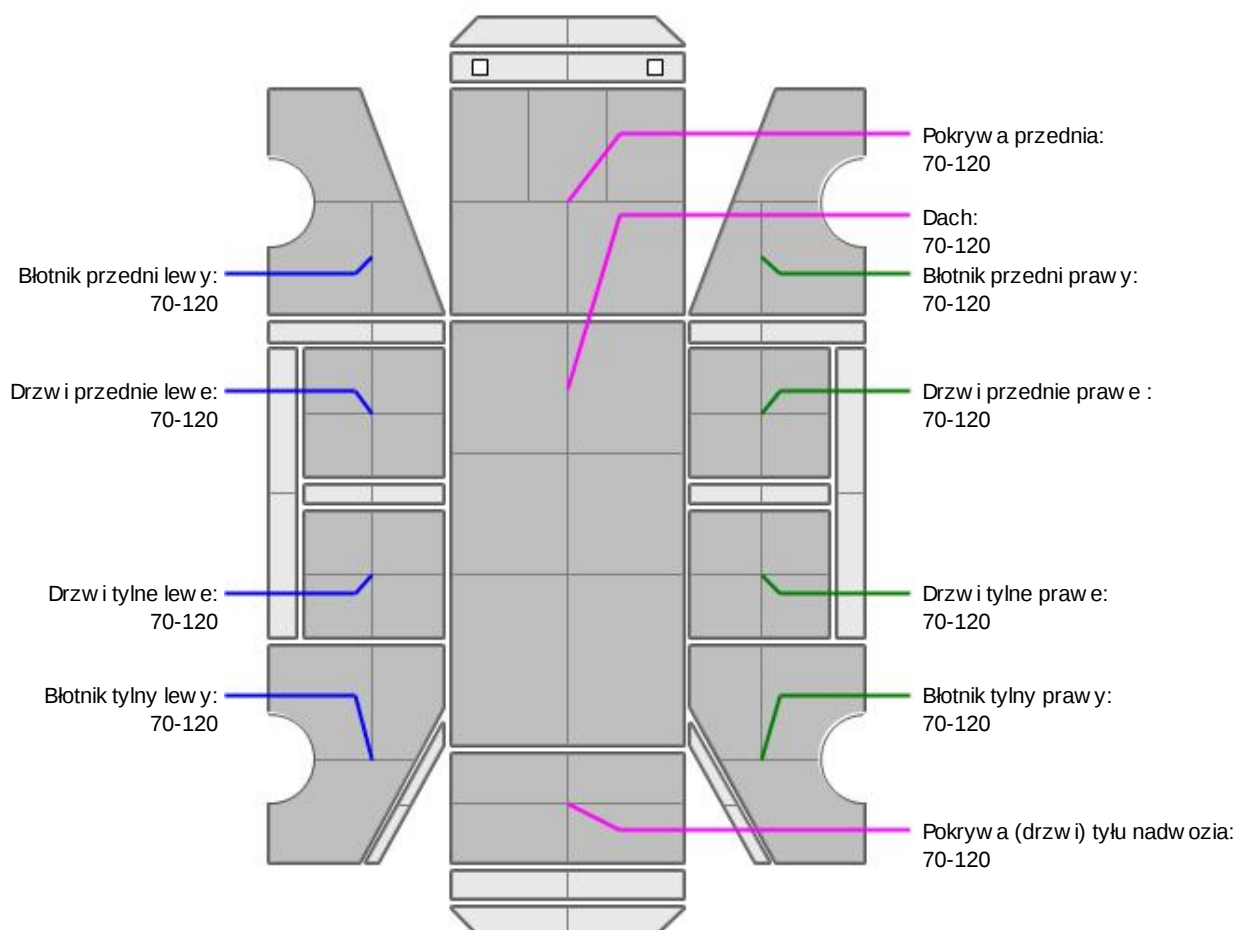
## NADWOZIE – Opis powłoki lakierowej

| L.p. | Nazwa elementu | L / P | Grubość powłoki [μm] | Opis |
| 1 | Pokrywa przednia | | 70-120 | |
| 2 | Dach | | 70-120 | |
| 3 | Błotnik przedni | L | 70-120 | |
| 4 | Drzwi przednie | L | 70-120 | |
| 5 | Drzwi tylne | L | 70-120 | |
| 6 | Błotnik tylny | L | 70-120 | |
| 7 | Błotnik przedni | P | 70-120 | |
| 8 | Drzwi przednie | P | 70-120 | |
| 9 | Drzwi tylne | P | 70-120 | |
| 10 | Błotnik tylny | P | 70-120 | |
| 11 | Pokrywa (drzwi) tyłu nadwozia | | 70-120 | |

Podane przedziały grubości powłoki lakierowej, dotyczą punktów pomiarowych. Nie mogą być traktowane jako gwarancja, że grubość powłoki lakierowej w innych punktach nie wykracza poza te przedziały. Pomiar powłoki lakierowej został wykonany urządzeniem będącym w posiadaniu rzeczoznawcy. Pomiar wykonany innym przyrządem może się różnić.
