## Poglądowy Raport Stanu Technicznego

Zadanie: Ocena stanu technicznego i określenie wartości rynkowej pojazdu

| DANE IDENTYFIKACYJNE POJAZDU | | Dane: [O] II-2025 | |
|---|---|---|---|
| Marka: | <b>KIA</b> | Nr rejestracyjny: | <b>WI744KS</b> |
| Model pojazdu: | <b>Ceed 1.0 MR`18 E6</b> | Nr Info-Ekspert: | <b>052-01215</b> |

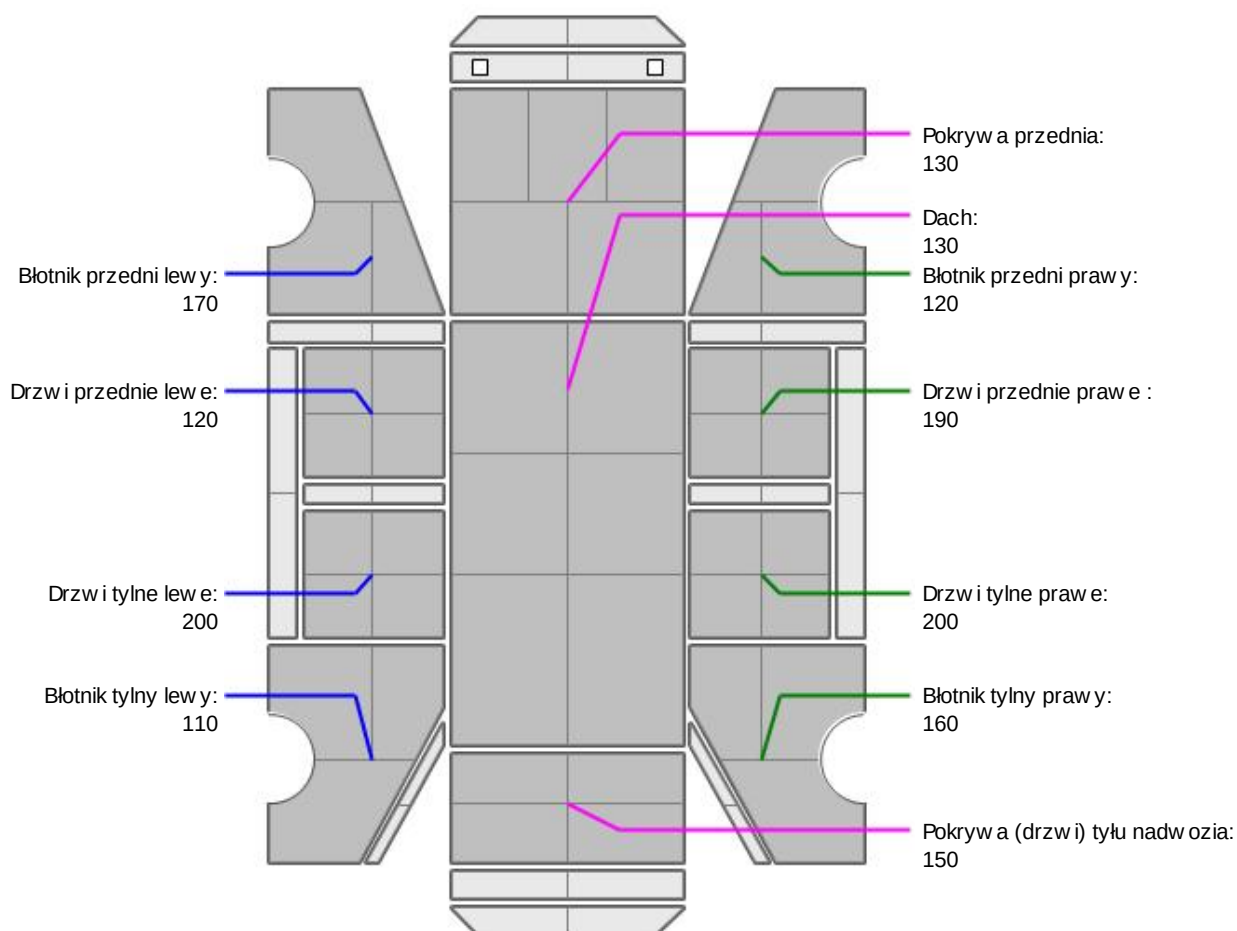
## NADWOZIE – Opis powłoki lakierowej

| L.p. | Nazwa elementu | L / P | Grubość powłoki<br>[ $\mu\text{m}$ ] | Opis |
| 1 | Pokrywa przednia | | 130 | |
| 2 | Dach | | 130 | |
| 3 | Błotnik przedni | L | 170 | |
| 4 | Drzwi przednie | L | 120 | |
| 5 | Drzwi tylne | L | 200 | |
| 6 | Błotnik tylny | L | 110 | |
| 7 | Błotnik przedni | P | 120 | |
| 8 | Drzwi przednie | P | 190 | |
| 9 | Drzwi tylne | P | 200 | |
| 10 | Błotnik tylny | P | 160 | |
| 11 | Pokrywa (drzwi) tyłu nadwozia | | 150 | |
