## Poglądowy Raport Stanu Technicznego

Zadanie: Ocena stanu technicznego i określenie wartości rynkowej pojazdu

| DANE IDENTYFIKACYJNE POJAZDU | | Dane: [O] II-2025 | |
|---|---|---|---|
| Rodzaj pojazdu: | Samochód osobowy | VIN: | U 5 Y H 1 5 1 1 A L L 1 2 0 1 3 9 |
| Marka: | KIA | Nr rejestracyjny: | W025KT |

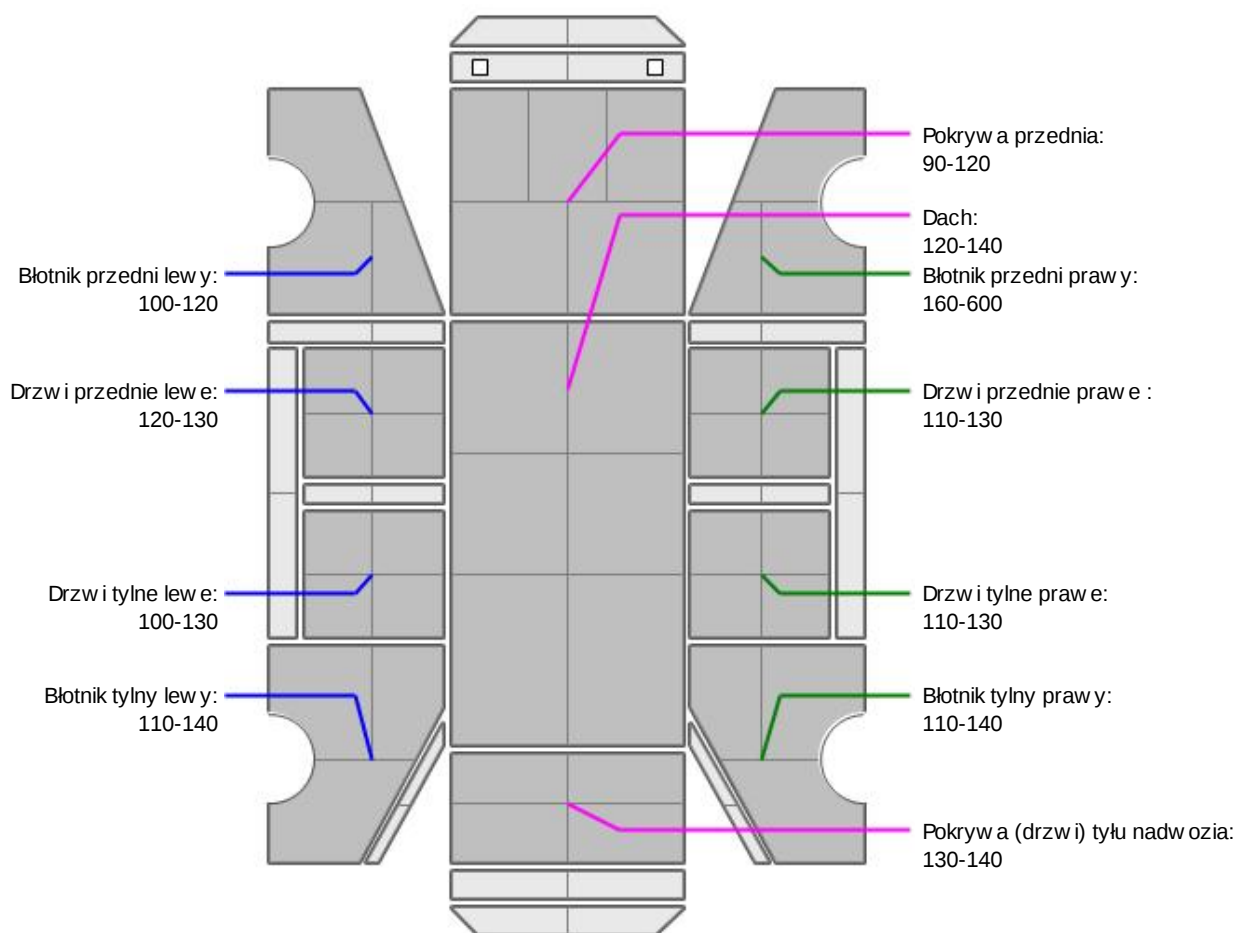
| L.p. | Nazwa elementu | L / P | Grubość powłoki [ $\mu\text{m}$ ] | Opis |
| 7 | Błotnik przedni | P | 160-600 | |

Podane przedziały grubości powłoki lakierowej, dotyczą punktów pomiarowych. Nie mogą być traktowane jako gwarancja, że grubość powłoki lakierowej w innych punktach nie wykracza poza te przedziały. Pomiar powłoki lakierowej został wykonany urządzeniem będącym w posiadaniu rzeczoznawcy. Pomiar wykonany innym przyrządem może się różnić.
