P o g l d o w y R a p o r t S t a n u T e c h n i c z n e g o

Zadanie: Ocena stanu technicznego i określenie wartości rynkowej pojazdu

Rodzaj pojazdu: Samochód osobowy	VIN: W B A 1 1 B J 0 2 0 W X 6 0 4 2 2
Marka: BMW	Nr rejestracyjny: PO8WM31
Model pojazdu: 530i MR`21 E6d G30	Nr Info-Ekspert: 003-05734
Wersja: xDrive Steptronic	Rok produkcji: 2021

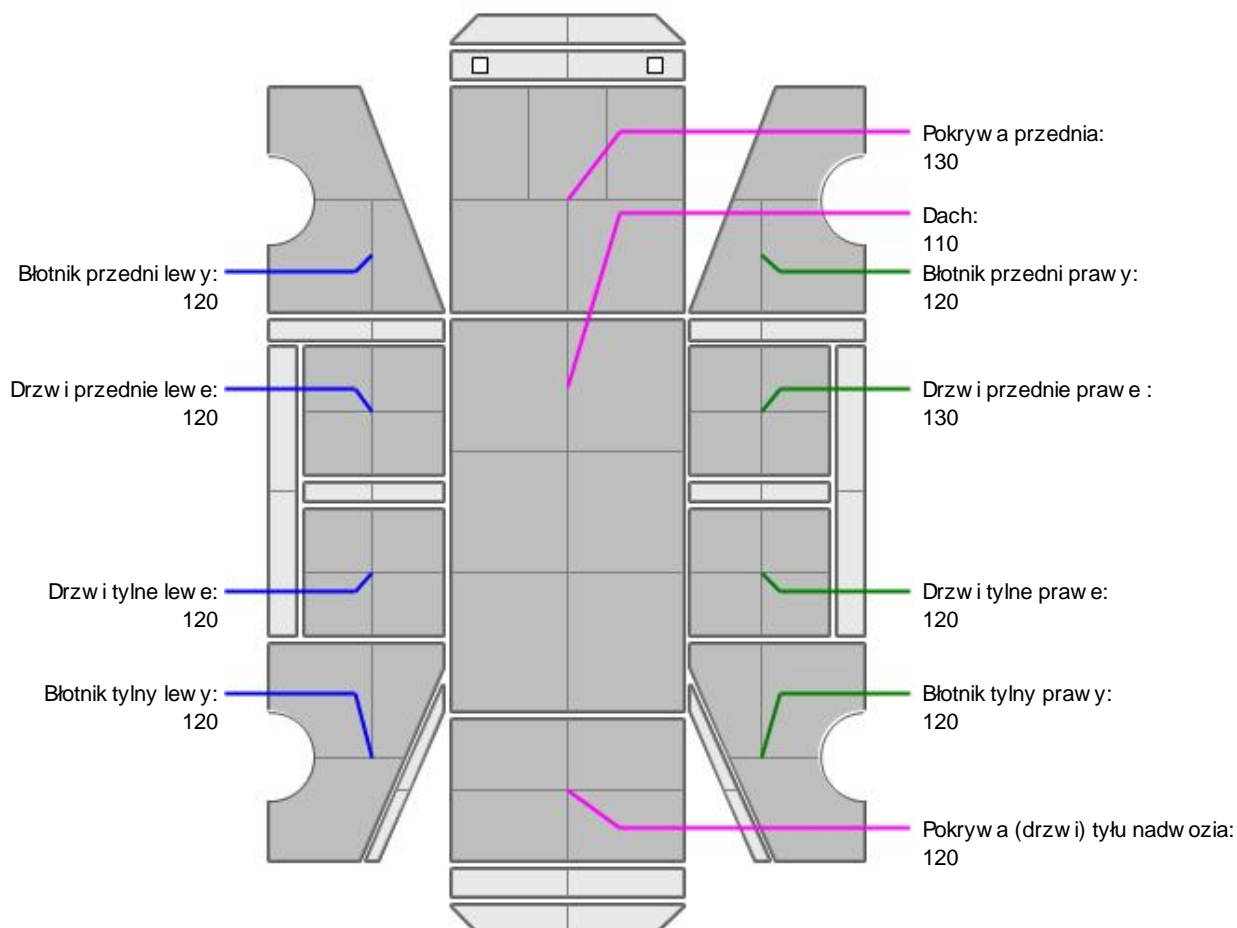
KABINA KIEROWCY – Opis powłoki lakierowej

L.p.	Nazwa elementu	L / P	Grubość powłoki [µm]	Opis
1	Pokrywa przednia		130	
2	Dach		110	
3	Błotnik przedni	L	120	
4	Drzwi przednie	L	120	
5	Drzwi tylne	L	120	
6	Błotnik tylny	L	120	
7	Błotnik przedni	P	120	
8	Drzwi przednie	P	130	
9	Drzwi tylne	P	120	
10	Błotnik tylny	P	120	
11	Pokrywa (drzwi) tyłu nadwozia		120

Podane przedziały grubości powłoki lakierowej, dotyczą punktów pomiarowych. Nie mogą być traktowane jako gwarancja, że grubość powłoki lakierowej w innych punktach nie wykracza poza te przedziały. Pomiar powłoki lakierowej został wykonany urządzeniem bezdźwiękowym w posiadaniu rzeczoznawcy. Pomiar wykonany innym przyrządem może się różnić.
