Nr zlecenia: 11/31/01/2025/CarArena STANDARD

P o g l d o w y R a p o r t S t a n u T e c h n i c z n e g o

Zadanie: Ocena stanu technicznego i określenie wartości rynkowej pojazdu

Rodzaj pojazdu: Samochód osobowy	VIN: W B A 1 1 B J 0 X 0 W X 6 2 2 2 5
Marka: BMW	Nr rejestracyjny: PO5WN97
Model pojazdu: 530i MR`21 E6d G30	Nr Info-Ekspert: 003-05734
Wersja: xDrive Steptronic	Rok produkcji: 2021

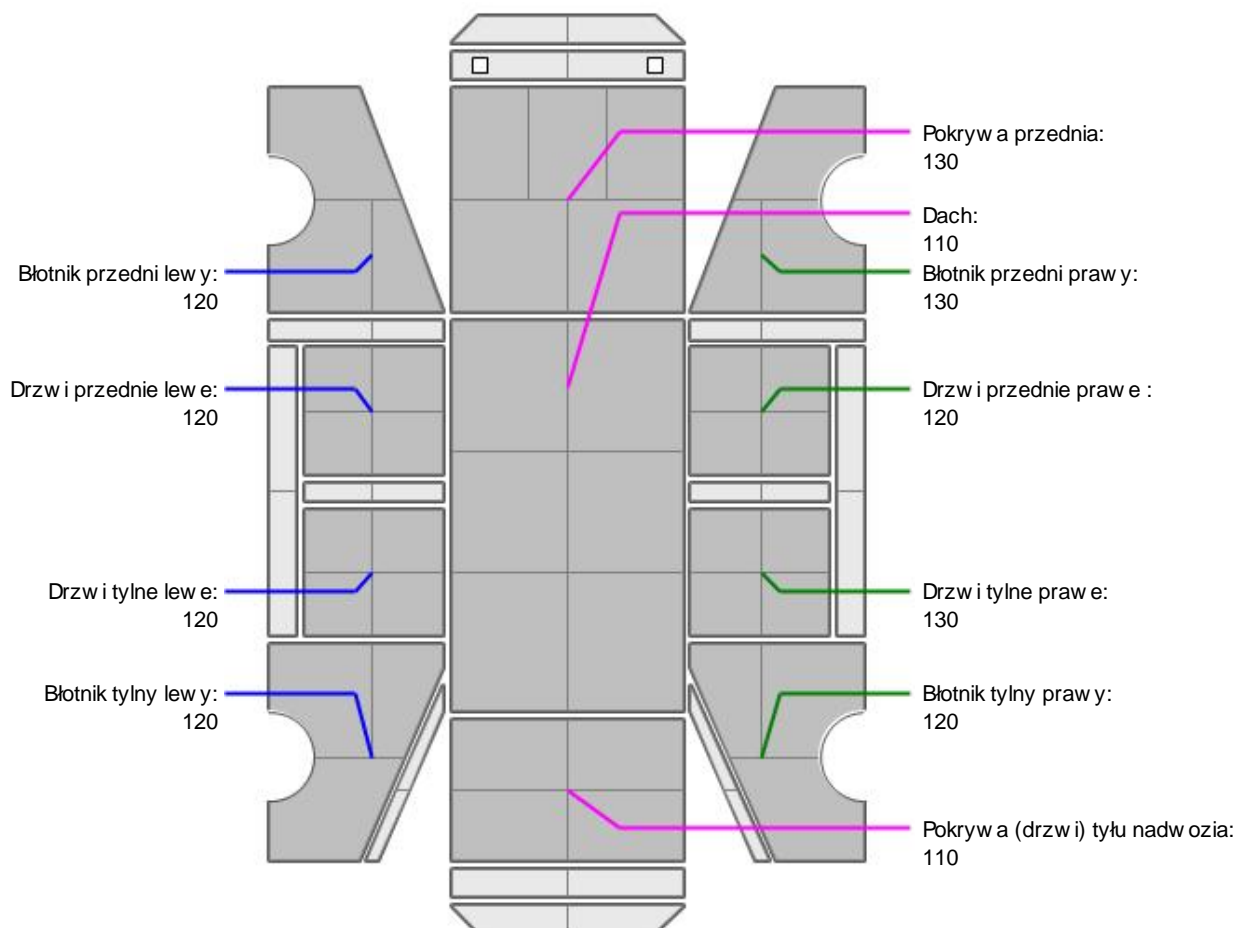
KABINA KIEROWCY – Opis powłoki lakierowej

L.p.	Nazwa elementu	L / P	Grubość powłoki [µm]	Opis
1	Pokrywa przednia		130	
2	Dach		110	
3	Błotnik przedni	L	120	
4	Drzwi przednie	L	120	
5	Drzwi tylne	L	120	
6	Błotnik tylny	L	120	
7	Błotnik przedni	P	130	
8	Drzwi przednie	P	120	
9	Drzwi tylne	P	130	
10	Błotnik tylny	P	120	
11	Pokrywa (drzwi) tyłu nadwozia		110

Podane przedziały grubości powłoki lakierowej, dotyczą punktów pomiarowych. Nie mogą być traktowane jako gwarancja, że grubość powłoki lakierowej w innych punktach nie wykracza poza te przedziały. Pomiar powłoki lakierowej został wykonany urządzeniem bezdźwiękowym w posiadaniu rzeczoznawcy. Pomiar wykonany innym przyrządem może się różnić.
