## P o g l ą d o w y   R a p o r t   S t a n u   T e c h n i c z n e g o

Zadanie: Ocena stanu technicznego i określenie wartości rynkowej pojazdu

| DANE IDENTYFIKACYJNE POJAZDU | | Dane: [O] II-2025 | |
|---|---|---|---|
| Marka: | KIA | Nr rejestracyjny: | W032KT |
| Model pojazdu: | Ceed 1.0 MR`18 E6 | Nr Info-Ekspert: | 052-01215 |

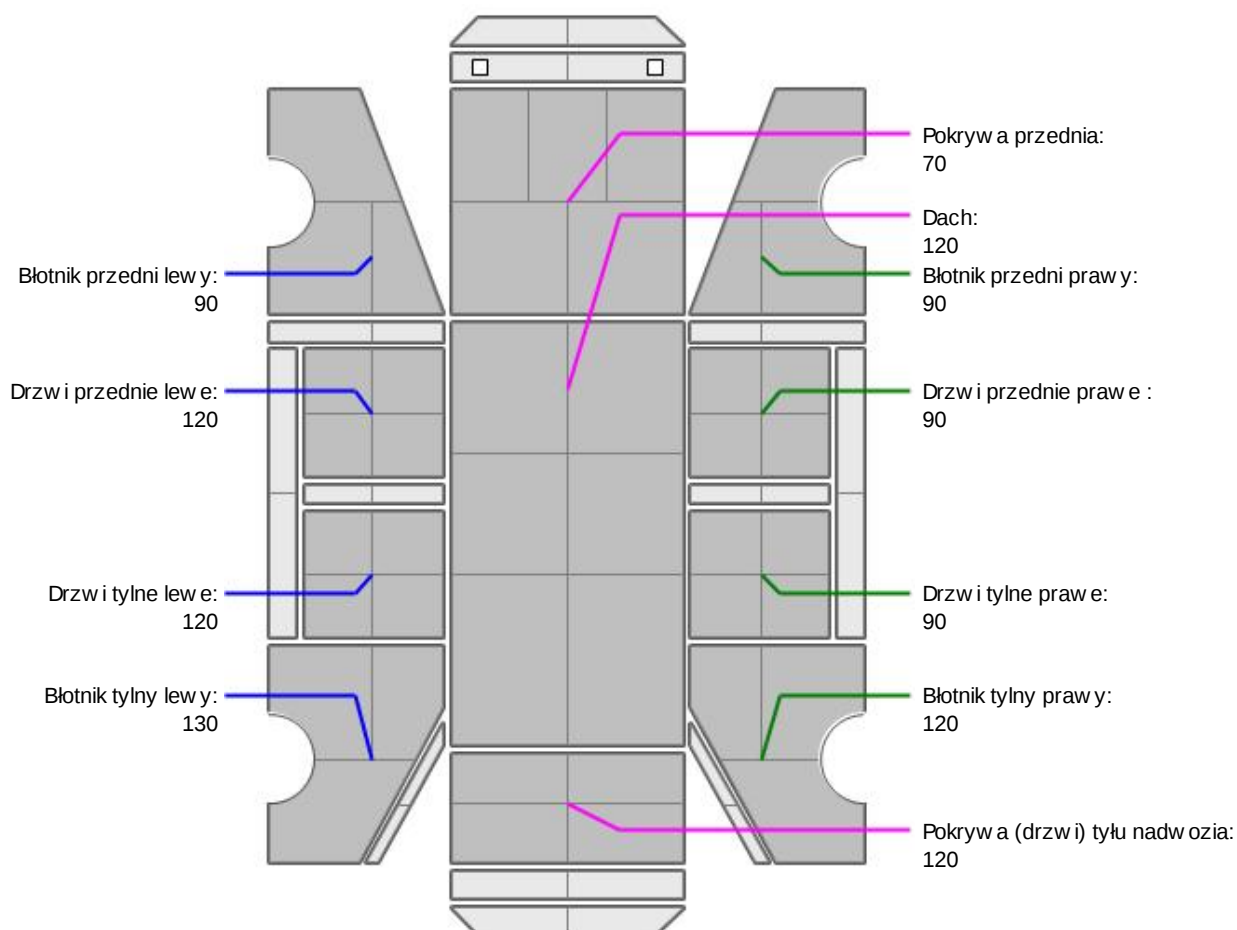
| L.p. | Nazwa elementu | L / P | Grubość powłoki [µm] | Opis |
| 1 | Pokrywa przednia | | 70 | |
| 2 | Dach | | 120 | |
| 3 | Błotnik przedni | L | 90 | |
| 4 | Drzwi przednie | L | 120 | |
| 5 | Drzwi tylne | L | 120 | |
| 6 | Błotnik tylny | L | 130 | |
| 7 | Błotnik przedni | P | 90 | |
| 8 | Drzwi przednie | P | 90 | |
| 9 | Drzwi tylne | P | 90 | |
| 10 | Błotnik tylny | P | 120 | |
| 11 | Pokrywa (drzwi) tyłu nadwozia | | 120 | |
