## Poglądowy Raport Stanu Technicznego

Zadanie: Ocena stanu technicznego i określenie wartości rynkowej pojazdu

| DANE IDENTYFIKACYJNE POJAZDU | | Dane: [O] II-2025 | |
|---|---|---|---|
| Marka: | KIA | Nr rejestracyjny: | W033KT |
| Model pojazdu: | Ceed 1.0 MR`18 E6 | Nr Info-Ekspert: | 052-01215 |

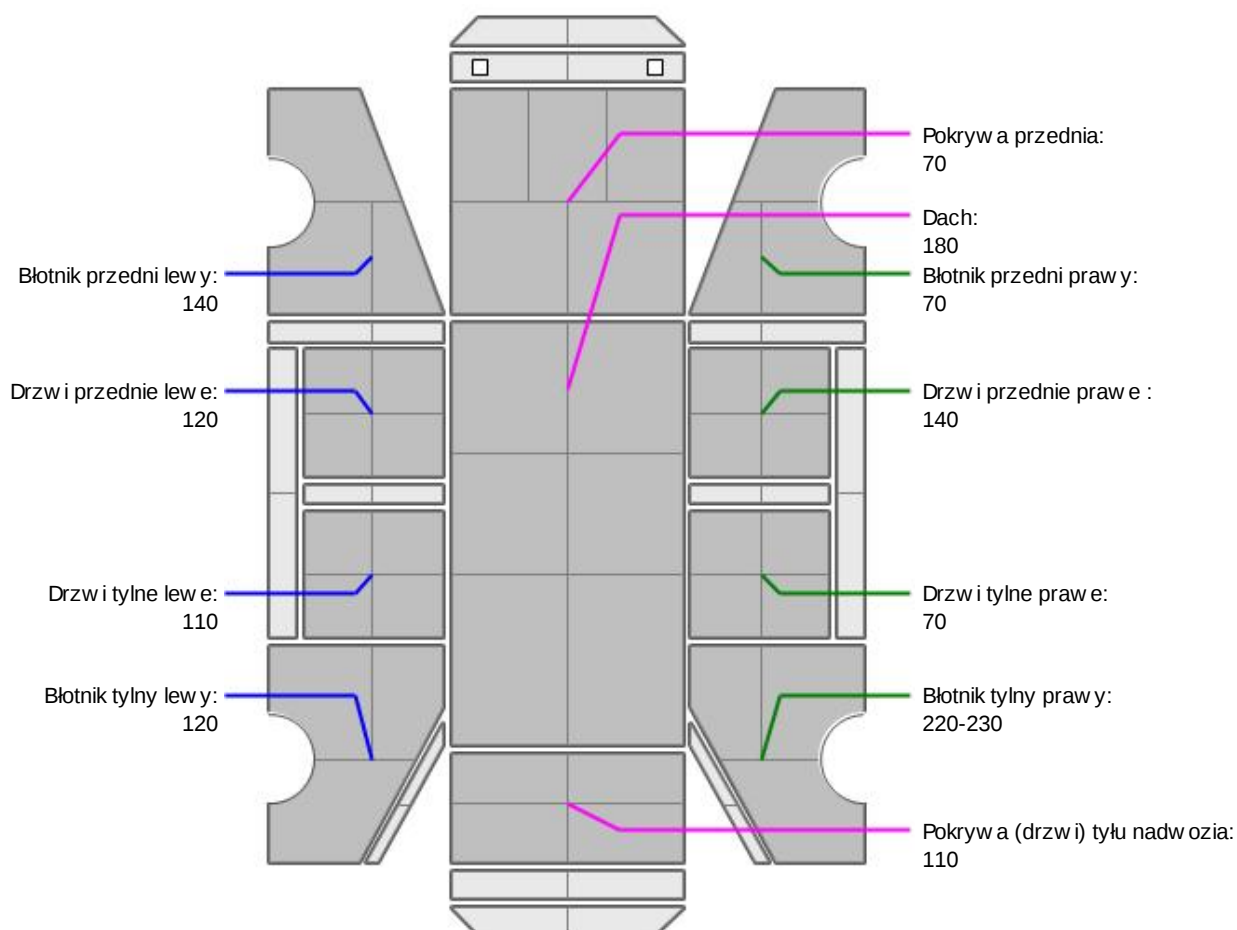
| L.p. | Nazwa elementu | L / P | Grubość powłoki [µm] | Opis |
| 1 | Pokrywa przednia | | 70 | |
| 2 | Dach | | 180 | |
| 3 | Błotnik przedni | L | 140 | |
| 4 | Drzwi przednie | L | 120 | |
| 5 | Drzwi tylne | L | 110 | |
| 6 | Błotnik tylny | L | 120 | |
| 7 | Błotnik przedni | P | 70 | |
| 8 | Drzwi przednie | P | 140 | |
| 9 | Drzwi tylne | P | 70 | |
| 10 | Błotnik tylny | P | 220-230 | |
| 11 | Pokrywa (drzwi) tyłu nadwozia | | 110 | |

Podane przedziały grubości powłoki lakierowej, dotyczą punktów pomiarowych. Nie mogą być traktowane jako gwarancja, że grubość powłoki lakierowej w innych punktach nie wykracza poza te przedziały. Pomiar powłoki lakierowej został wykonany urządzeniem będącym w posiadaniu rzeczoznawcy. Pomiar wykonany innym przyrządem może się różnić.
