## Poglądowy Raport Stanu Technicznego

Zadanie: Ocena stanu technicznego i określenie wartości rynkowej pojazdu

| DANE IDENTYFIKACYJNE POJAZDU | | Dane: [O] II-2025 |
|---|---|---|
| Marka: | <b>KIA</b> | Nr rejestracyjny: <b>W741KS</b> |
| Model pojazdu: | <b>Ceed 1.0 MR`18 E6</b> | Nr Info-Ekspert: <b>052-01215</b> |

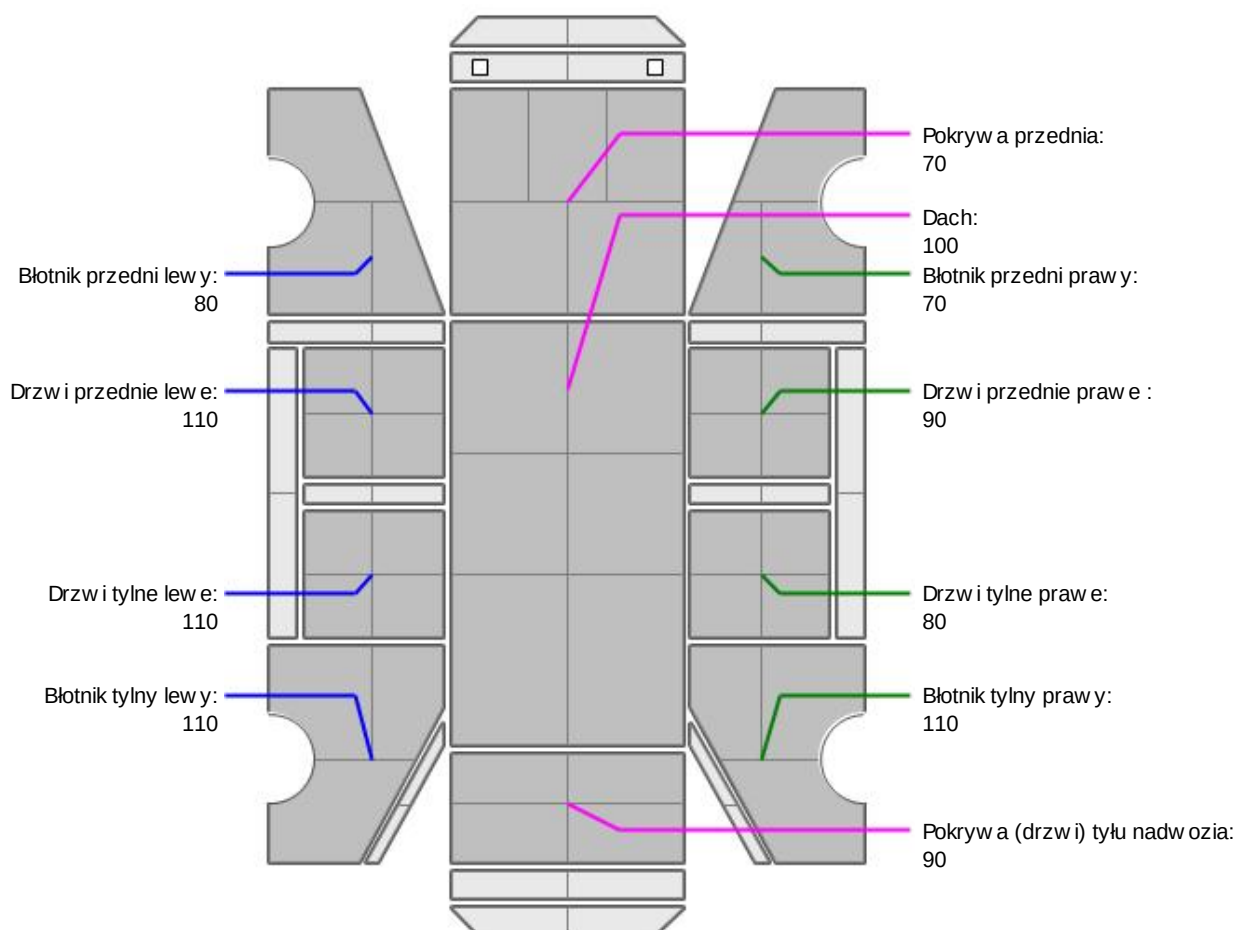
## NADWOZIE – Opis powłoki lakierowej

| L.p. | Nazwa elementu | L / P | Grubość powłoki [µm] | Opis |
| 1 | Pokrywa przednia | | 70 | |
| 2 | Dach | | 100 | |
| 3 | Błotnik przedni | L | 80 | |
| 4 | Drzwi przednie | L | 110 | |
| 5 | Drzwi tylne | L | 110 | |
| 6 | Błotnik tylny | L | 110 | |
| 7 | Błotnik przedni | P | 70 | |
| 8 | Drzwi przednie | P | 90 | |
| 9 | Drzwi tylne | P | 80 | |
| 10 | Błotnik tylny | P | 110 | |
| 11 | Pokrywa (drzwi) tyłu nadwozia | | 90 | |

Podane przedziały grubości powłoki lakierowej, dotyczą punktów pomiarowych. Nie mogą być traktowane jako gwarancja, że grubość powłoki lakierowej w innych punktach nie wykracza poza te przedziały. Pomiar powłoki lakierowej został wykonany urządzeniem będącym w posiadaniu rzeczoznawcy. Pomiar wykonany innym przyrządem może się różnić.
