Nr zlecenia: 109/14/02/2025/CarArena STANDARD

## Poglądowy Raport Stanu Technicznego

Zadanie: Ocena stanu technicznego i określenie wartości rynkowej pojazdu

| DANE IDENTYFIKACYJNE POJAZDU | | Dane: [O] II-2025 | |
|---|---|---|---|
| Marka: | KIA | Nr rejestracyjny: | WM776KS |

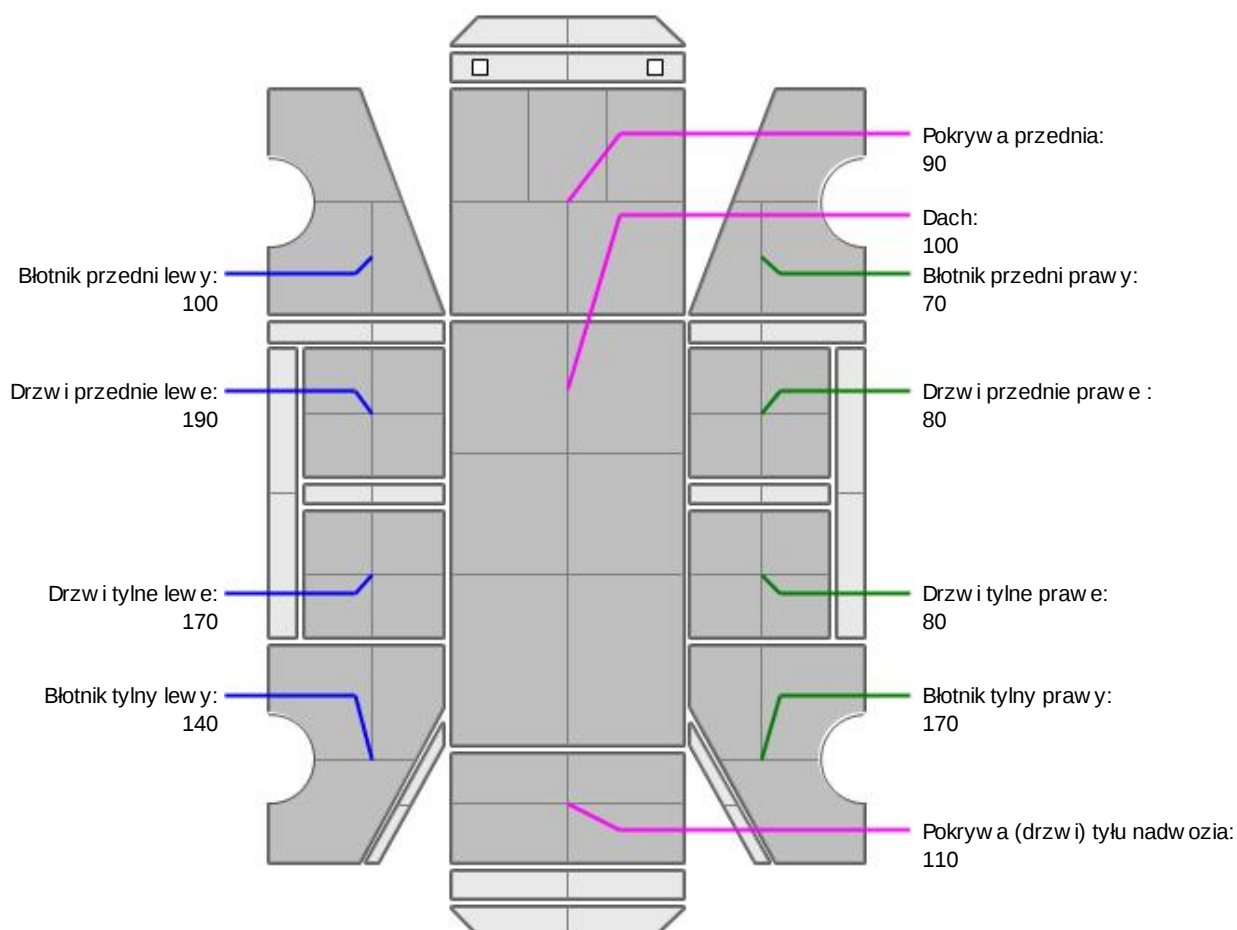
| L.p. | Nazwa elementu | L / P | Grubość powłoki [µm] | Opis |
| 1 | Pokrywa przednia | | 90 | |
| 2 | Dach | | 100 | |
| 3 | Błotnik przedni | L | 100 | |
| 4 | Drzwi przednie | L | 190 | |
| 5 | Drzwi tylne | L | 170 | |
| 6 | Błotnik tylny | L | 140 | |
| 7 | Błotnik przedni | P | 70 | |
| 8 | Drzwi przednie | P | 80 | |
| 9 | Drzwi tylne | P | 80 | |
| 10 | Błotnik tylny | P | 170 | |
| 11 | Pokrywa (drzwi) tyłu nadwozia | | 110 | |
