Nr zlecenia: 135/31/01/2025/CarArena STANDARD

## Poglądowy Raport Stanu Technicznego

Zadanie: Ocena stanu technicznego i określenie wartości rynkowej pojazdu

| DANE IDENTYFIKACYJNE POJAZDU | | Dane: [O] II-2025 | |
|---|---|---|---|
| Marka: | <b>BMW</b> | Nr rejestracyjny: | <b>PZ2T053</b> |

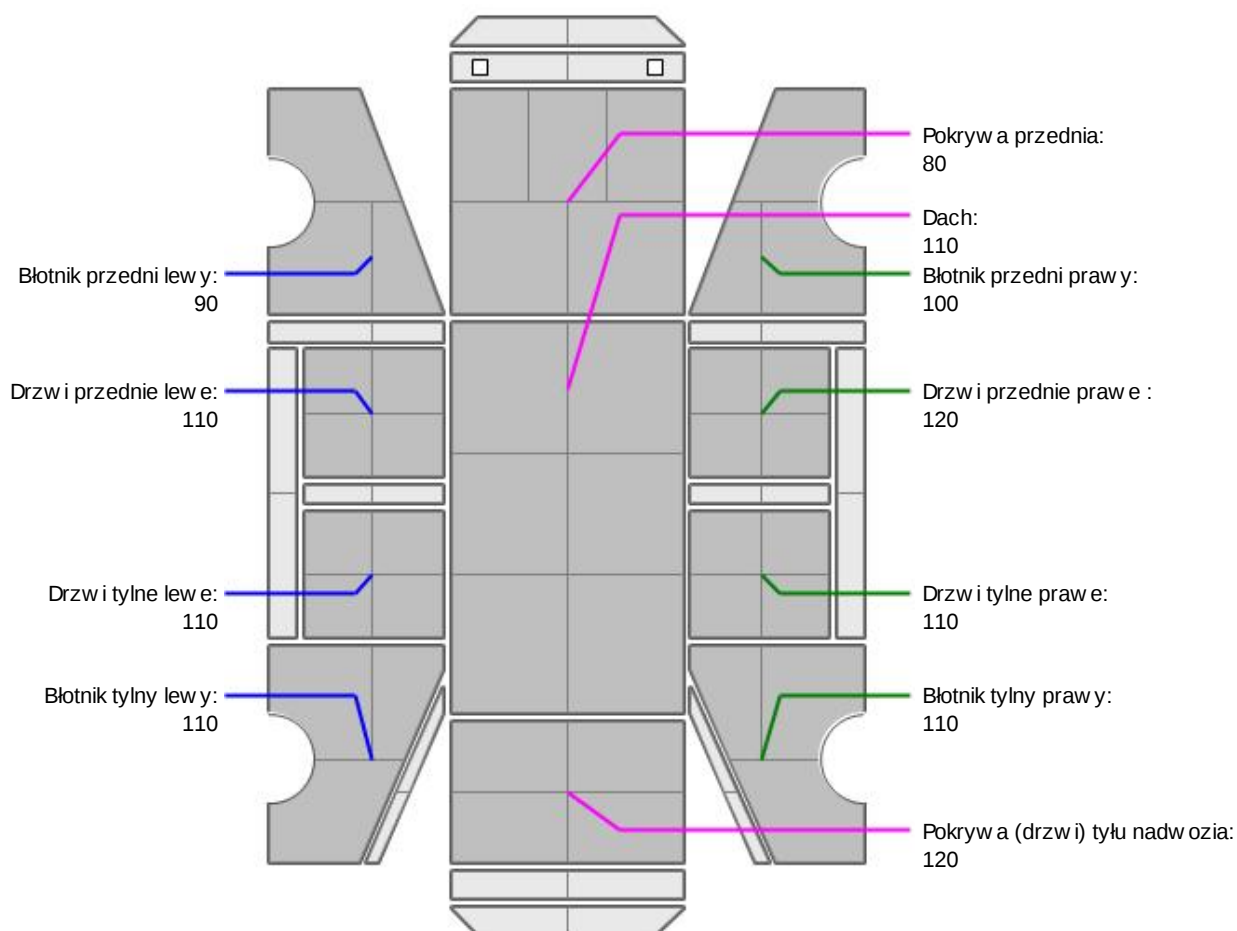
**KABINA KIEROWCY – Opis powłoki lakierowej**

| L.p. | Nazwa elementu | L / P | Grubość powłoki [μm] | Opis |
| 1 | Pokrywa przednia | | 80 | |
| 2 | Dach | | 110 | |
| 3 | Błotnik przedni | L | 90 | |
| 4 | Drzwi przednie | L | 110 | |
| 5 | Drzwi tylne | L | 110 | |
| 6 | Błotnik tylny | L | 110 | |
| 7 | Błotnik przedni | P | 100 | |
| 8 | Drzwi przednie | P | 120 | |
| 9 | Drzwi tylne | P | 110 | |
| 10 | Błotnik tylny | P | 110 | |
| 11 | Pokrywa (drzwi) tyłu nadwozia | | 120 | |

Podane przedziały grubości powłoki lakierowej, dotyczą punktów pomiarowych. Nie mogą być traktowane jako gwarancja, że grubość powłoki lakierowej w innych punktach nie wykracza poza te przedziały. Pomiar powłoki lakierowej został wykonany urządzeniem będącym w posiadaniu rzeczoznawcy. Pomiar wykonany innym przyrządem może się różnić.
