Nr zlecenia: 99/19/02/2025/CarArena STANDARD

P o g l d o w y R a p o r t S t a n u T e c h n i c z n e g o

Zadanie: Ocena stanu technicznego i określenie wartości rynkowej pojazdu

Rodzaj pojazdu: Samochód osobowy	VIN: U 5 Y H 1 5 1 1 A L L 1 2 0 3 1 7
Marka: KIA	Nr rejestracyjny: WI045KT
Model pojazdu: Ceed 1.0 MR`18 E6	Nr Info-Ekspert: 052-01215
Wersja: S	Rok produkcji: 2020

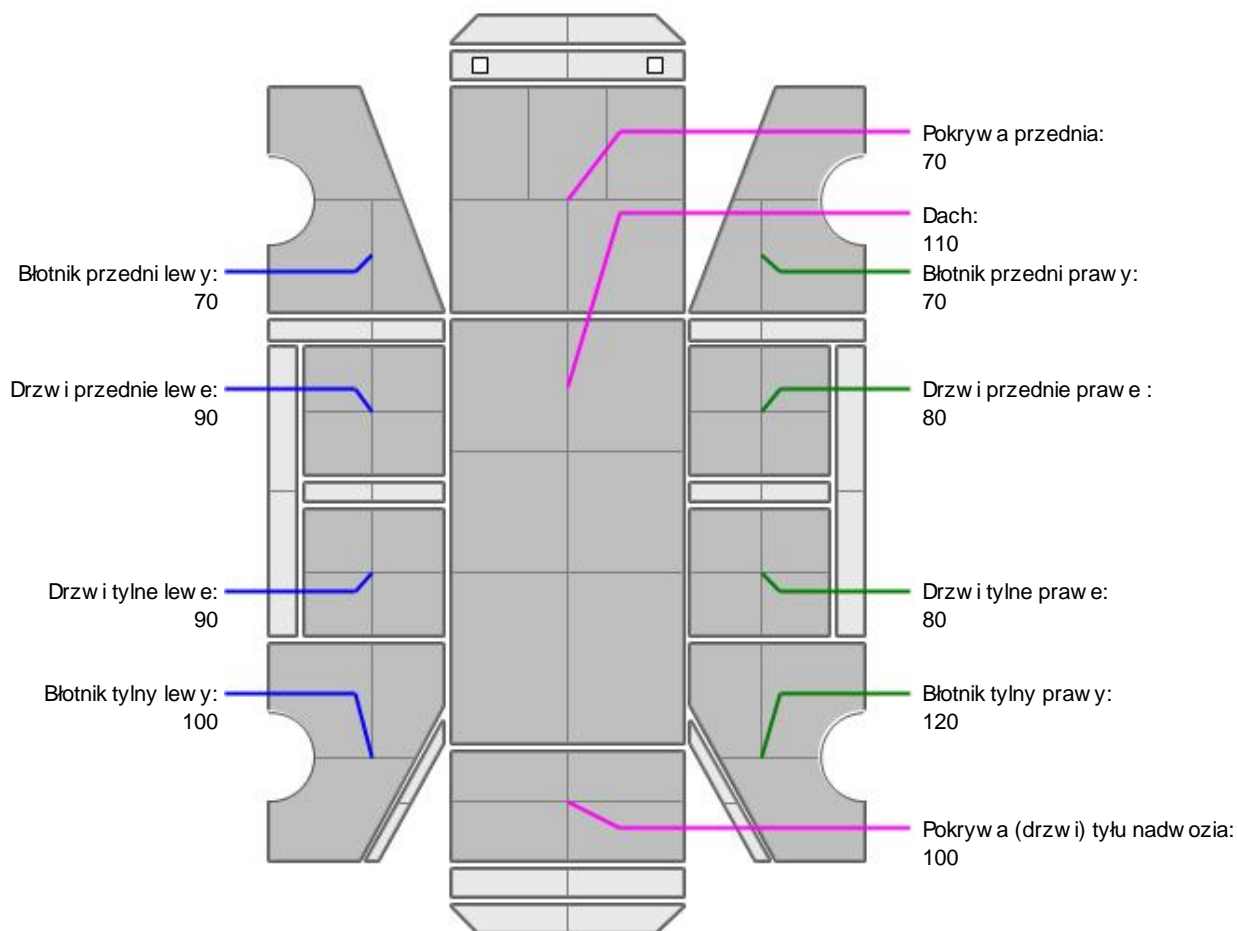
NADWOZIE – Opis powłoki lakierowej

L.p.	Nazwa elementu	L / P	Grubość powłoki [µm]	Opis
1	Pokrywa przednia		70	
2	Dach		110	
3	Błotnik przedni	L	70	
4	Drzwi przednie	L	90	
5	Drzwi tylne	L	90	
6	Błotnik tylny	L	100	
7	Błotnik przedni	P	70	
8	Drzwi przednie	P	80	
9	Drzwi tylne	P	80	
10	Błotnik tylny	P	120	
11	Pokrywa (drzwi) tyłu nadwozia		100

Podane przedziały grubości powłoki lakierowej, dotyczą punktów pomiarowych. Nie mogą być traktowane jako gwarancja, że grubość powłoki lakierowej w innych punktach nie wykracza poza te przedziały. Pomiar powłoki lakierowej został wykonany urządzeniem budowlanym w posiadaniu rzeczoznawcy. Pomiar wykonany innym przyrządem może się różnić.
