## Poglądowy Raport Stanu Technicznego

Zadanie: Ocena stanu technicznego i określenie wartości rynkowej pojazdu

| DANE IDENTYFIKACYJNE POJAZDU | | Dane: [O] II-2025 | |
|---|---|---|---|
| Marka: | KIA | Nr rejestracyjny: | W587KS |
| Model pojazdu: | Ceed 1.0 MR`18 E6 | Nr Info-Ekspert: | 052-01215 |

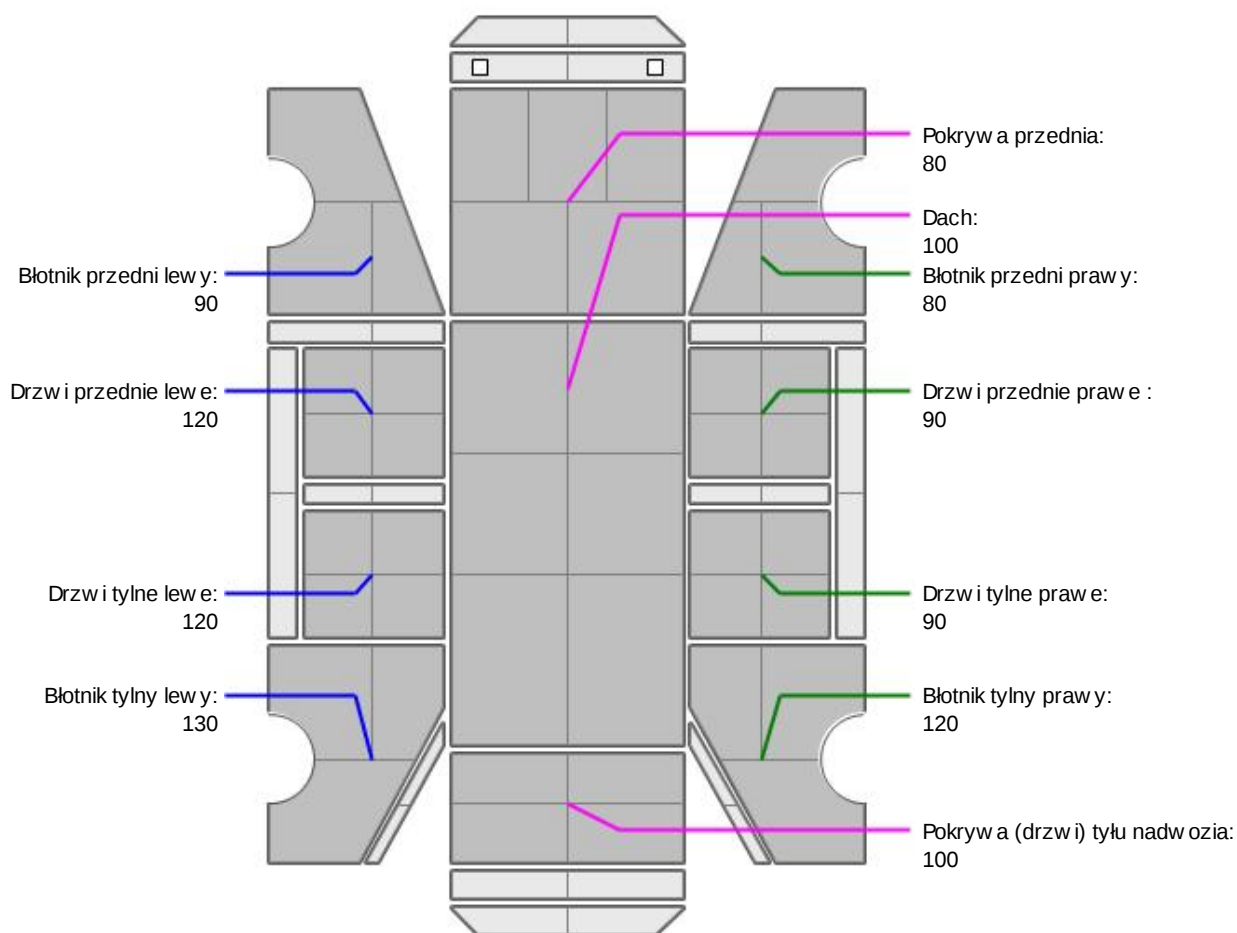
## NADWOZIE – Opis powłoki lakierowej

| L.p. | Nazwa elementu | L / P | Grubość powłoki [μm] | Opis |
| 1 | Pokrywa przednia | | 80 | |
| 2 | Dach | | 100 | |
| 3 | Błotnik przedni | L | 90 | |
| 4 | Drzwi przednie | L | 120 | |
| 5 | Drzwi tylne | L | 120 | |
| 6 | Błotnik tylny | L | 130 | |
| 7 | Błotnik przedni | P | 80 | |
| 8 | Drzwi przednie | P | 90 | |
| 9 | Drzwi tylne | P | 90 | |
| 10 | Błotnik tylny | P | 120 | |
| 11 | Pokrywa (drzwi) tyłu nadwozia | | 100 | |

Podane przedziały grubości powłoki lakierowej, dotyczą punktów pomiarowych. Nie mogą być traktowane jako gwarancja, że grubość powłoki lakierowej w innych punktach nie wykracza poza te przedziały. Pomiar powłoki lakierowej został wykonany urządzeniem będącym w posiadaniu rzeczoznawcy. Pomiar wykonany innym przyrządem może się różnić.
