## Poglądowy Raport Stanu Technicznego

Zadanie: Ocena stanu technicznego i określenie wartości rynkowej pojazdu

| DANE IDENTYFIKACYJNE POJAZDU | | Dane: [D] III-2025 | |
|---|---|---|---|
| Marka: | FORD | Nr rejestracyjny: | FMI32507 |
| Model pojazdu: | FT Connect 230 L2 1.6 TDCi MR`14 E5 2.4t | Nr Info-Ekspert: | 011-07923 |

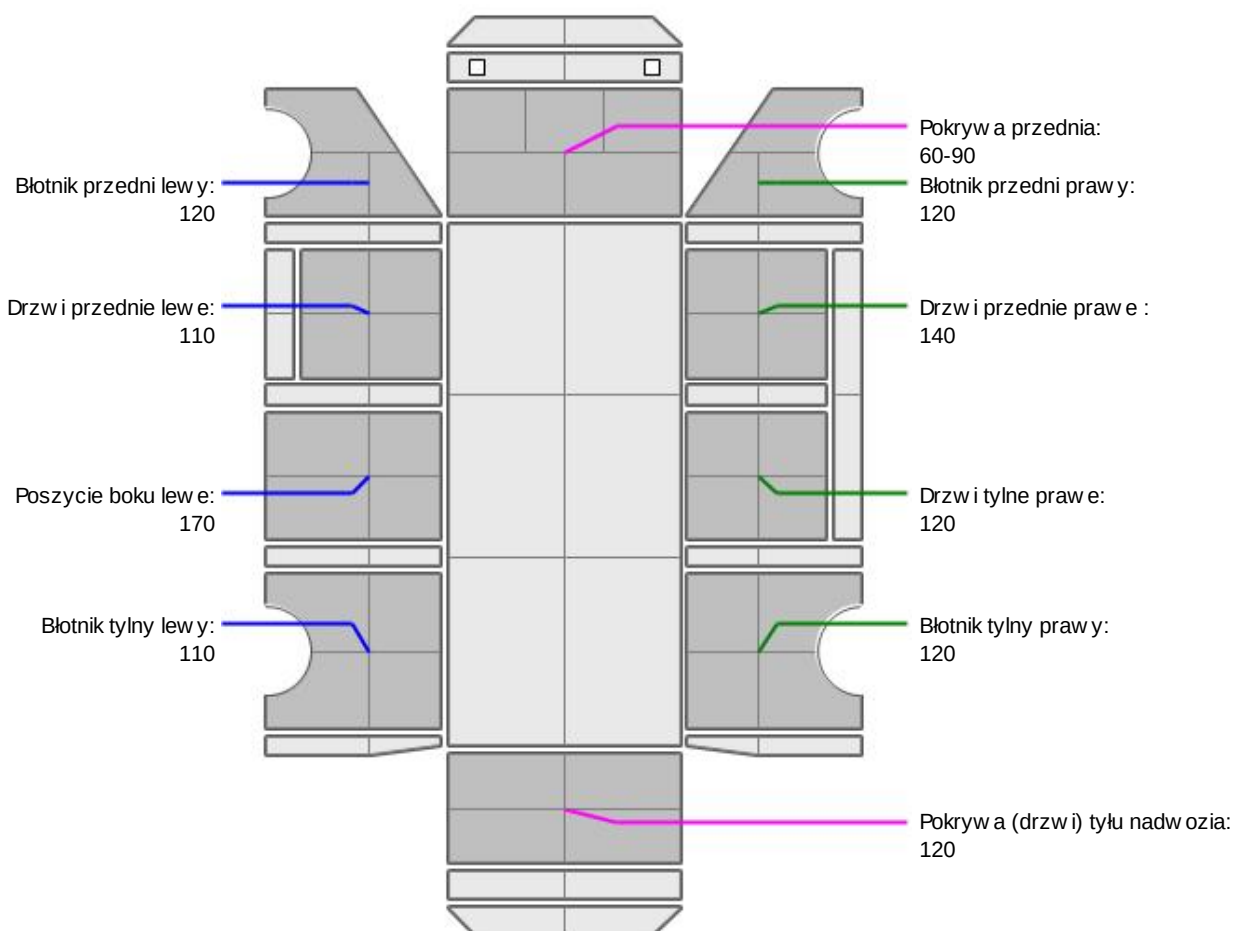
## NADWOZIE – Opis powłoki lakierowej

| L.p. | Nazwa elementu | L / P | Grubość powłoki [μm] | Opis |
| 1 | Pokrywa przednia | | 60-90 | |
| 2 | Błotnik przedni | L | 120 | |
| 3 | Drzwi przednie | L | 110 | |
| 4 | Poszycie boku | L | 170 | |
| 5 | Błotnik tylny | L | 110 | |
| 6 | Błotnik przedni | P | 120 | |
| 7 | Drzwi przednie | P | 140 | |
| 8 | Drzwi tylne | P | 120 | |
| 9 | Błotnik tylny | P | 120 | |
| 10 | Pokrywa (drzwi) tyłu nadwozia | | 120 | |
