Nr zlecenia: 53/21/02/2025/CarArena STANDARD

## Poglądowy Raport Stanu Technicznego

Zadanie: Ocena stanu technicznego i określenie wartości rynkowej pojazdu

| DANE IDENTYFIKACYJNE POJAZDU | | Dane: [D] III-2025 | |
|---|---|---|---|
| Model pojazdu: | FT Connect 230 L2 1.5 TDCi MR`18 E6.2 2.4t | Nr Info-Ekspert: | 011-10676 |

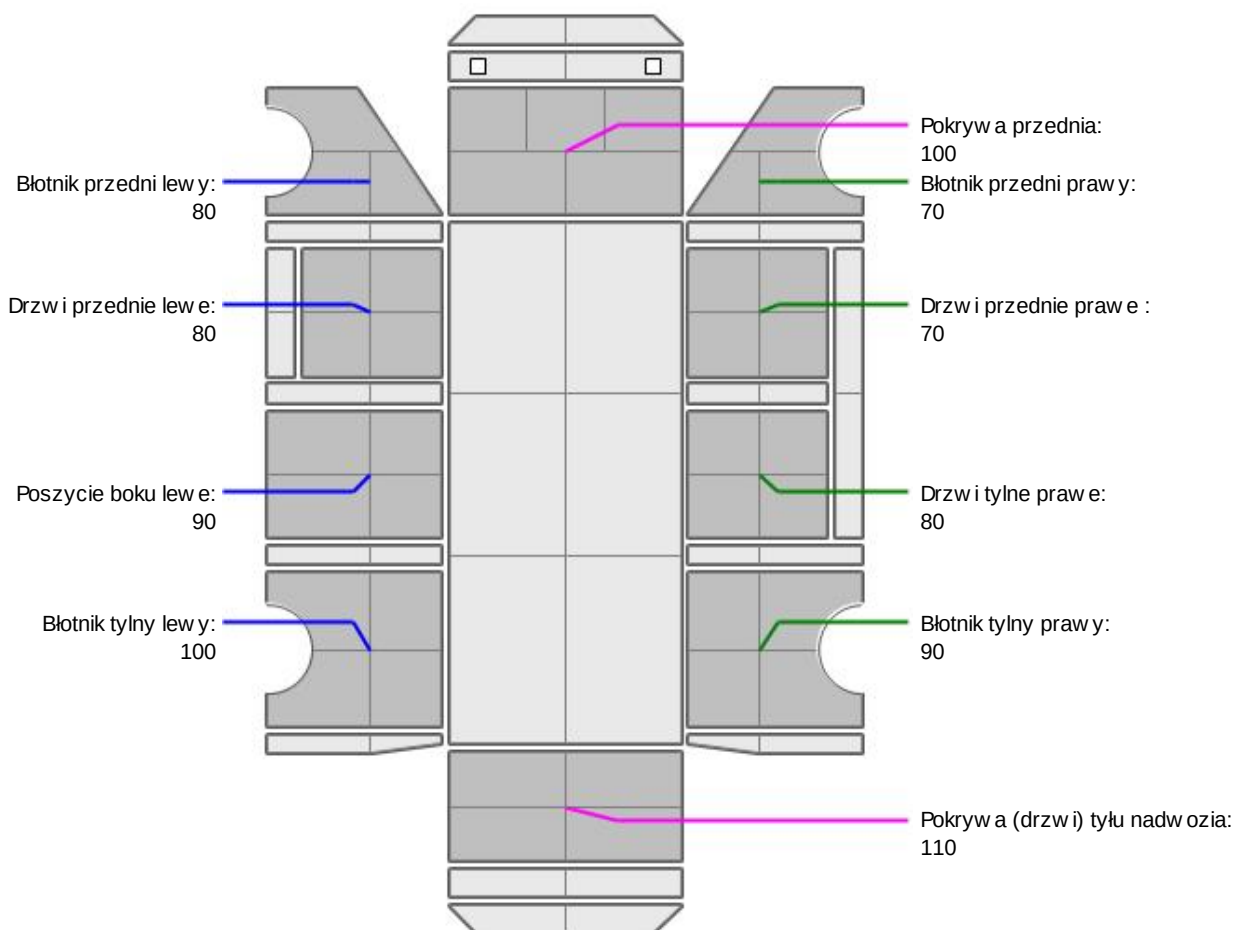
| L.p. | Nazwa elementu | L / P | Grubość powłoki [μm] | Opis |
| 1 | Pokrywa przednia | | 100 | |
| 2 | Błotnik przedni | L | 80 | |
| 3 | Drzwi przednie | L | 80 | |
| 4 | Poszycie boku | L | 90 | |
| 5 | Błotnik tylny | L | 100 | |
| 6 | Błotnik przedni | P | 70 | |

| 7 | Drzwi przednie | P | 70 | |
| 8 | Drzwi tylne | P | 80 | |
| 9 | Błotnik tylny | P | 90 | |
| 10 | Pokrywa (drzwi) tyłu nadwozia | | 110 | |

Podane przedziały grubości powłoki lakierowej, dotyczą punktów pomiarowych. Nie mogą być traktowane jako gwarancja, że grubość powłoki lakierowej w innych punktach nie wykracza poza te przedziały. Pomiar powłoki lakierowej został wykonany urządzeniem będącym w posiadaniu rzeczoznawcy. Pomiar wykonany innym przyrządem może się różnić.
