## Poglądowy raport stanu technicznego

Zadanie: Ocena stanu technicznego i określenie wartości rynkowej pojazdu

| DANE IDENTYFIKACYJNE POJAZDU | | Dane: [D] II-2025 | |
|---|---|---|---|
| Marka: | FORD | Nr rejestracyjny: | GA083GE |
| Model pojazdu: | Transit Courier 1.5 TDCi MR`18 E6.2 1.8t | Nr Info-Ekspert: | 011-10717 |

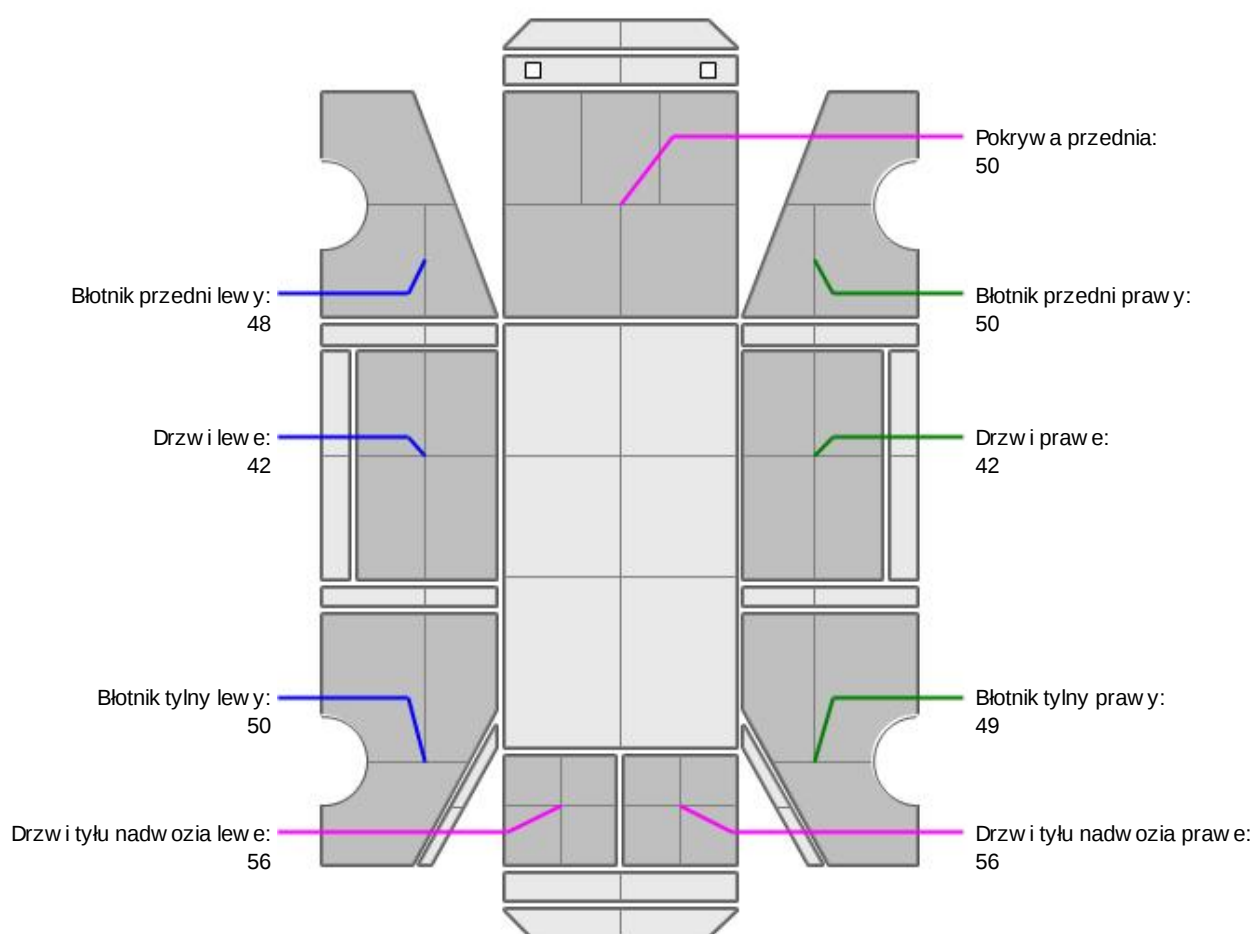
**NADWOZIE – Opis powłoki lakierowej**

| L.p. | Nazwa elementu | L / P | Grubość powłoki [μm] | Opis |
|---|---|---|---|---|
| 1 | Pokrywa przednia | | 50 | |
| 2 | Błotnik przedni | L | 48 | |
| 3 | Drzwi | L | 42 | |
| 4 | Błotnik tylny | L | 50 | |
| 5 | Drzwi tyłu nadwozia | | 56 | |
| 6 | Błotnik przedni | P | 50 | |
| 7 | Drzwi | P | 42 | |

| 8 | Błotnik tylny | P | 49 | |
| 9 | Drzwi tyłu nadwozia | | 56 | |
